工事中道路仮橋撤去の方法

1. 工事概要
 工事名 第二東名高速道路 富士西工事
 工事箇所 静岡県清水区穴原地内
 撤去期間 平成23年8月1日～平成23年9月30日
 概要説明 第二東名高速道路の建設の為に工事中道路として設置された仮橋の撤去を行う。

(一社)静岡県土木施工管理技士会
 作成者 株式会社橋本組 大塚将克
 発注者 NEXCO中日本

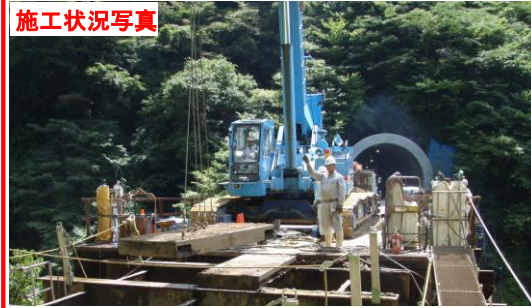
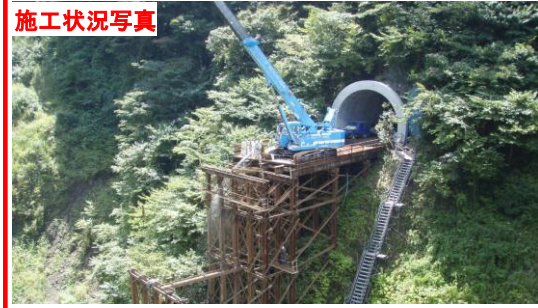
施工状況写真

①上記写真でわかるように撤去している箇所の下に草木が生い茂っている為、切断時火気を使用するので散水養生が必須になり山火事等に留意して作業しなければならなかった事が問題になりました。尚且、散水車で水を運ぶと時間が掛り水を汲みに行き戻って来るまで切断作業ができないのも問題になりました。

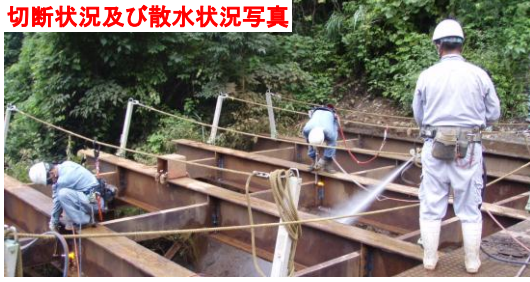
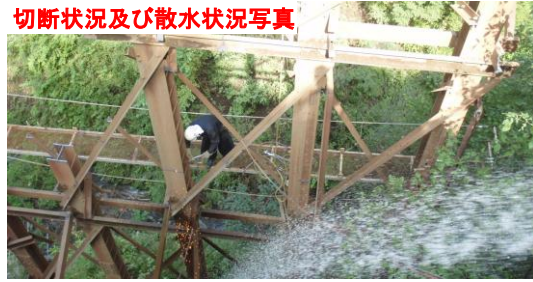
切断状況及び散水状況写真

※切断している周辺の散水は切断中は常に散水を行い作業ヤード近くの散水はハイウォシャーで行いました。

・山火事等にならないよう作業に合わせて散水を行いました。
仕事前の散水ですが4t散水車を使用しその日に施工する範囲に散水を行い十分水を撒いてから切断作業を行いました。
切断中の散水ですが給水設備から出てくる水を利用し散水を行いました。
4t散水車は朝使用後直ちに水を満タンにし非常用に施工箇所近くに止め施工完了後再度散水を行い作業を終了しました。

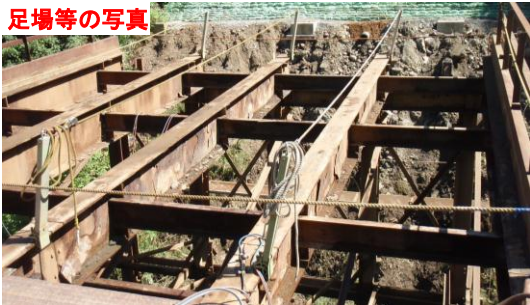
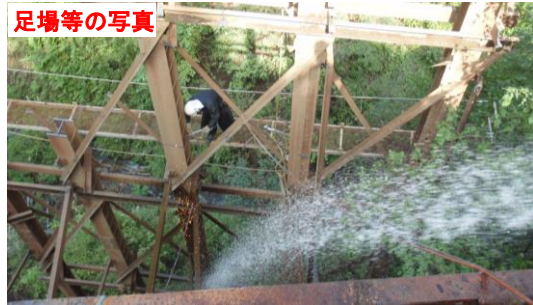
足場等の写真

・足場の設置方法等の問題ですが桁受け切断時は、下記の写真左側のようにスタクションを設置し親綱を取り付け安全帯の取付ける箇所を設けてから切断作業を行いました。
支柱及びプレス等の切断作業時は、下記の写真右側のようにブラケット足場を設置しブラケット足場に親綱を取付け安全帯の取付ける箇所を設けてから切断作業を行いました。

・足場の設置方法等に関しても事故なく現場が終わりました。
ブラケット足場・スタクションを使用し親綱を取付け安全帯が常に使用できる環境を整えたからだと思います。

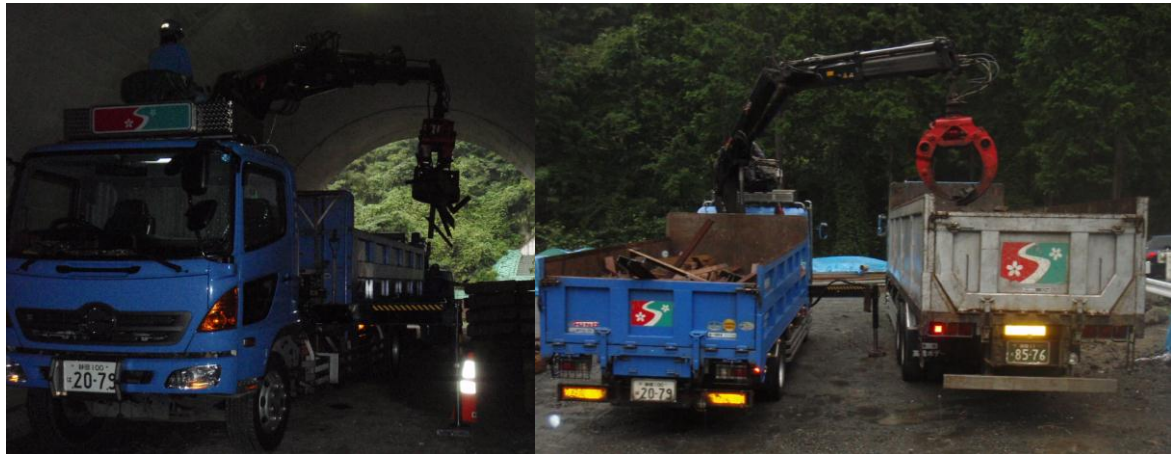
・撤去鋼材の作業ヤードがなくなった時の搬出方法ですが4tユニックを使用し撤去鋼材をトンネル坑内に運び荷降しを行いました。
坑内の積込作業は、処分先業者がヒアブをもってきて積込みをし搬出を行いました。

トンネル坑内の積込み写真

トンネル外の積込み写真

・作業ヤードがなかった為致し方ない作業だったと思います。
作業手間は増えましたが無事すべての撤去鋼材を搬出することができました。
