論文名 平成22年度 139号蓼原地区道路建設工事に携わって

特殊工事の説明 (安定処理・スーパーテールアルメ工法)

1. 工事概要

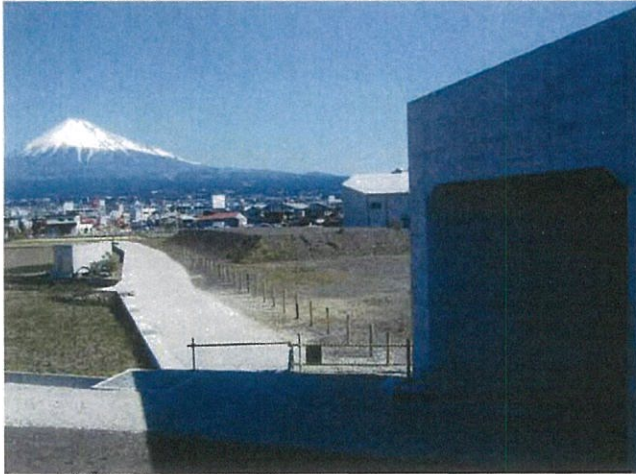
① 起点 左側 着工前

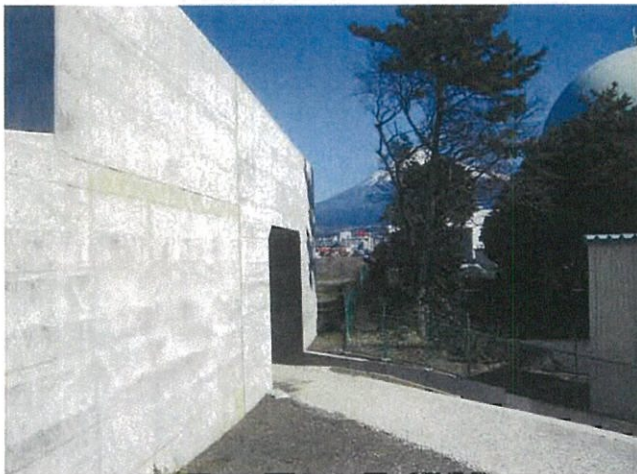
② 起点 右側 着工前

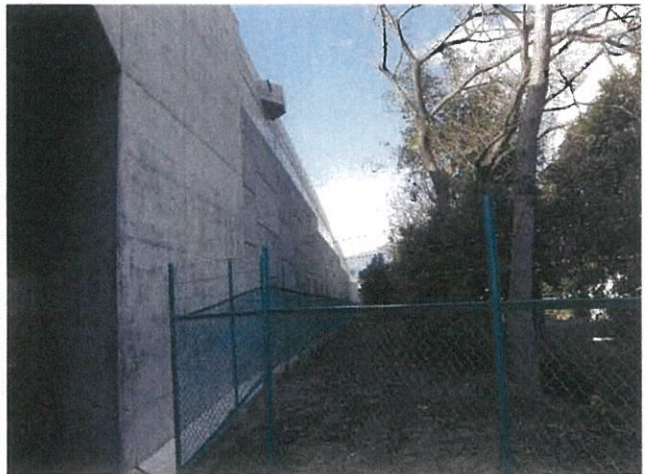
② 起点 右側 完成

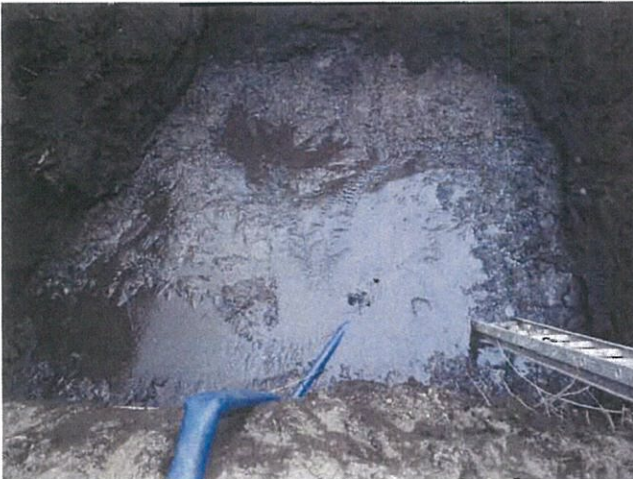
試験掘りによる支持層の湧水状況

支持層の湧水状況を確認すれば、セメント・石灰地盤改良では、硬化不良で極限支持力が得られない。経済比較の結果 ・砕石置換案に決定(工法決定までに4ヵ月かかった)

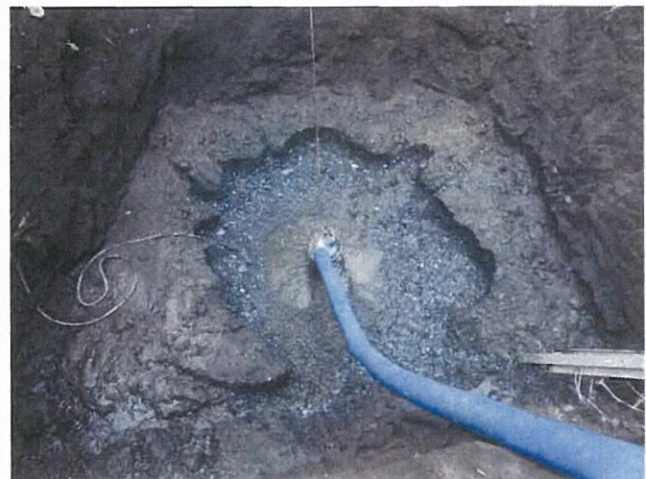
試験掘りによる支持層の湧水状況

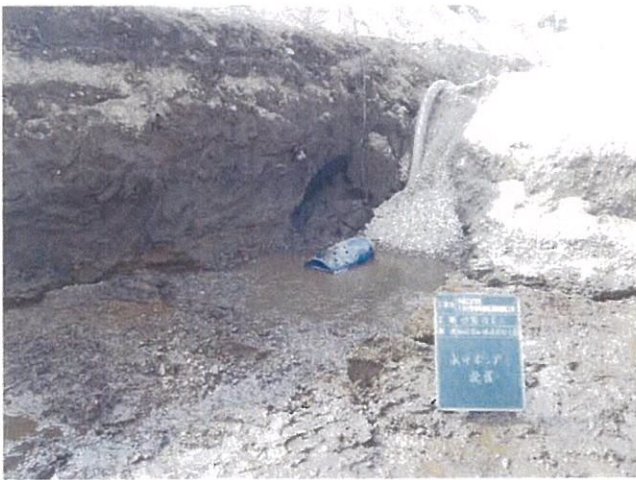
支持地盤 水中ポンプ設置状況

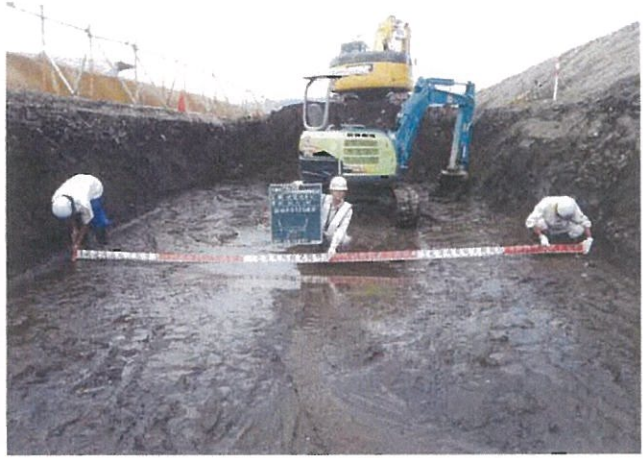
掘削完了 出来形測定

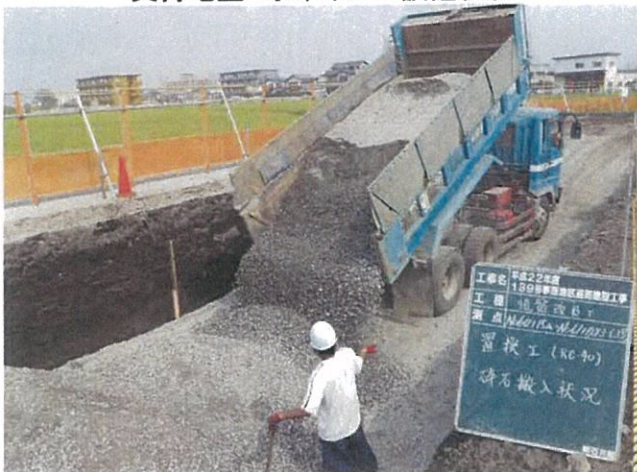
砕石置換状況

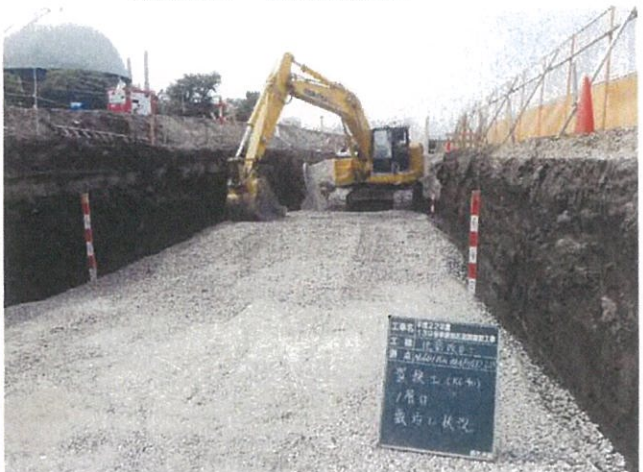
砕石敷き均し状況

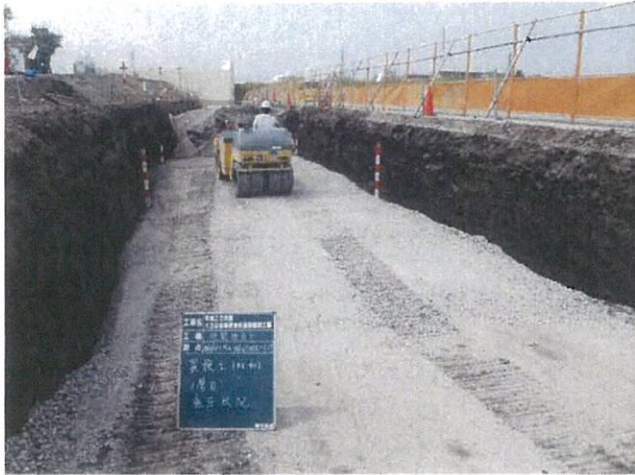
砕石転圧状況

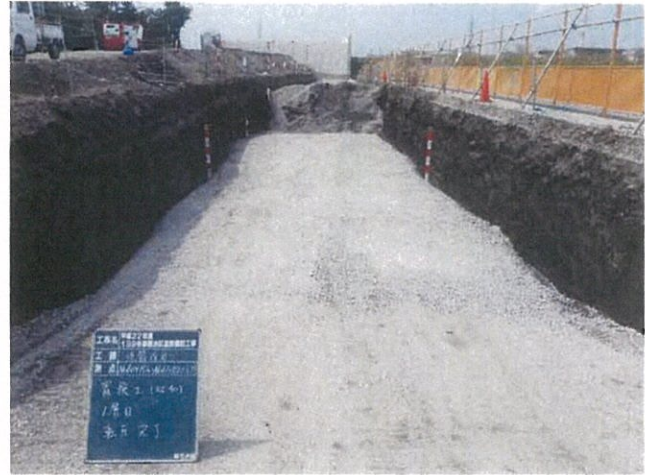
砕石置換完了

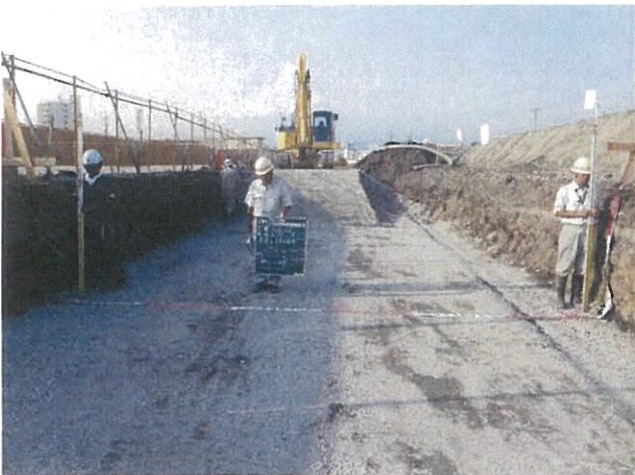
砕石置換出来形

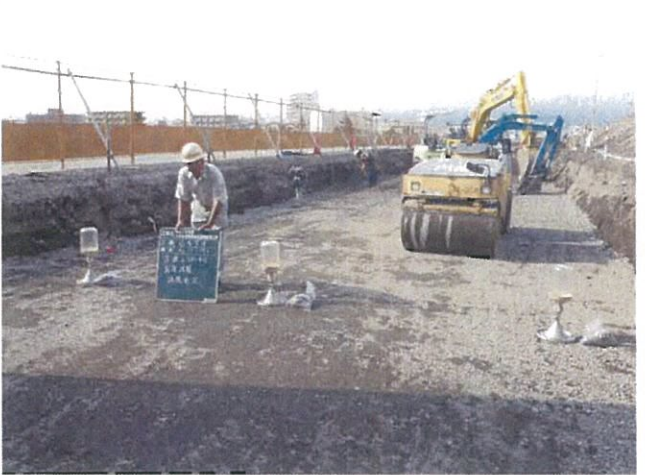
砕石 密度試験 500m²に1回 90%以上
