# 工事論文

- 1) 工事名 平成22年度 沼原川雨水幹線管渠新設に伴う下水道管移設工事(1工区)
- 2) 工事場所 磐田市 中泉・二之宮 地内
- 3) 発注者 磐田市役所 下水道課
- 4) 工期 平成22年11月4日～平成23年度3月22日
- 5) 施工者 株式会社 鈴恭組  
監理技術者 坪井 博由
- 6) 工事内容

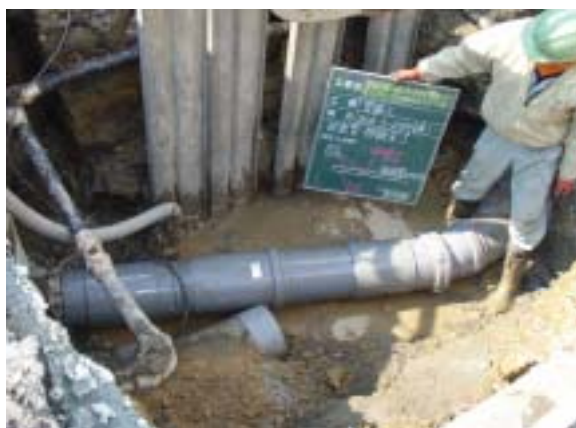
既設管との接続箇所、曲管の位置等も座標にし事前に位置を出しておき最後の接続は、ヤリトリ継手により接続を行なった。

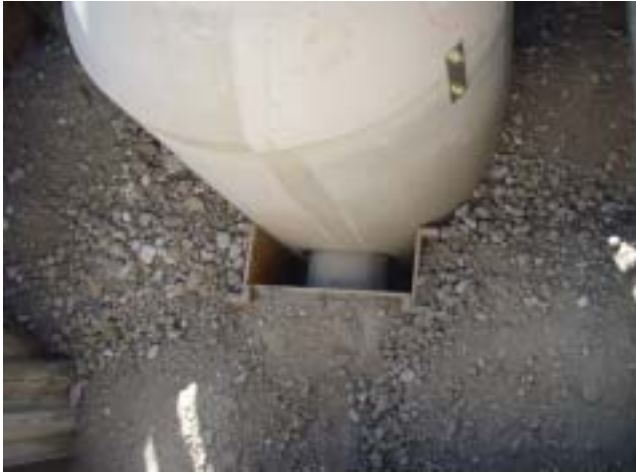
- a.既設下水道管、水道、ガス等の支障物もある為、マンホールの組立もこちらで指示した。
- b.既設管が割り込む箇所については、漏水が予想されたため、その箇所には、既設管を巻き込みコンクリートにて補強を行った。

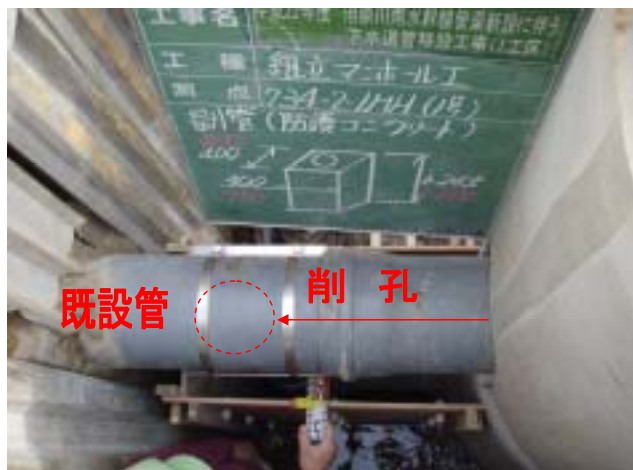
- c.既設管の副管設置には、地下水、既設下水道管が支障となりマンホール据付後の取り付けが困難なため、マンホール据付の際に既設管に設置し移設管への切り替え時に管の中から削孔を行い接続するようにした。
