# 河川工事における大雨出水対応について

株式会社 アキヤマ  
永田 聡

工 事 名 平成22年度 一級河川一雲済川総合流域防災事業  
(統合河川)(水の安全・安心)工事(新川橋左岸橋台工)

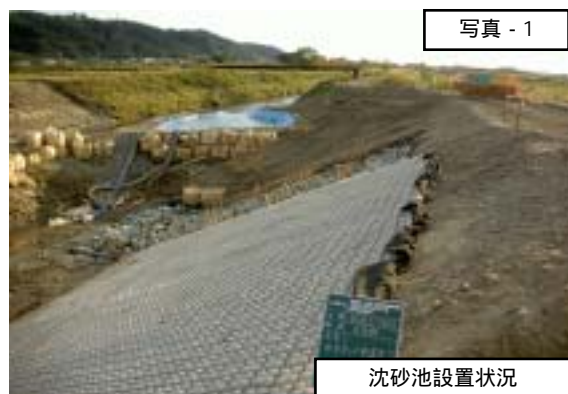
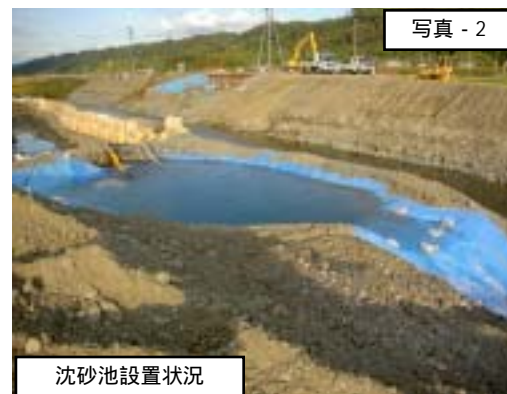
護岸工施工時の水替え排水については、沈砂池を設置し、泥水の排水を極力少なくすることで、河川の濁りを少なくなるようにした。(写真-1,2)

護岸工施工時の水替え排水については、沈砂池を設置する際にブルーシートを敷くことで、ポンプからの排水が土砂と混ざらないようにでき、泥水が河川に放流されることがなくなった。(写真-6)

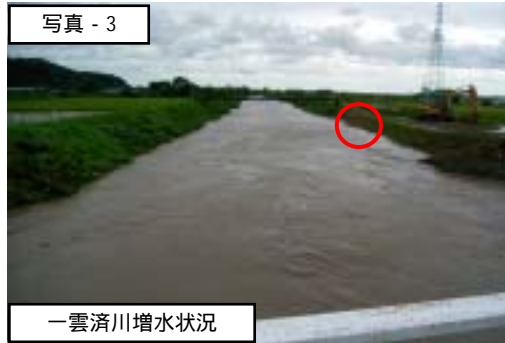
H23.9.14台風時河川増水状況

現況堤防高と水面 直高約80cm

工事期間中に出水による災害が起りそうな河川増水が2回あった。  
1回目はH23.9.14の台風時で、現場は現況堤防の掘削開始時期であったが、予想雨量20～30mm/hが長い時間続きそうであり、堤防を掘削すると増水により決壊の恐れがあった為、3日前から土工事を休工した。現堤防を掘削したり解さなかったことで、河川の増水による決壊も無く、第三者に対する災害は無かった。(写真-3)

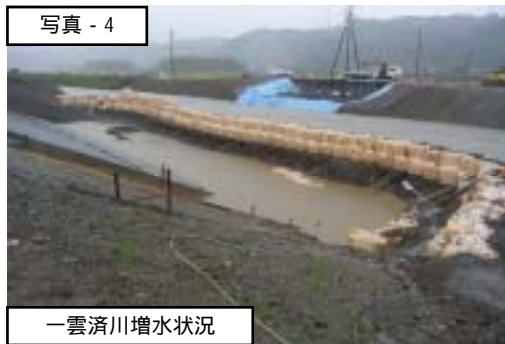
H23.11.19大雨による河川増水状況

作業中止後約1時間後の状況

2回目はH23.11.19の大雨で、現場は右岸護岸工及び左岸橋台工の施工中で、予想雨量は5mm/h程度であったが予想以上に降り(20mm/h程度)、水防団待機水位(160cm)まで水位が上昇しそうだったので、施工中の作業を中止し作業員を非難させた。その後、仮締切対象水位を超えた為、施工中の右岸護岸工の一部が被害を受けたが、第三者に対する災害は無かった。(写真-4,5)

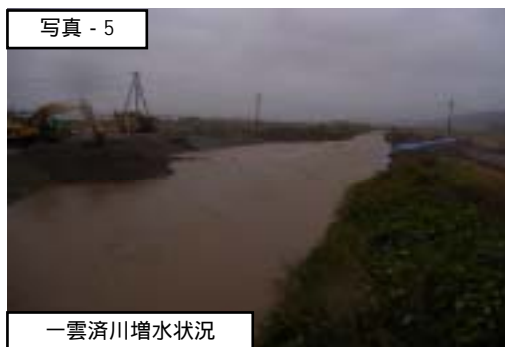
H23.11.19大雨による河川増水状況

仮締切対象水位を超えた状況  
護岸工の一部が被害を受けた

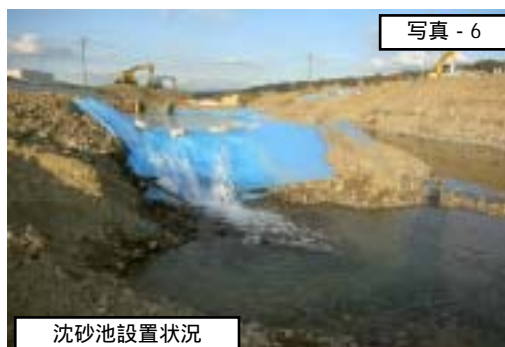
水替え排水状況
