床版工における施工上の創意工夫

株式会社 鈴木組 渡 邊 登

工 事 名 平成21年度 三遠南信東黒田高架橋床版工事

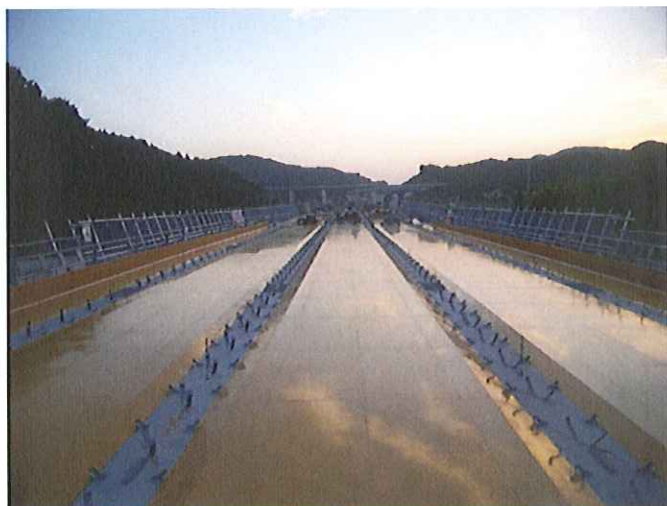
【型枠組立完了】

型枠・鉄筋の品質対策として、型枠は工期短縮及び、長期残置を考慮して全て新材にて施工した。又、鉄筋の腐食は構造物に悪影響を及ぼす恐れがあるため鉄筋の防錆対策として、生コンの付着を阻害しない防錆剤「スーパーサビコン」を使用し且つ、鉄筋組立に使用する結束線は通常結束線は焼きなまし鉄線を使用するが、床版型枠に錆が付着しコンクリートの仕上がり面に悪影響を及ぼすため、錆の発生が少ない亜鉛メッキ結束線を使用し施工した。

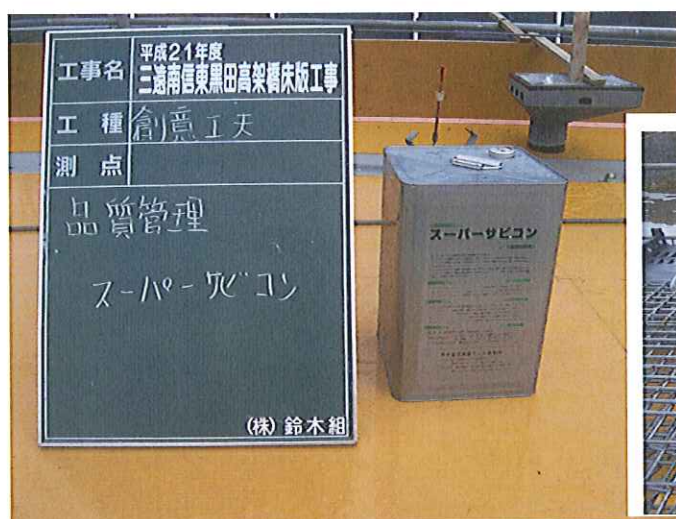
【スーパーサビコン塗布】

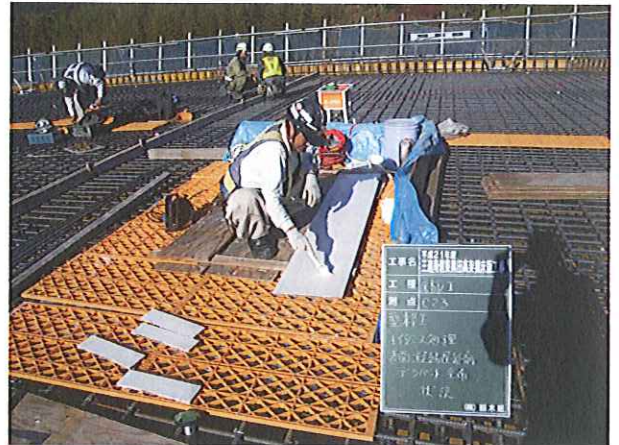
【止め型枠「デラパント」塗布】

①床版コンクリートの鉛直打ち継ぎの止め型枠には、NETIS登録されている速乾型表面凝結遅延剤「デラパント」を使用する事によって、高圧洗浄機で洗い出しが容易にでき打ち継ぎ処理時間の短縮をはかると共に、騒音・粉塵防止にも繋がった。

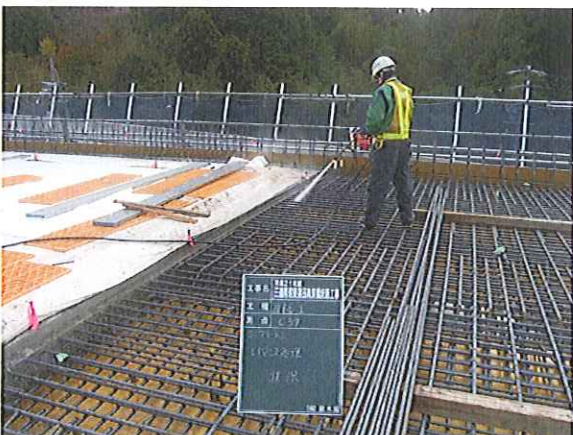
【表面処理状況】

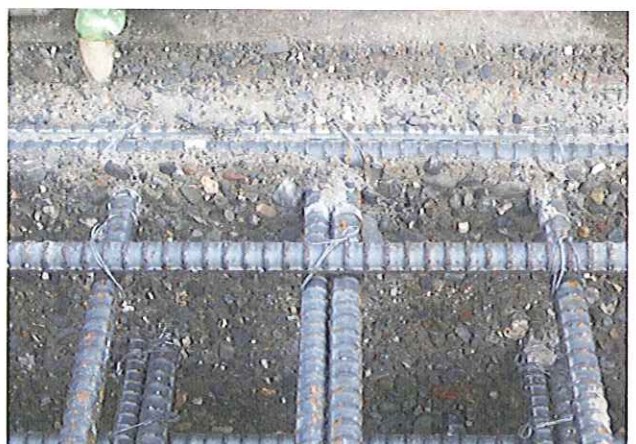
【表面処理完了】

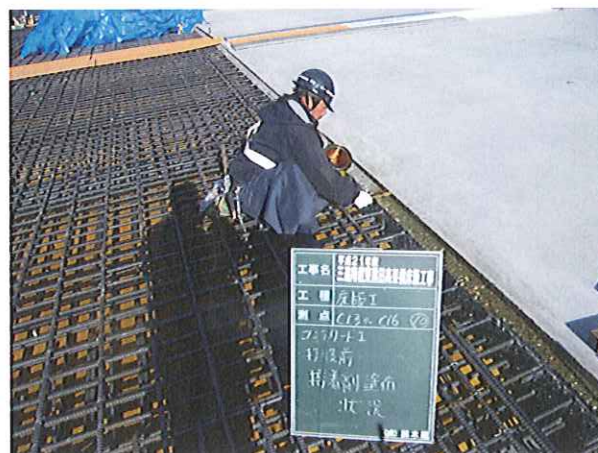
【塗布状況】

- ② 床版コンクリート鉛直部の打ち継ぎ面に、新旧コンクリートの付着、耐水性を向上させるため、エポキシ樹脂系接着剤「エポボンド」を塗布した。

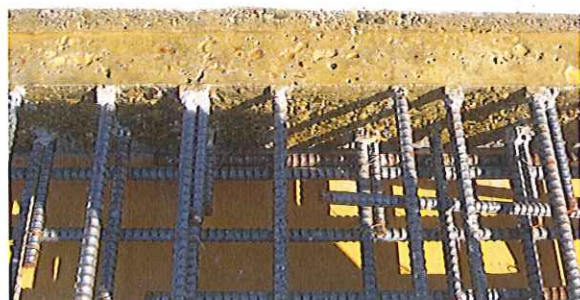
【エポボンド塗布完了】

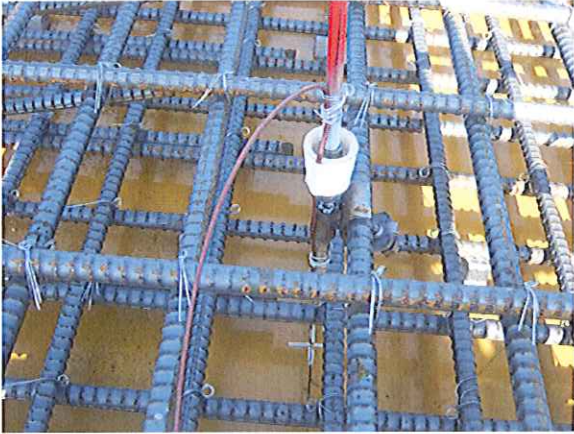
【温度計配線完了】

①施工箇所は日平均気温が、4℃以下となるため寒中コンクリートとしての施工が必要になり（コンクリート標準示方書より）、下図のコンクリート養生図の通り、床版コンクリートの上面・下面をブルーシートで覆い、ジェットヒーターにて給熱養生を実施した。又、養生中のコンクリート温度確認はコンクリート温度計にて観測し、温度管理を実施した。

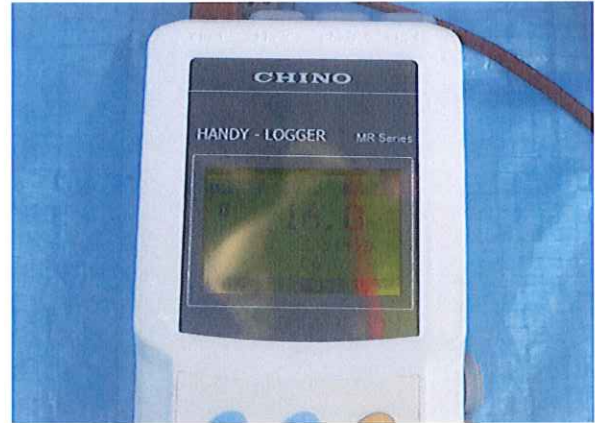
【コンクリート温度計測状況】

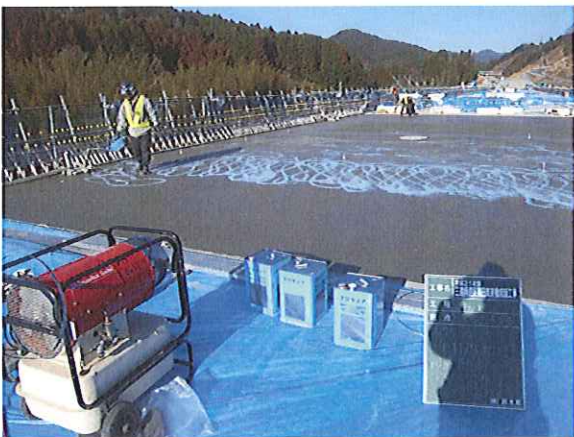
【プロキュア散布状況】

②床版コンクリート表面の乾燥による収縮クラック、表面の粉化を防ぐため、打設後、表面被膜養生剤「プロキュア」を散布し表面仕上げた結果、クラックの発生もなく仕上がりも良かった。
