# 工事施工における問題点と解決策

## 工事概要

工事名 平成23年度社会資本整備総合交付金(交通安全)事業  
(主)天竜東栄線歩道設置工事(渡ヶ島)

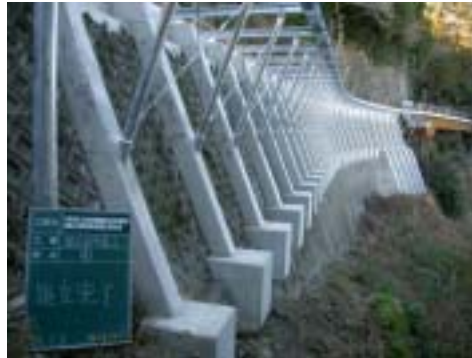
写真

本工事では、その墜落・転落の危険性が非常に高い作業が含まれている。主要工事の一つである床版の設置は高さ5m～10m程度の高所で行う作業のため、作業員への危険意識の徹底は当然のこと、安全管理として具体的な事故防止策が必要不可欠であった。(写真 参照)

高さ 5m～10m程度

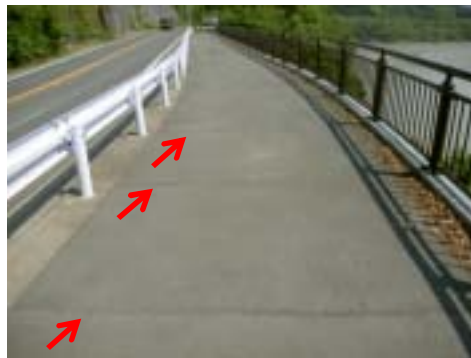
写真

本工事は前年度以前からの継続工事である。前年度以前の施工区間を見ると、組立自歩道(張り出し歩道)の舗装に床版継目だと思われるひび割れが多数確認された。(写真 参照) そこで、本工事でも同様のことが発生すると予想されるため、事前策を講じる必要があった。

床版継目のひび割れについてメーカー等に問い合わせたところ、「サミーシート」という製品が効果的だという回答であった。そこで、本工事では床版設置後、継目にサミーシートを貼付し、ひび割れ防止を図った。工法は床版とサミーシートの付着を良くする「カチコート」というプライマを塗布し、ある程度プライマが乾いた後、サミーシートを貼付するというものである。(写真、参照)

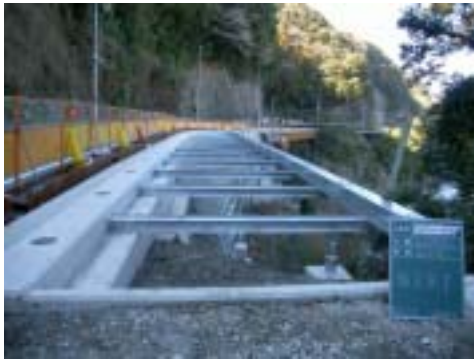
写真

床版設置の作業方法は、4tユニックで床版を吊り上げ、組立た鋼材上に順次設置するというものである。(写真 参照)

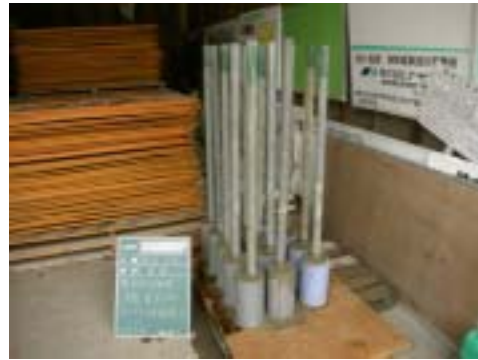
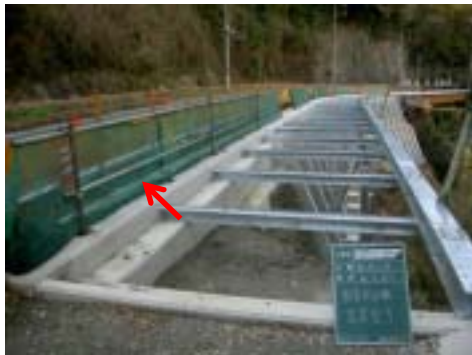
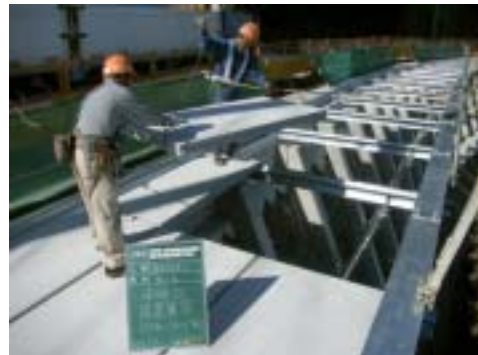
事故防止策として当初墜落防止ネットの設置・足場の設置等が考えられたが、両案とも床版を設置してからの取り外し・解体が困難なため、本現場での実施は不可能であった。解体等の作業を考慮し、今回は道路側に手摺を設けて安全带を使用して作業を行うこととした。道路側の手摺はガードレール支柱用の穴を利用し、穴に見合う塩ビ管を基礎とし、そこに残コンで単管を固定し(写真 参照)、それを支柱とし手摺を設置した。(写真 参照) 手摺に親綱を設けて、安全带を使用して転落防止措置とした。(写真 参照)

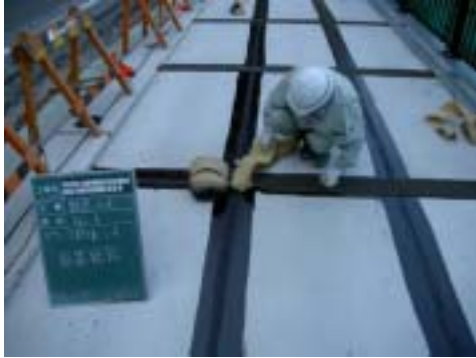
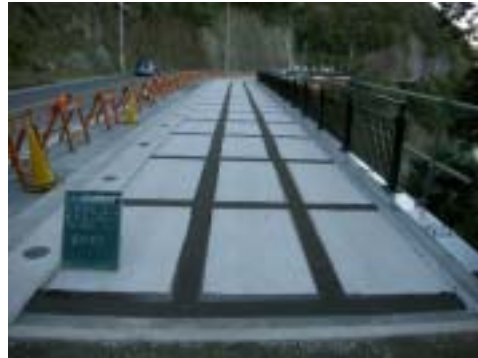
本工事は完成検査も終わり、日数も経過しているが、現時点ではまだひび割れ等の症状は確認されていない。
