工事名 平成22年度伊豆縦貫玉沢IC道路建設工事

場所打函渠工の施工について

三島地区:小野建設株式会社
土屋 俊一郎

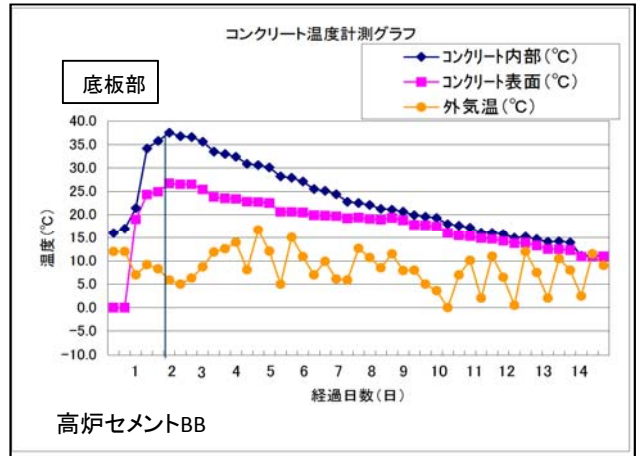
水分の蒸散防止とコンクリート表面温度管理のため養生マットを敷設した上をブルーシートで覆う。次工程作業で、コンクリート表面を傷つけない効果もある。

常時流水による養生をするために、ノッチタンクより給水管を配置した。

養生期間中、常に水の供給をかかさないように、打設箇所より高い位置にノッチタンクを据え置き、サイホン効果を利用して養生する。

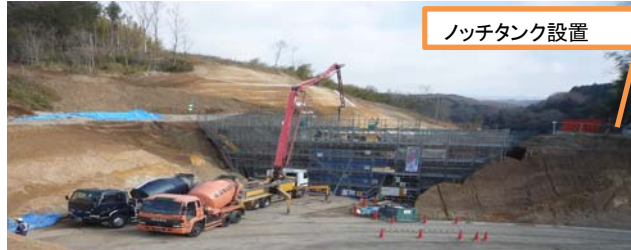
打設2日目に内部・表面温度差が最大値となり徐々に低下し、13日目あたりで内部と表面の差がほぼ無くなった。

2日目から6日目までは流量を少なく

して、表面温度の低下をまねかないようにした。以降は外気温に注意をはらいながら躯体全体を湿潤に保つように管理した。

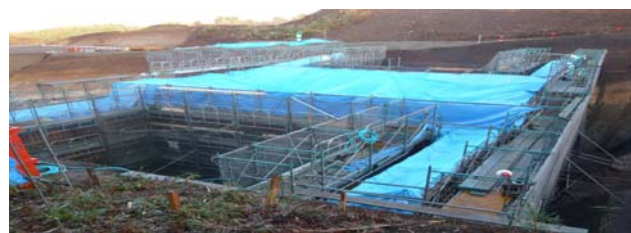
函口・型枠側面部、上部も同様にブルーシートで覆う。

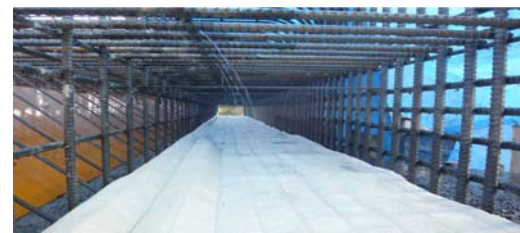
常時、水量を調整することでコンクリート表面温度管理が容易に行えた。
