平成 23 年度 下建工第 2202 号 城北排水区 大岩地区雨水渠築造その4工
題 名

現地調査及び設計照査の重要性と制約条件に適合する工法の選定について

(一社)静岡県土木施工管理技士会 静岡支部
平井工業株式会社 遠藤 貴俊
(えんどう たかとし)

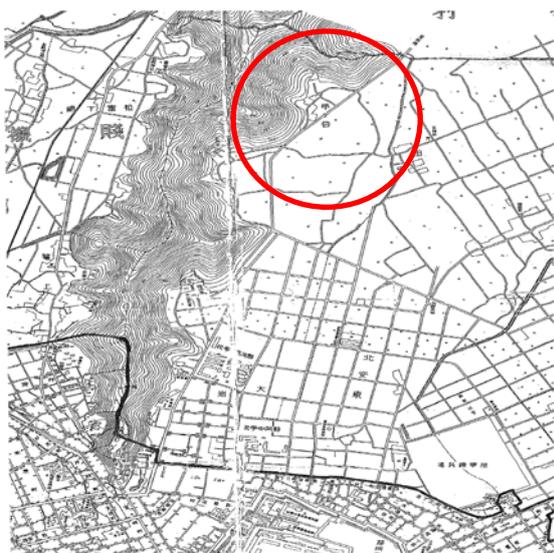
写真 1. 賤機山・東斜面

一級河川である安倍川の扇状地からなる静岡平野の中東部に位置している現場は、安倍川が下流に運搬して出来た礫及び砂礫質の土質が主体の地域であった。しかし、周辺にある麻機付近の砂泥質の地盤へ移行する地域でもあるため、シルトや粘土を含んだ互層地盤であることが予想された。また、賤機山東斜面は雨も多くすり鉢状のため、周辺の地下水や表流水が集積しやすい。現場周辺はそれによって山の表面が崩され堆積した沖積層であることも予想された。

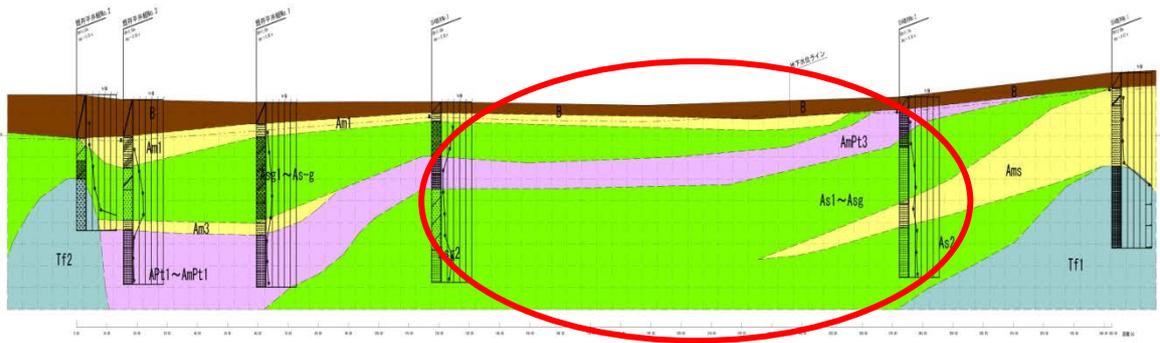
図-5. 地層想定図（当初）

既存調査で確認された地質データから作成した地層想定図を図-5 に示す。この想定図からは、施工箇所の正確な地質を確認できないが、地質及び地形の評価から施工箇所における地盤の支持力不足が懸念されたことから追加の地質調査を実施した。

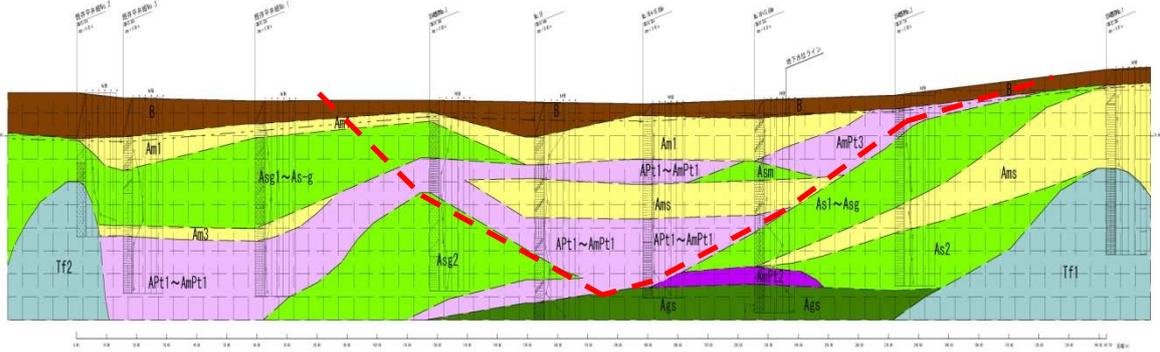
図-6. 地層想定図（調査後）

既存調査データに、今回行った地質調査3孔のデータを加えて作成した地層想定図が図-6 である。今回のボーリング調査でも、シルト・砂の互層、シルト、腐食土及び砂礫層があり、地層形成も互層になっていることがわかる。

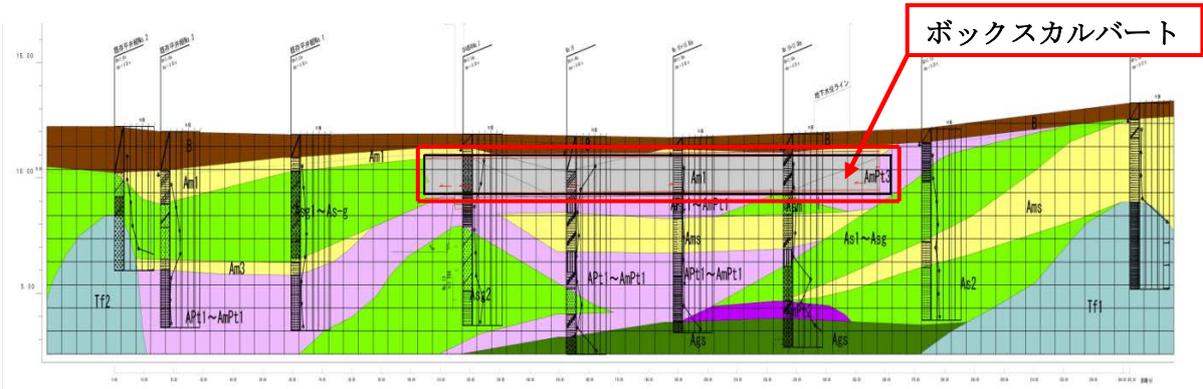
図-7. ボックスカルバートの縦断図を加えた地層想定図（調査後）

さらに、今回の地層想定図（図-6）にボックスカルバートの縦断図を重ねると（図-7）、ボックスカルバートの基礎底面付近の地盤はN値=0の軟弱な腐植土層（AP t1）であり、明らかに支持力不足であることが分かる。GL-8.00m~GL-8.70m以上の深さで分布が確認されている砂礫層はN値=37であり、支持層となりえる地盤ではあるが、施工深度及びコストの観点から、ボックスカルバートの支持地盤にはなりえなかった。

以上の調査から、ボックスカルバートの据付精度及び周辺環境への影響低減を当初計画では達成できないと判断し、基礎工法及び函渠布設工法の再検討が必要になった。
