論文名 RC橋脚工コンクリート打設における3次元FEM温度応力解析と検証

工事名 平成24年度 1号笹原山中BP1号橋東下部工事

本工事は、笹原山中バイパス1号橋の橋脚を建設する工事である。

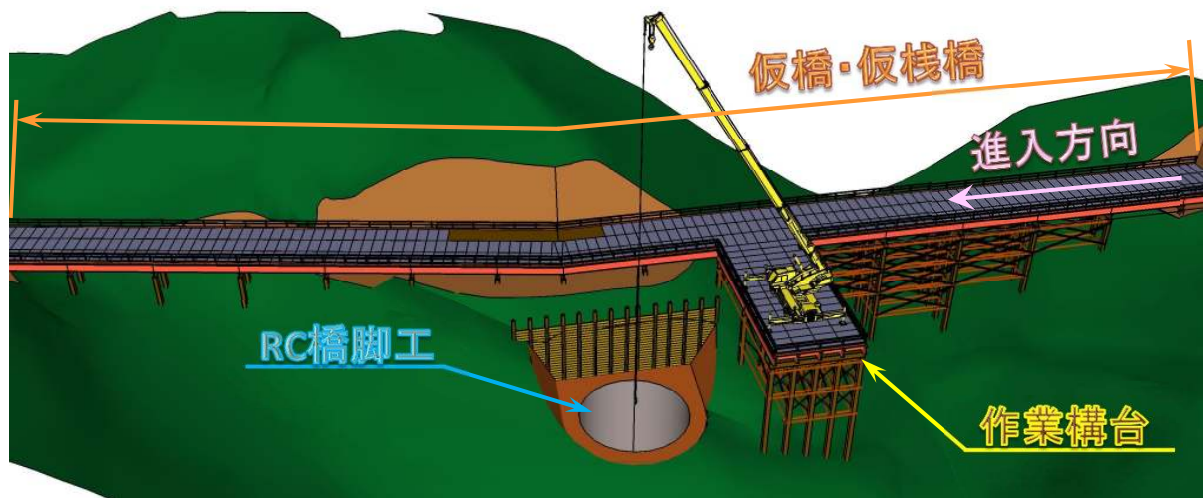
3Dによる施工イメージ図

通常、深礎杭においては温度応力解析等は行われていないが打設リフトの妥当性と今後の施工における技術資料となると考え、橋脚躯体工を含め深礎工の3次元FEM温度応力解析を行った。

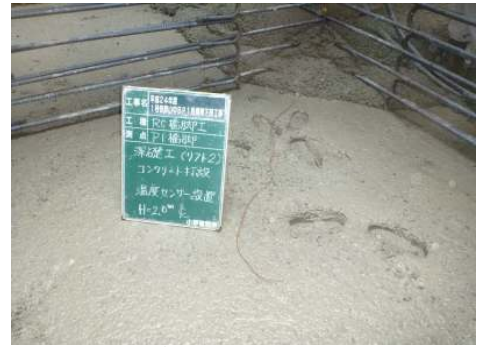
P1橋脚打設割図
温度センサー設置図
正面図

解析結果より上記計画を立案したのだが、解析値はあくまで諸条件を基に導き出した理論値である為、実施工との整合性を確認する必要があると考え発注者に承諾を得て躯体内に温度センサーを設置し、各打設リフト内部温度の測定を行い解析値と実施工の検証を行う事にした。

測定回数	測定箇所	測定期間
1	外気温	施工完了まで
2	深礎工1	〃
3	深礎工2	温度上昇の完了時
4	深礎工3	〃
5	深礎工4	〃
6	深礎工5	〃
7	柱部中心	施工完了まで
8	柱部上面	〃

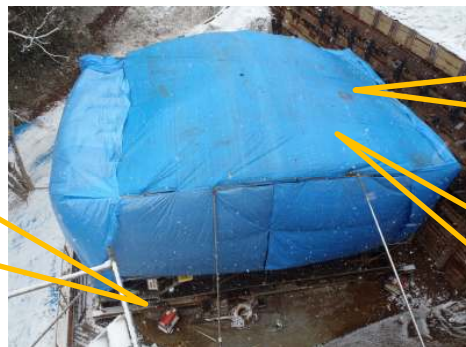
ジェットヒーターによる内部保温

打設時期が1月下旬~3月上旬の冬期が予定された為、養生方法としては深礎部においては温度上昇を軽減させる為、保温養生は行わず散水養生とし、橋脚躯体(柱部)は打止め露出部を湿潤・保温マット養生に加え足場をシートで囲い内部をジェットヒーター及び練炭により保温養生を7日間行う計画とした。

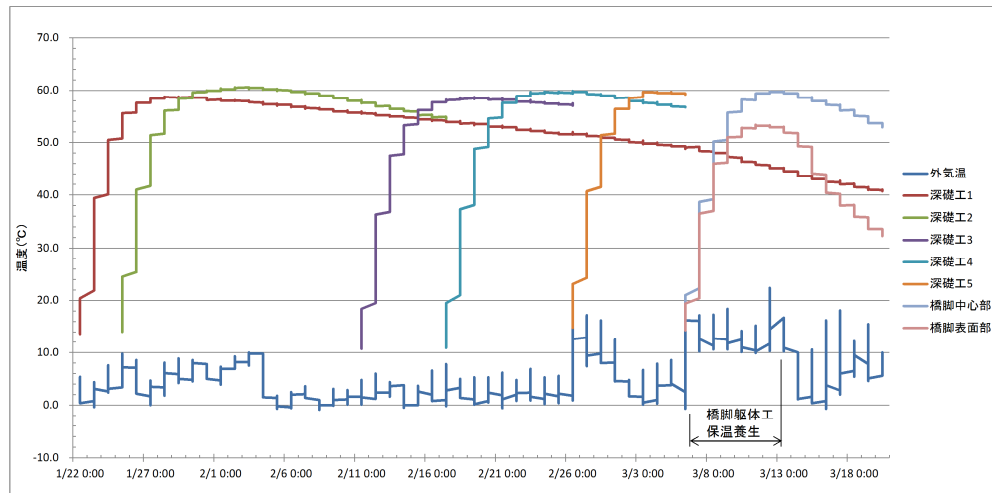
P1橋脚 コンクリート温度 計測

外気温	深礎工1	深礎工2	深礎工3	深礎工4	深礎工5	橋脚中心部	橋脚表面部
最小値(°C)	-0.9	13.6	14.0	10.7	10.9	14.8	14.7	14.3
最大値(°C)	22.4	58.8	60.6	58.7	59.9	59.7	59.8	53.4
解析値(°C)	—	62.4	61.7	59.3	60.3	59.8	58.8	30.8

上記コンクリート内部温度測定結果より、解析値における推定最高温度と実測したコンクリート内部温度は、材齢及び温度共にほぼ近似値という結果であった。

よって、3次元温度応力解析により導き出された最大ひび割れ幅との整合性がとれ、柱部はもちろんのこと不可視部分となる深礎杭においても過大な温度ひび割れが発生する可能性は小さいと判断される。

柱部表面部において解析値30.8°Cに対し、実測値53.4°Cと高い値となっているが、シート囲いによる保温養生と湿潤・保温養生マットの効果の表れであり、現場養生を行った供試体の圧縮強度を確認したところ材齢7日で20N/mm²以上の強度が確認された。
