# 工事施工の創意工夫

島田地区

株式会社 グロージオ  
小 泉 民 夫

工事名	平成24年度（繰越明許）都市防災総合推進事業 津波避難タワー設置工事（F工区）
工期	平成25年 5月22日～平成26年 2月21日
工事場所	静岡県榛原郡吉田町住吉地内
発注者	吉田町役場 都市建設課

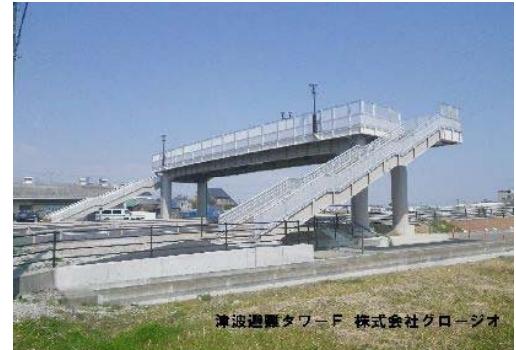
写真-1 完成

避難タワーの設置は緊急を要することから、できるだけ用地買収の必要のない公共用地内に設置する方針であり、当工区では新設された県道焼津榛原線 通称「榛南幹線」を跨ぐ形で計画されています。通常時は横断歩道橋として利用され、災害時は津波避難タワーとして機能するような設計となっています。

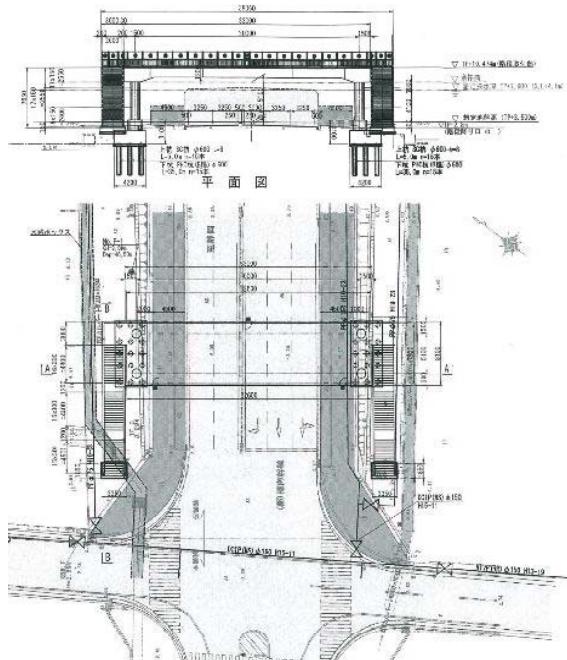
図-1 平面図・立面図

上部構造 鋼床版鉄骨立体ラーメン 支間 30m

下部構造 円形鋼製橋脚  $\phi 1200\text{mm}$

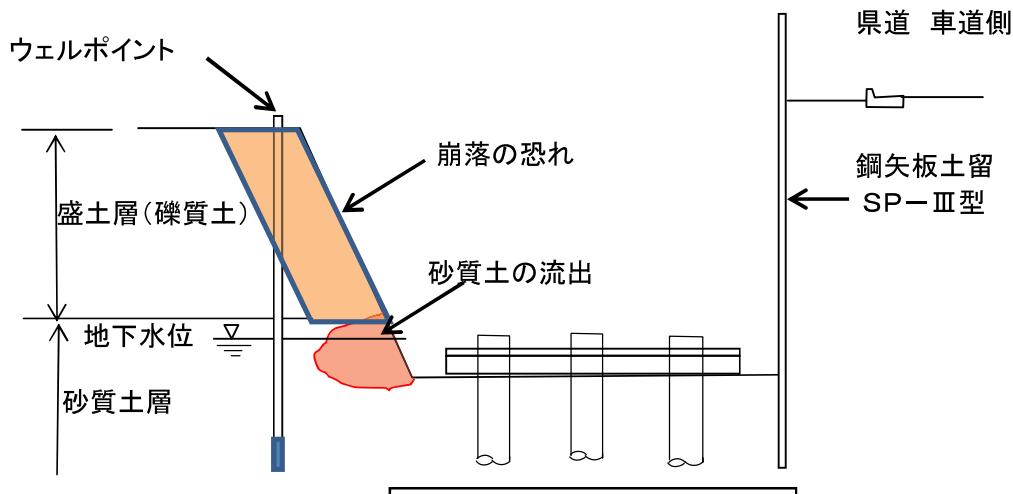
図-2 掘削箇所断面図

橋脚基礎フーチングの施工箇所はボーリング柱状図によると、土質が砂及びシルト混じり砂質土の互層となっており、地下水位はGL-2.2mとなっていました。基礎寸法はW4.2m × L8.5m × H1.8m、均しコンクリート10cm、基礎材20cm、床付け高さはGL-2.8mです。掘削方式は、県道車道側1面はSP-III型による鋼矢板土留めが計画されており、他3面はオープン掘削の設計でした。地下水に対しては水替工として6インチ水中ポンプ1台が作業時排水で計上されていました。

そこで基礎の構築作業中はウェルポイントを設置し、地下水位を床付け面以下に下げて施工することとしました。ウェルポイントの設置にはバキュームポンプ、排水ポンプの電源として40Kwの電力が必要でしたが、現場付近の配電線は電力の余裕がないことおよび必要な電力の配電をするには工程に間に合わないため、発電機を使用することになりました。

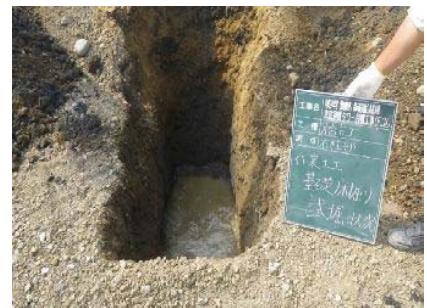
写真-2 試掘状況

事前に先行している他工区の施工状況を調査したところ、同様に砂質土で地下水位も比較的高く、掘削中に砂分が流出して崩落が起り非常に苦労したとの話でした。そこで当現場でも試掘を行った結果、ボーリング結果のとおり地下水位はGL-2.2m(TP+0.7m)となっていました。さらに地下水が出る位置の土質がシルト混り砂で湧水により時間とともに流れてしまい空洞になっていきます。このままでは上部の盛土部分が崩落してしまうことになり、用地境界まで侵すことになります。

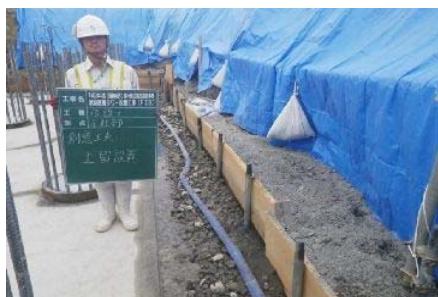
写真-5 簡易土留め柵

鉄筋組立が完了しウェルポイントの運転を停止すると地下水位が元に戻るので湧水が発生します。この時砂質土の流出による崩落を防止するため周囲の掘削法尻の砂質土層を覆うような形で簡易土留め柵を設置して湧水による砂質土の流出を抑えることとしました。

今回は床掘り箇所の湧水対策について報告しましたが、ウェルポイント停止後、側面の湧水は簡易土留めで抑えることが出来、掘削法面の崩壊は避けることが出来ました。

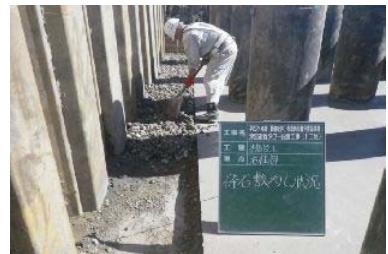
写真-6 大粒径碎石敷き均し

均しコン上の鉄筋組立の作業時に周囲の泥が鉄筋に付着するのを防止するため、また湧水の排水溝として均しコン外周に粒径40~60のリサイクル碎石を敷き均しました。また、小型水中ポンプ（3インチ）を1箇所設置し、均しコン外周から湧き上がってくる湧水の処理としました。

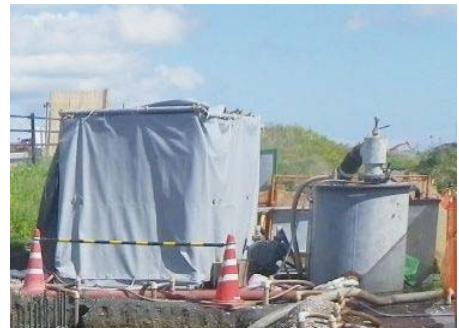
写真-4 発電機の防音状況

実際施工した時の状況は井戸の水位の変化はほとんどなく、夜間の騒音についても発電機を防音シートで覆うことで騒音に対する苦情等はありませんでした。
