# 工事施工の問題点とその解決

工事名 平成23年度 (主)島田吉田線 社会資本整備総合交付金(県道橋梁改築)工事(4工区 道路工)

発注者 静岡県 島田土木事務所

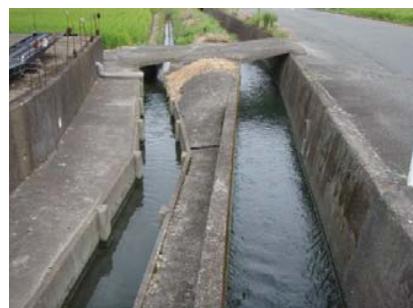
Box-C 26

本工事施工延長 316mの工事区間に大井川上流より取水し、吉田町方面まで広範囲に伸びる農業用水路が4箇所道路横断しており、施工が供用中の拡幅工事のためにその付替えのボックスカルバートを施工するにあたり、道路切替えによる通行車両の路線維持、また農業用水の確保等の施工に対する時期・方法および水替え方法について問題となった。

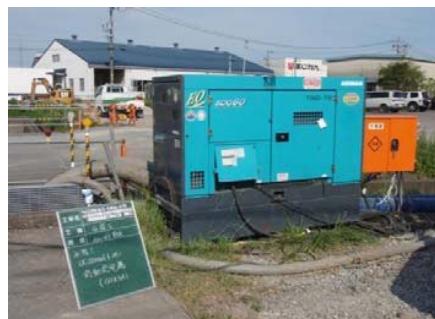
- 施工時期については、田植えからの農繁期は用水路が増水するため、水位が高く水替えが困難であり、稲刈りが終わった時期より施工開始を計画したが、用水の利用頻度が高く稲刈りが終わってから冬の時期についても水路の水を完全に止めることはできず、当初計画していた簡易的な水替え以上となり、昼夜間の水替えで施工を行った。
- 動力電源については、道路をまたぐ拡幅および道路横断の施工であったこと、また施工時期により水量の変化等により、受電の位置・容量が不確定となってしまうために、発動発電機での施工を計画した。
- 常時排水となったことで発電機については、水中ポンプの台数・大きさが同等の出力で長時間起動できる低騒音型発動発電機を使用して、作業上手間である燃料の給油回数を減らすことを行った。
- 結果として施工時期については、用水の供給中であったが、年間を通して観測するとの確な施工時期であったと思われる。また、電源についても、日々の水量変化により水中ポンプの稼働台数の違いや、受電設備の移動等を含めると発電機の使用で施工したことがよかつたと思われる。

使用発電機

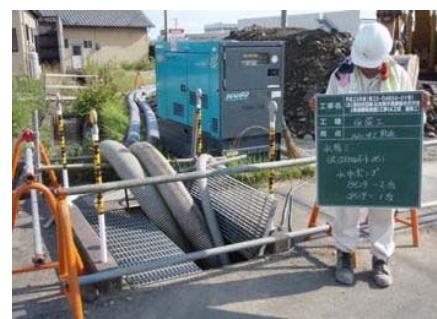
水替え状況

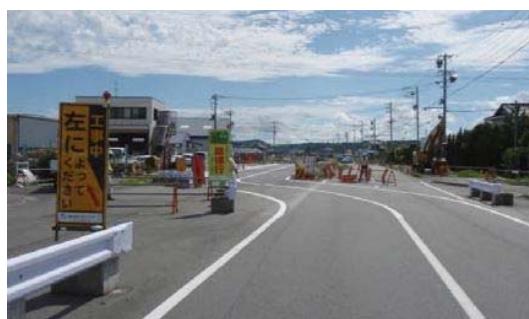
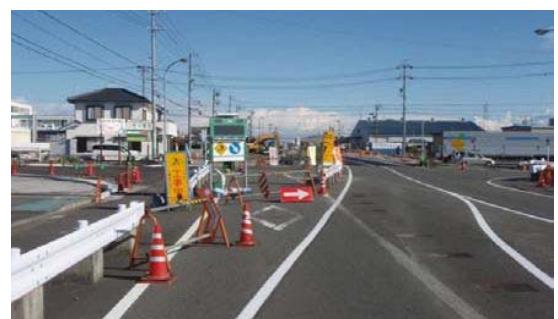
- 施工方法については、現況の供用道路が北側車線通行であったため、通行に支障のない南側車線部分の施工を行い、中間部まで完了し、仮設道路として切替えたのちに北側車線の施工を行った。
- ボックスカルバートの据付け時、材料の重量および荷取り場所・据付クレーンの設置場所等限られた作業ヤードの理由により、延長方向についても2分割で道路に切替え、通行車両の確保で施工を行った。
- 結果として、道路の切替え回数が3回となってしまい、また切替えの取付け部が施工上急になってしまった。通常の車両通行については影響がなかったが、安全面を考えて今後の課題となる。
