工事着手前の事前調査の重要性

株式会社 橋本組

平成 25 年度(準)小石川護岸嵩上工事(その 1)(その 2)

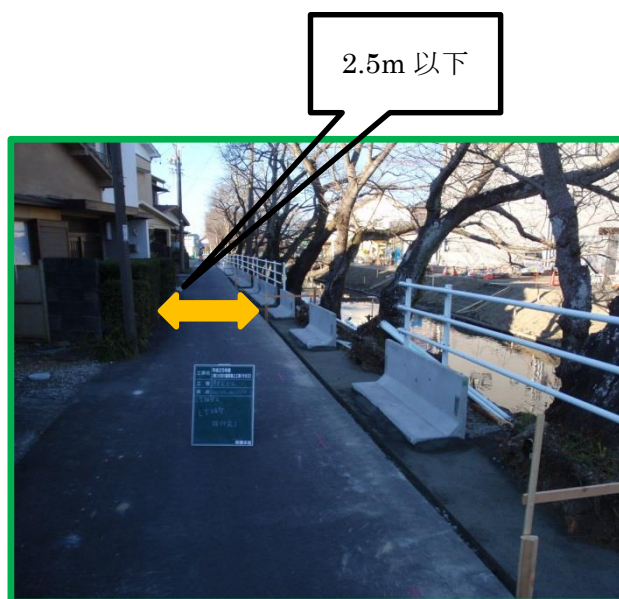
図3 狭い道路幅

本工事では施工箇所と民地境界の距離が近く、道路幅の非常に狭い中での施工である。またL型擁壁を据える際に床堀をする事でさらに道路が狭くなり、最も狭い場所では2.5mを確保できない場所もある(図3)。

一番大きな問題は、大型の生コン車の通行が困難な事である。
