# 工事施工にあたっての問題点と解決について

- (1) 工事名：平成24年度 大井川鎌塚護岸工事
- (2) 発注者：国土交通省 静岡河川事務所
- (3) 工事場所：島田市 鎌塚 地先
- (4) 工期：平成25年3月8日～平成26年3月27日
- (5) 請負金額：¥279,090,000-

本工事は、浸食された河岸を防護する為に低水護岸を施工する工事である。

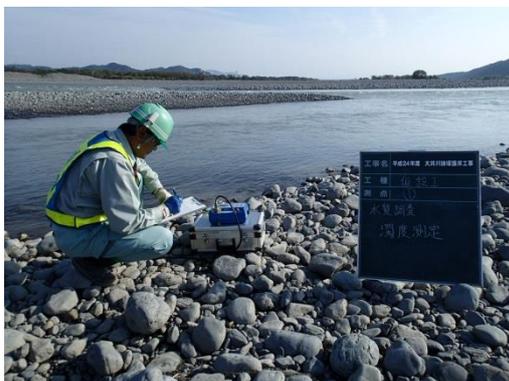
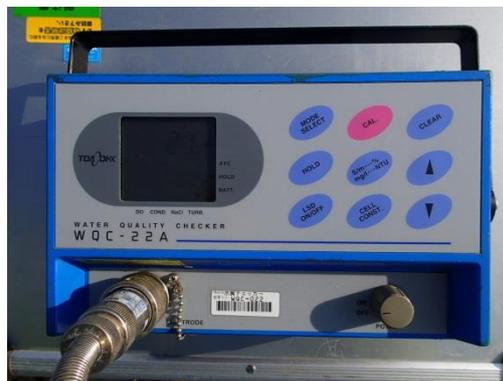
『濁度計・pH観測計器 : 東亜ディーケーケー 水質チェッカ WQC-22A』

(観測計器性能 : 濁度 0~800mg/l ・ pH 0~14 測定可能)

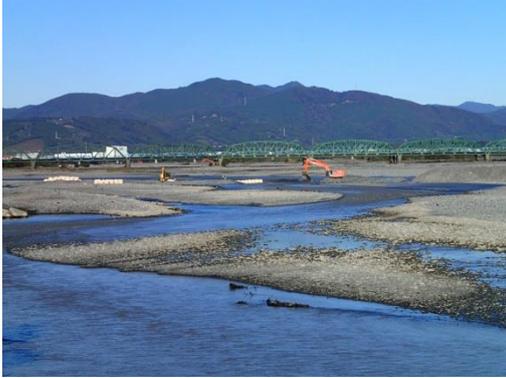
写真 6-1 瀬替え工：施工状況

濁水が発生しないよう、下流側本流接続箇所より 5 m 程度を残し上流側へ掘削を行い最後に本流に接続する、本流との接続時は下流側の 5 m 残してある箇所を掘削し、徐々に水量を増やしながら切り替えを行い極力濁りを最小限にする。

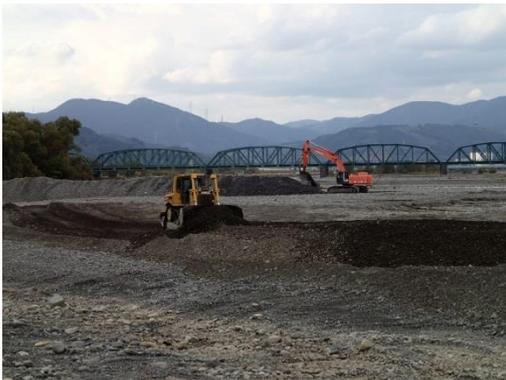
写真 6-3 仮締切工：施工状況

大型土のうを右岸から設置して流れを瀬替えに流し流量を減少させる。仮締切工(1)は、バックホウ・ブルドーザーにてドライな部分の現地河床土を使用し右岸岸から施工する仮締切工(1)箇所は瀬替え工により水量は少ないが本流側に極力濁りが発生しないよう十分注意し施工を行う。

仮締切工(2)は、バックホウ・ブルドーザーにて現地河床土を使用しドライな状態で施工する。

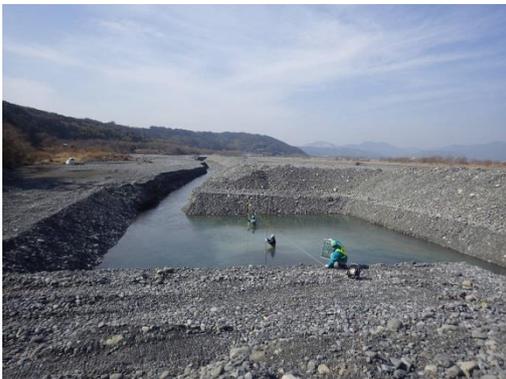
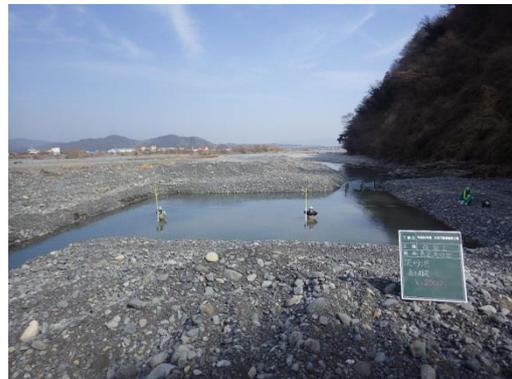
写真 6-5 仮排水路工及び沈砂池

濁水が発生しないように下流から上流に掘削を行う。尚、施工時下流端部に濁水対策フィルター3列(ウッドチップフィルターに木、竹チップを充填し濁水を透過させ軽減する)を設置する。

仮排水路と並行し、湧水量を見ながら濁度軽減のため沈砂池の大きさ、数を増工しバックホウにてドライな状態で施工する。

沈砂池は、濁水・シルト分が沈降しやすいように上下流で流路が直線にならないように施工する。

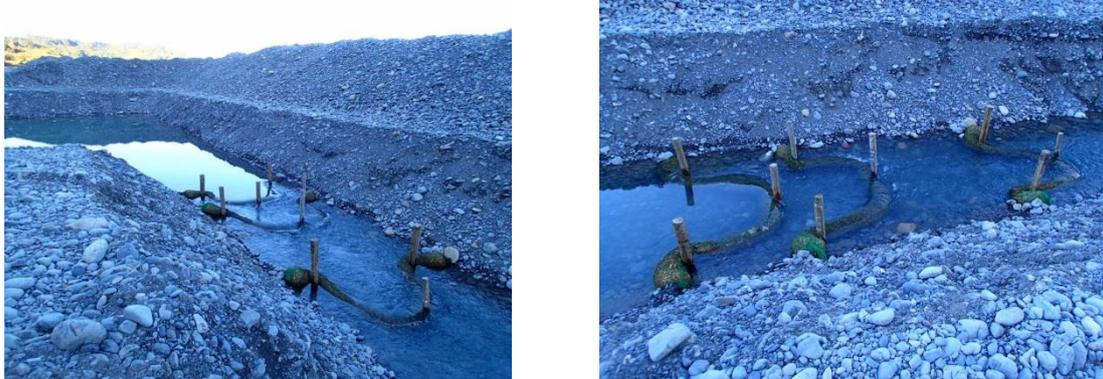
写真 6-6 沈砂池の濁水対策フィルター3列

尚、沈砂池の下流側に濁水対策フィルター3列(ウッドチップフィルターに木、竹チップを充填し濁水を透過させ軽減する)を設置する。
