## クラック防止対策について

工事名：平成25年度（主）熱海函南線防災・安全交付金（県道橋梁耐震対策）工事（西熱海大橋）

工事概要：RC 橋脚コンクリート巻立て工 104.0m<sup>3</sup>

本工事は、県道熱海函南線の西熱海大橋のRC 橋脚コンクリート巻立てによる耐震補強工事です。

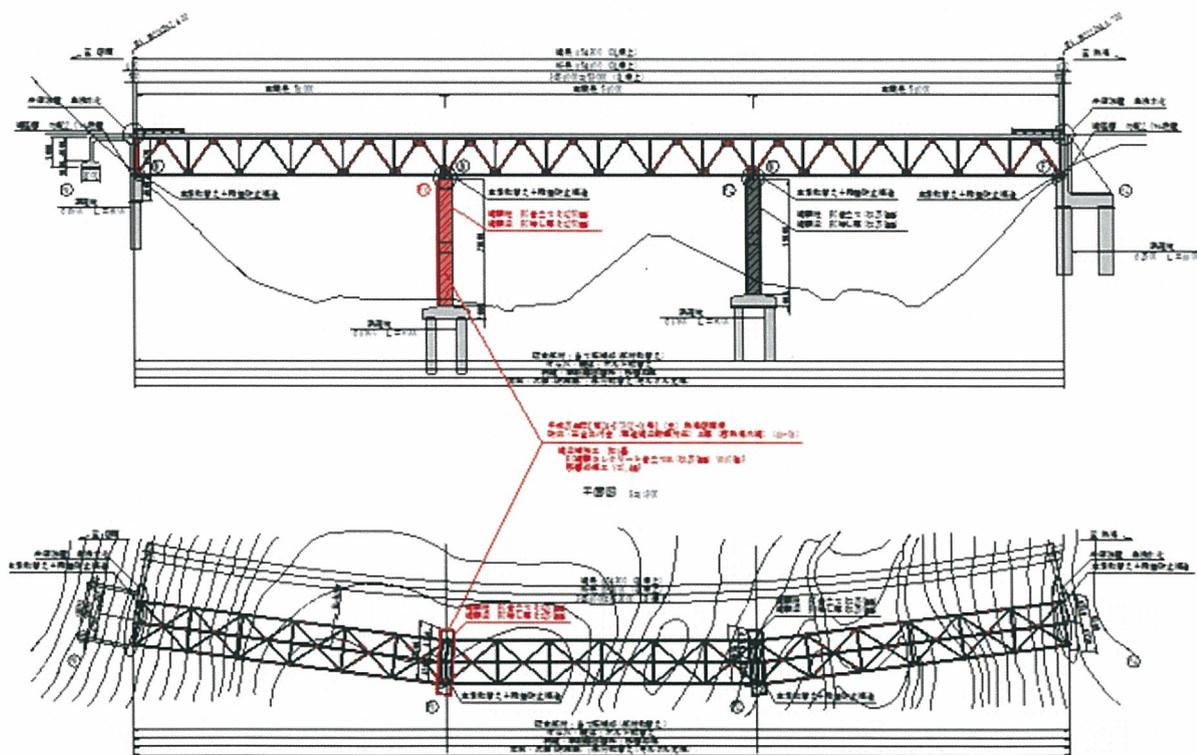
橋脚は添付図に示すように、高さ21m、巻立て厚25cmです。車両通行時には、橋脚の揺れが発生しており、振動及び乾燥収縮によるクラック発生が懸念されました。

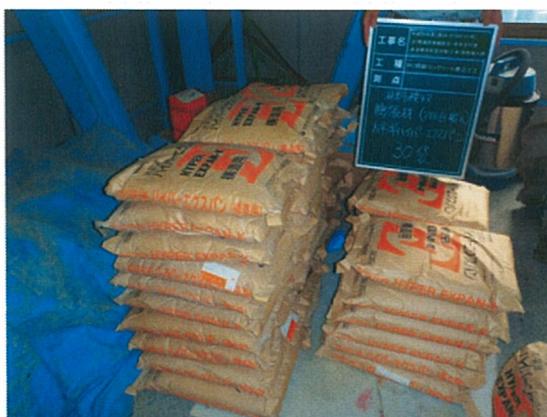
写真1 膨張材（太平洋ハイパーエクспан）搬入

膨張材は、太平洋ハイパーエクспанを使用しました。使用量は1m<sup>3</sup>当り20kgです。使用することにより乾燥収縮ひびわれ等の抑制効果が期待できます。

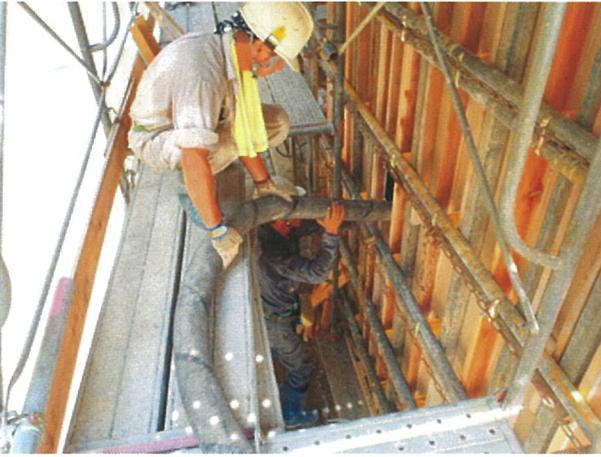
写真2 投入口より打設

型枠は、1ロッドH=3.6mで組立ました。コンクリートポンプ車の圧送用ホースが、鉄筋に当たり型枠内部まで入らない為、打設高さ1.5m以下になるよう各面に投入口を設置し打設を行いバイブレータにて締固めを行いました。バイブレータは「スパイラル型バイブレータ」を使用しました。

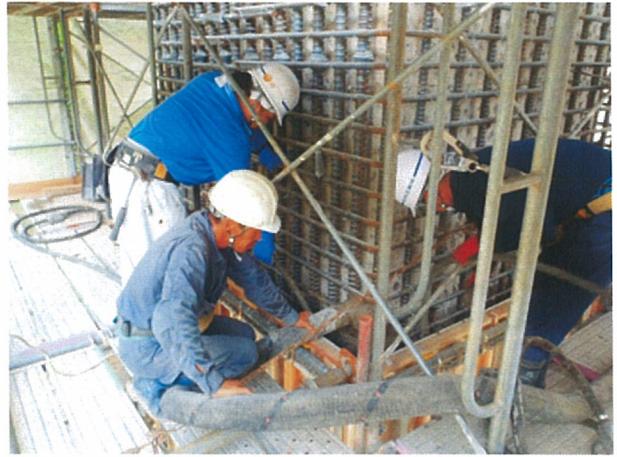
写真3 バイブレータによる締固め状況

通常のバイブレータとの違いは、振動体表面にらせん状凹凸があり、コンクリートとの付着が高まり振動が効率良く伝わり、内蔵されたモーターを左回転、右回転を切り替えることにより効率的に締固めを行えます。

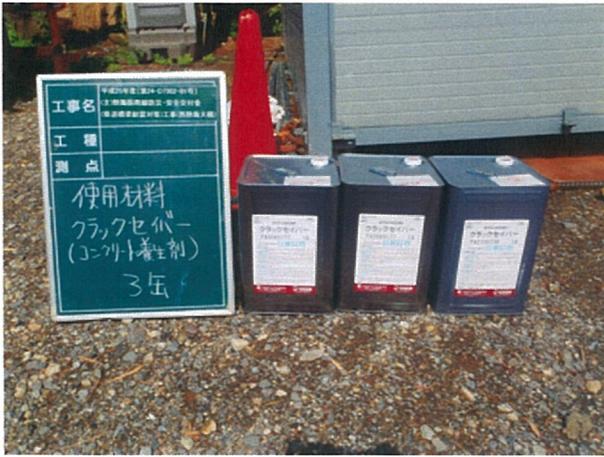
写真5 養生材（クラックセイバー）

コンクリート養生は、型枠脱型後に硬化コンクリート用養生材（クラックセイバー）を塗布しました。効果は、塗布することによりコンクリート内部に浸透し、コンクリート材令初期の水分逸散が低下し、コンクリート乾燥収縮を抑制します。養生材塗布後に、コンクリート表面に透明ビニールシートを巻きつけ、露出面を湿潤状態に保たてます。

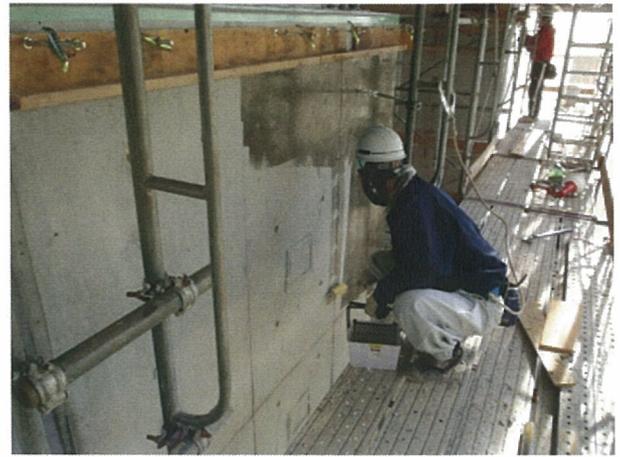
写真6 クラックセイバー塗布

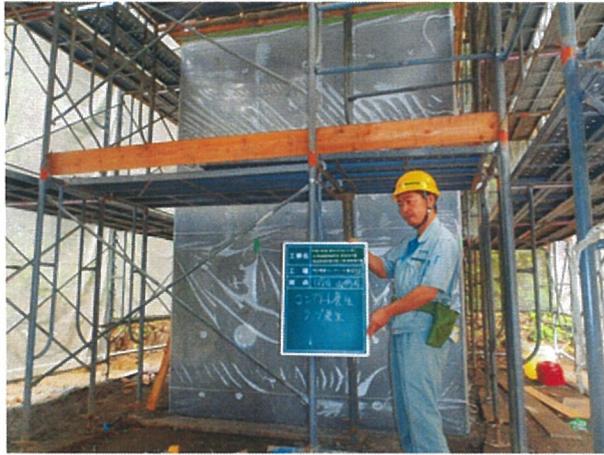
写真7 シート養生

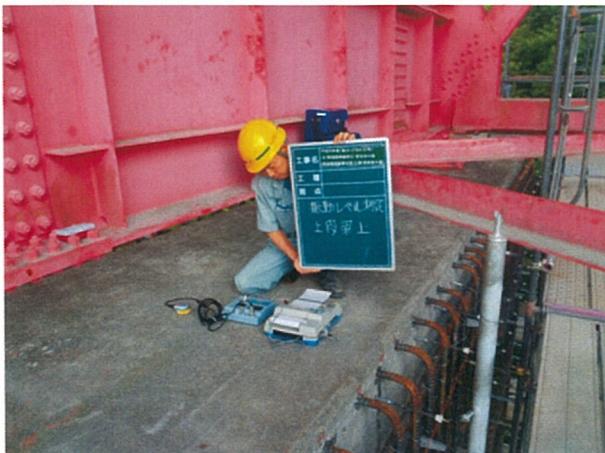
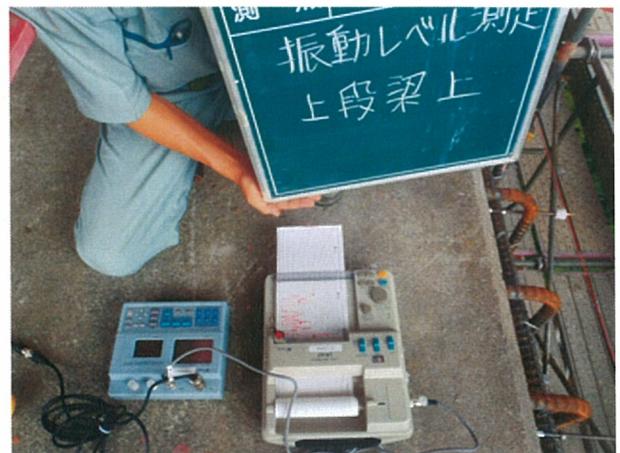
写真8 振動レベル測定

写真9 振動レベル測定

車両通行時の振動状況等を振動レベル測定を行ったところ、乗用車程度であれば、55 dB以下（人体に感じない）であったが、大型車両通行時は60～70 dB（大勢の人に感じる程度、震度1～2程度）の数値が確認されました。

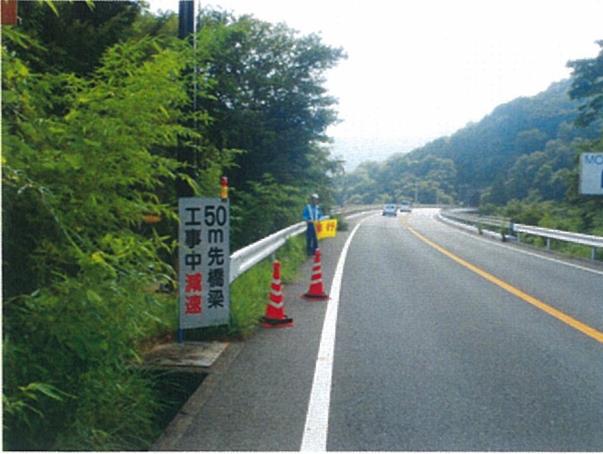
写真 10 減速看板設置、交通整理人配置

コンクリート打設における初期養生時の通行車両による振動がクラック発生につながることを抑える為、西熱海大橋両側に「〇〇m先橋梁工事中減速」看板、橋梁上に「橋梁工事中減速」看板を設置し減速を促し、コンクリート打設後24時間は橋梁両側に交通整理人を配置し、減速の旗を持ち減速を促しました。

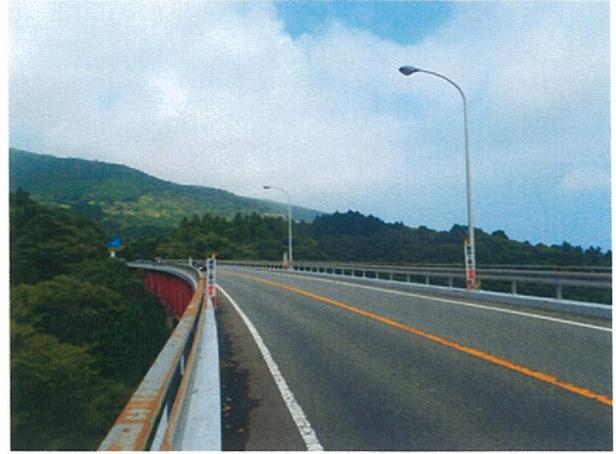
写真 11 減速看板設置

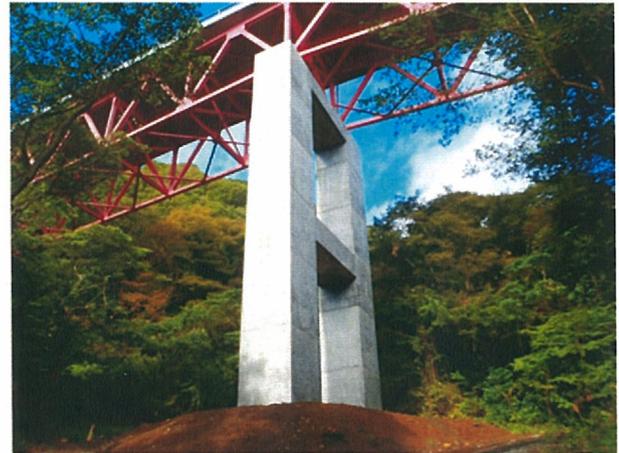
完成

①～⑤の各対策における効果により、コンクリート表面にクラックは、まったく発生せず、きれいに仕上がりました。
