平成 25 年度 田子の浦港県単独港湾施設改良 中央航路堆積土砂除去工事
ガット土取、障害物撤去運搬について

静岡県土木施工管理技士会
青木建設株式会社
土屋 功

工事内容：ガット土取 10,500m³、障害物 撤去運搬 34個

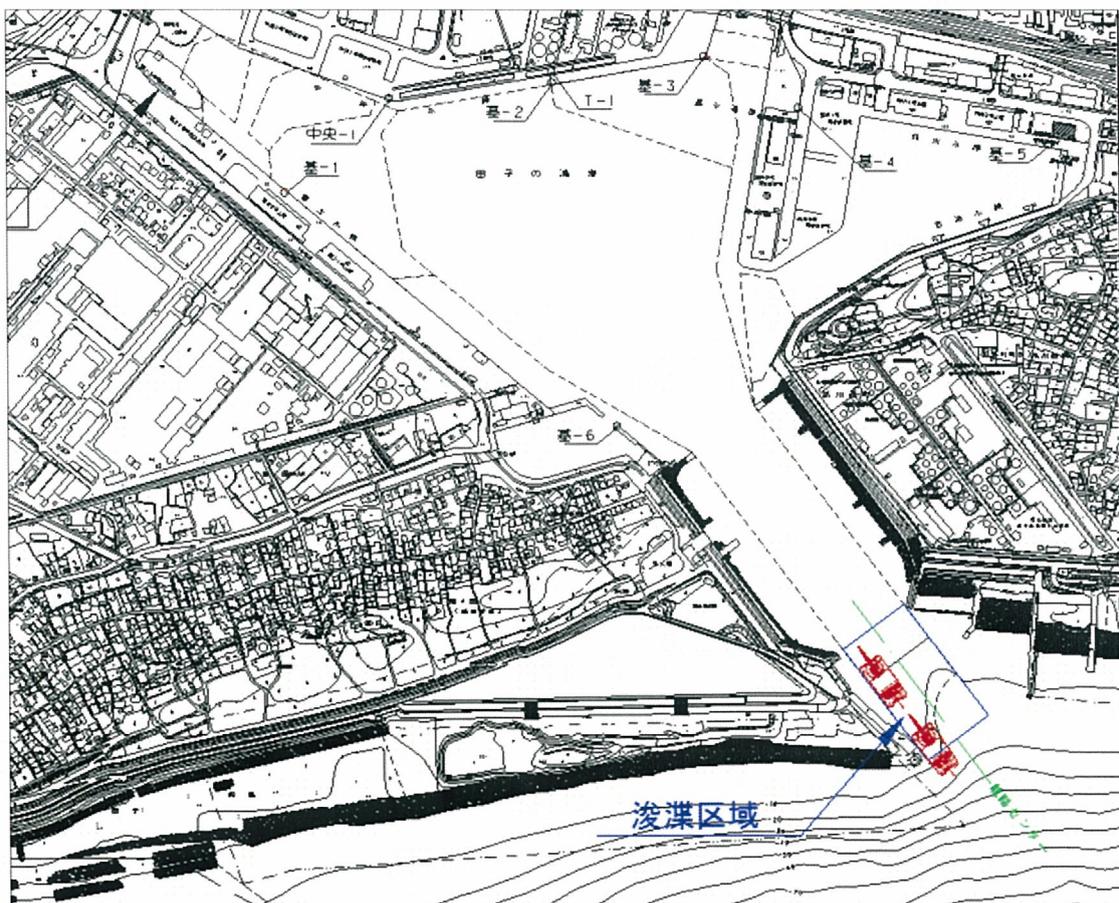
(図-1)

その為に、信号所からの情報（船舶出入港情報）、海象情報（波浪ナビ）を基に土取作業可能日、可能時間を把握し、ロスを最小限におさえ、航路中央を境に西側、東側のどちらか片方にガットバージ船を縦列配船にし、施工した。（図-1 参照）

対応策が功を奏し、ガットバージ船1船では600m³/日前後の土取量のものが1,100m³/日前後の施工量となり、実施工日数10日で完成させることが出来、目標とした航路全面開放を早期に実現でき安全航行に繋がったことは有意義であった。

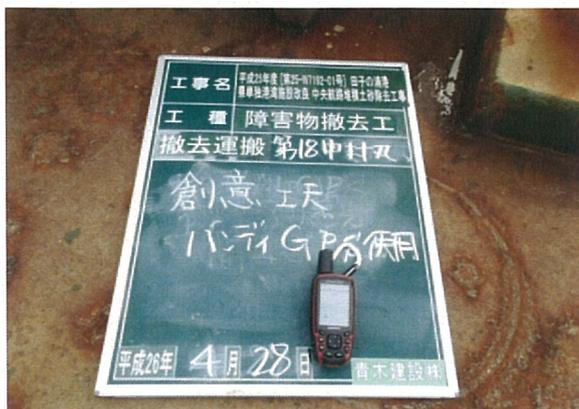
簡易GPS測定機

(GARMIN)

GPSMAP62SCJ

流出ブロック位置の特定に簡易GPS測定機を用い、各ブロックの点在箇所を記憶させ、施工平面図に記載し、撤去作業に用いた。(写真、図-2 参照)

対応策が功を奏し、速やかにブロック点在位置まで起重機船を誘導することが出来、また、明示用竹竿が流出してしまった箇所のブロック撤去も容易となり、簡易GPSの使用は有意義であった。

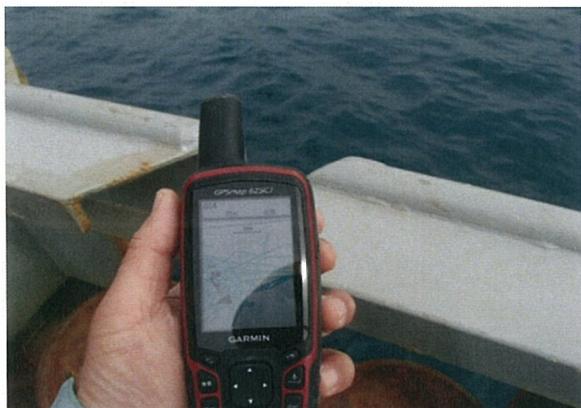
障害ブロックプロット

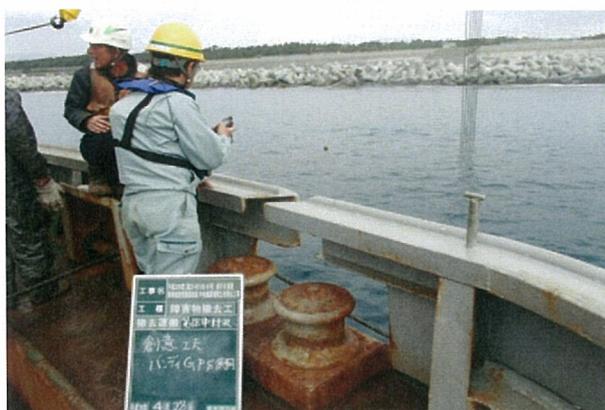
ブロック 点在箇所誘導

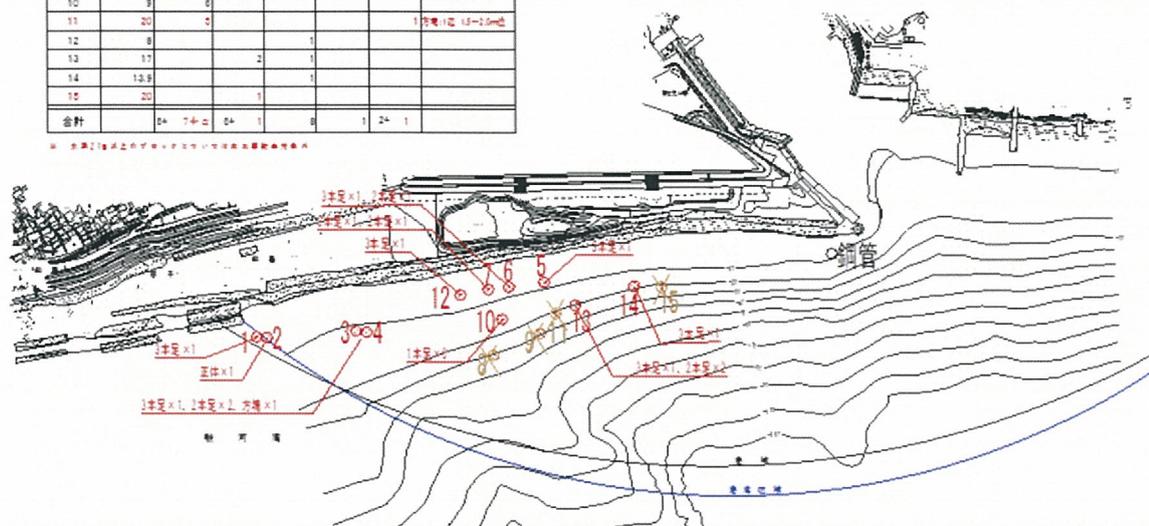
(図-2)

掃海調査位置図 (富士海岸)

調査日 平成26年4月8日、9日
