県道 磐田掛川線における舗装工事の施工

～工事施工における問題点及び創意工夫について～

(1) 工事名 平成24年度(一)磐田掛川線地域自主戦略交付金
(交通安全)工事(舗装工)

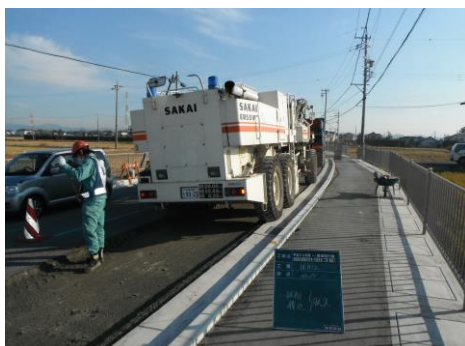
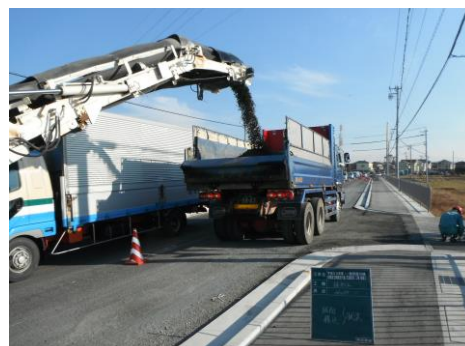
- ②切削機による舗装版破碎と路盤の掘削の同時施工による作業時間の短縮。

設計では、舗装版の取壊し及び路盤の掘削をバックホウにて施工するようになっていたが切削機を使用して同時に施工する事により、バックホウ施工では1日掛かるところを2時間で施工完了することが出来た。

結果として、上記対策を行ったことによりTA不足区間の打替え工事の施工を当初の4日から1日に短縮する事が可能となった為、一般の交通への影響を最小限に抑え且つ、安全な施工が出来た。

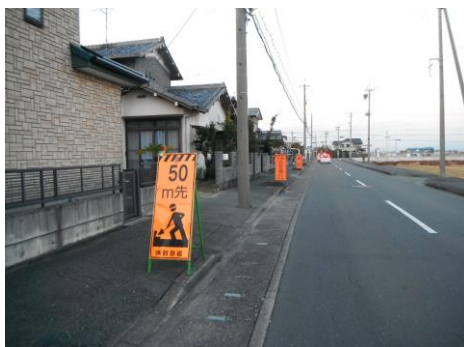
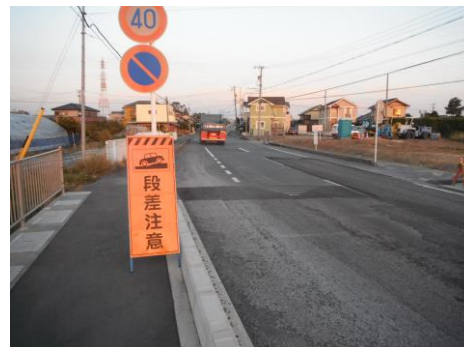
②高輝度の規制看板を使用しての注意喚起

現場は交通量が多く、通過車両の速度も速いため、工事規制看板及び注意看板に高輝度反射タイプの看板を用い、運転者からの見やすさの向上と夜間における視認性を確保することにより安全性を高めた。

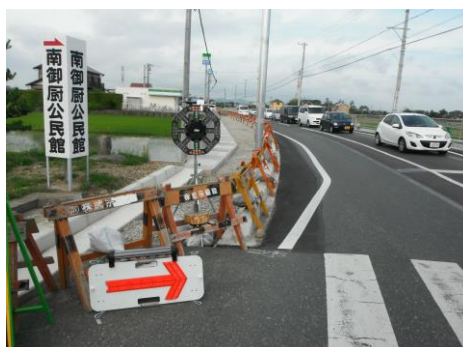
③ソーラー式電光板及び矢印板の設置

歩道の交差点部に於いて、供用開始前の歩行者の進入及び車両の衝突を防止する為ソーラー式の電光板と矢印板を設置し夜間の視認性を確保した。

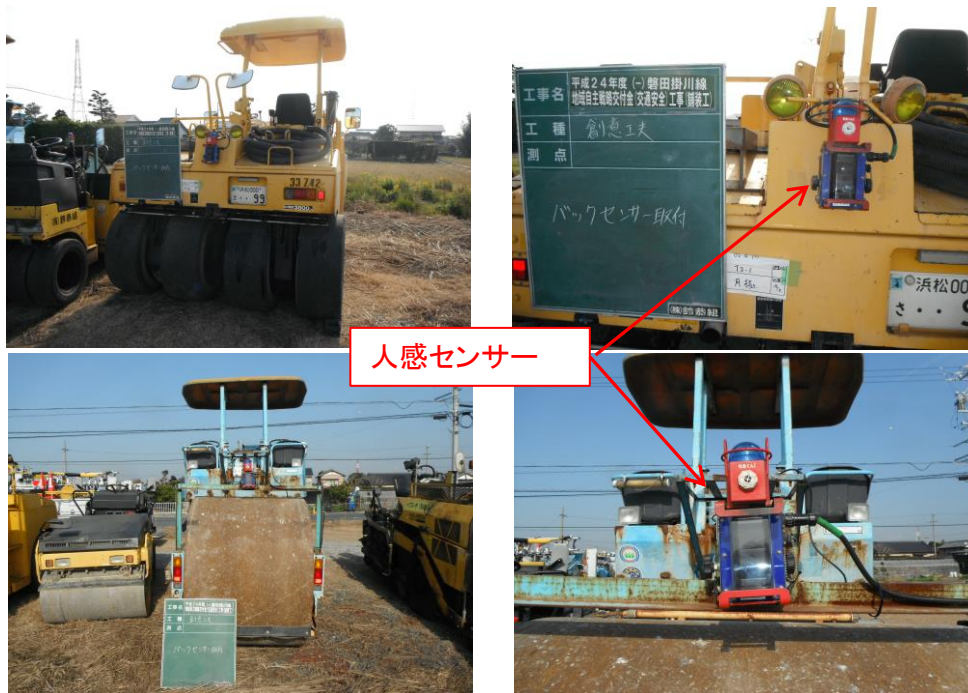
④ローラーへ人感センサーを取付けることによる接触事故の防止

片側交互通行規制範囲内での施工であり、舗装工事の特性として作業員とローラーが近接しての作業が発生しやすく、また、施工機械と作業員の分離措置を完全に行うことは難しいと考え、代替措置としてローラーに取り付けたセンサーにより後方の安全を確保し施工機械と作業員の分離措置とすることで、現場の安全性を向上させた。

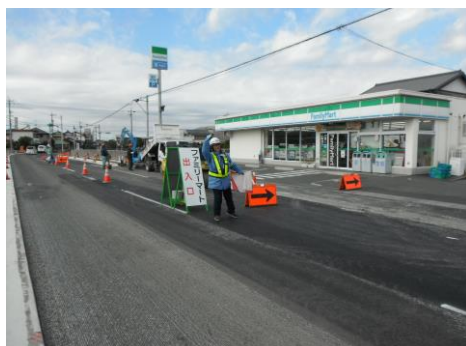
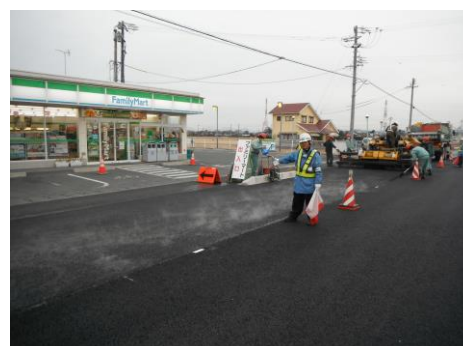
⑤営業中の店舗出入口の表示看板の設置

施工中の交通規制により、隣接する店舗への出入口が分かりづらくなることを考慮し、事前に店舗側と施工中の出入口の確保方法を打合せし、さらに出入口表示看板を設置することにより、店舗側への配慮を行うと共に通行車両からもわかり易くした。結果として、苦情、クレーム等がなく工事を完了した。
