# ボックスカルバート据付工施工における問題と対策について

(社) 静岡県土木施工管理技士会  
岡村建設工業株式会社  
工務部 石田 栄志

工 事 名 会下ノ島石津2-2号水路ほか築造工事  
発 注 者 焼津市会下ノ島石津土地区画整理組合  
元 請 岡村建設工業株式会社  
施 工 箇 所 焼津市会下ノ島石津土地区画整理事業区域内

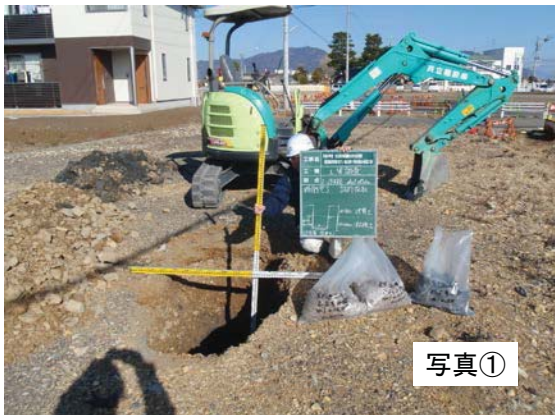
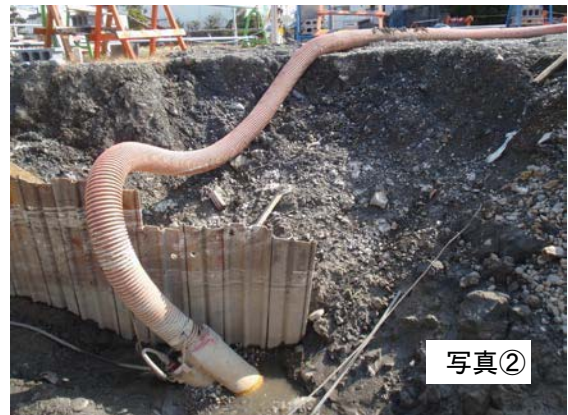
事前に試掘調査を行い、地下水位及び湧水の状況を確認し、相応の潜水ポンプを設置することで地下水位を一定に保つよう図った。(写真①, ②参照)

本施工箇所は、標高が低い上に地下水位が高く、また、海に近接していることから潮の影響も推測できた。その上、上流は施工完了しているので、降雨時には上流から大量の雨水が流入することも考慮する必要があった。

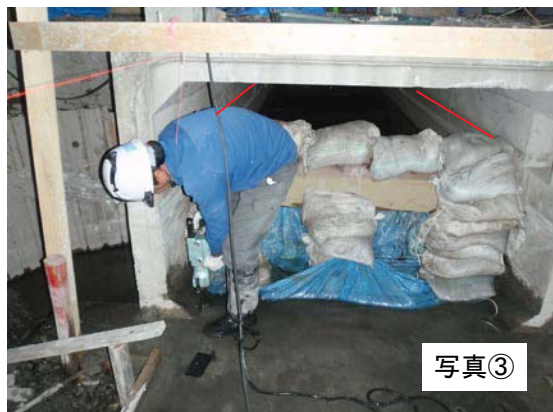
また、海に近接しているという当該施工箇所の特性を考慮し、事前に満潮時の下流部水位を計測して流入状況を想定した上で、矢板、土嚢を設置した。(写真③)

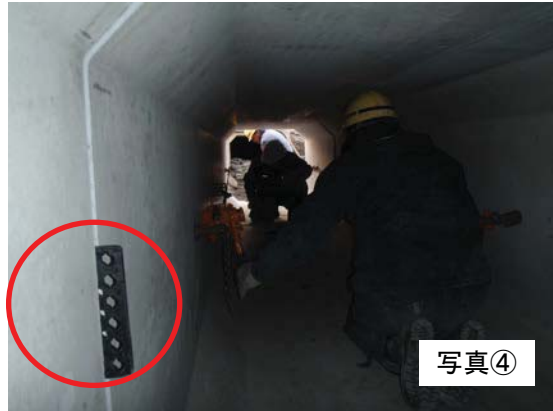
前述したとおり起終点部が施工完了していることから、設計図書の延長と実測に誤差が生じることが想定されたので、事前測量において起点部、I.P点(折点)、終点部を正確に測量した。製作においては、製品間の目地の伸びも想定して工場と綿密に打ち合せし製品を製作した。施工誤差については、目地間にスペーサーを噛ませることで目地間延長の誤差を抑制した。(写真④)

起点側と終点側がすでに施工完了している状況での施工であったが、ボックスカルバート間の目地は10mm以下と規格値で定められているので、設計図書の照査、事前測量、製品発注時の打ち合せの精度が問われた。

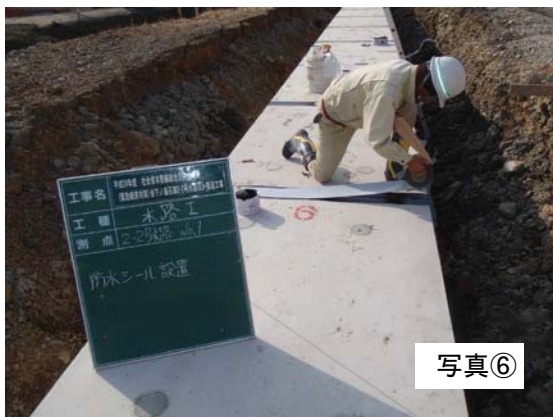
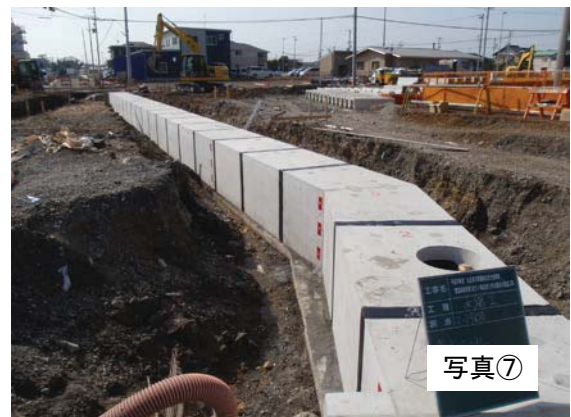
有害なひび割れの発生を抑えるため、費用対効果や施工性を加味した上で、ボックスカルバート目地にクラック防止の用途を果たすよう防水シールテープを貼付した。通常のクラック防止シートではなく防水シールテープを採用したことで、ボックスカルバート内部からの浸水を防ぐ効果も期待できる。(写真⑤、⑥)

設計における計画高とボックスカルバート天端高の高低差が少ないので、表層部にクラックが発生する可能性が想定された。

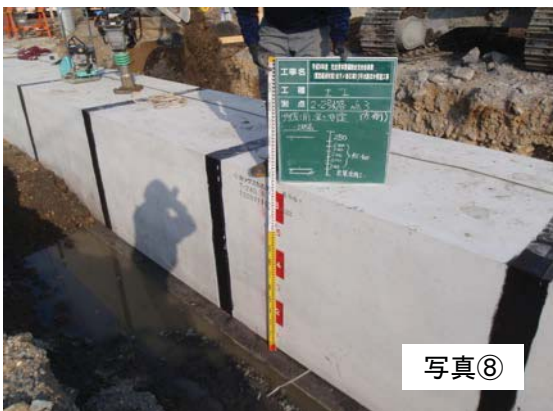
埋戻し時に巻出し厚を安定させるため、短い距離で厚さ表示し施工した。(写真⑧)

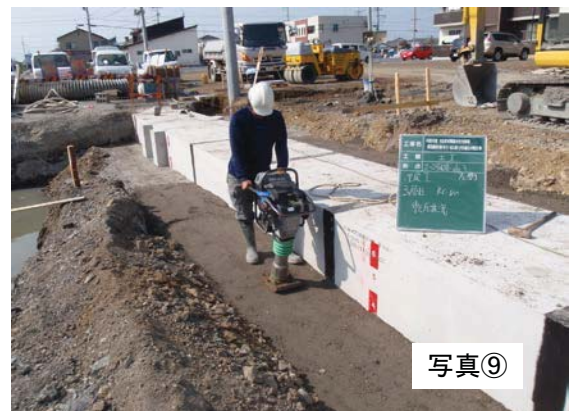
埋戻し時は入念に転圧をして埋戻し不良を抑制した。(写真⑨)
