## 工事施工の問題点及び解決

静岡県土木施工技師会 島田地区  
株式会社 グロージオ  
土木部 西條 徹也

工事名 : 榛原川大札北沢治山工事(H24ゼロ国)  
工期 : 平成25年 3月23日 ~ 平成25年12月27日  
発注者 : 関東森林管理局 大井川治山センター  
工事場所 : 静岡県榛原郡川根本町元藤川地内  
工事内容 : コンクリート土留工 8基 (V=828.8m<sup>3</sup>)  
簡易法枠吹付工(B)  
モルタル吹付工  
モルタル基礎工  
落石防護柵工  
木柵工

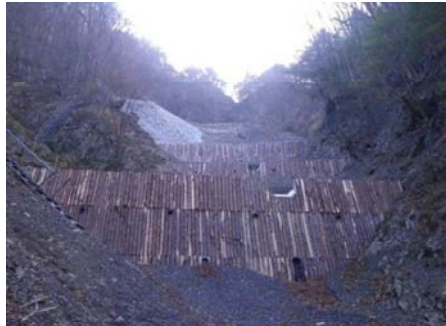
(34崩 コンクリート土留工 4基 完了)

- 1 梅雨の時期の降雨で、施工に若干の遅延が発生した為、下請施工者との打合せで日々の進捗確認を綿密に行い、施工人員の確保や施工方法の再検討を実施した為、目標である11月中旬にコンクリートの打設が完了出来た。

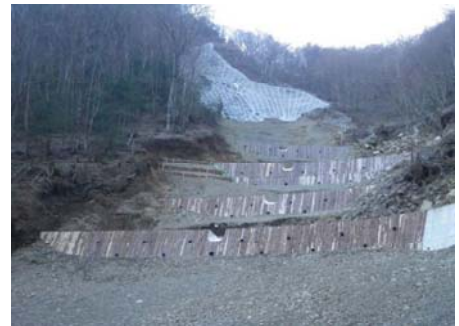
(35崩 コンクリート土留工 4基 完了)

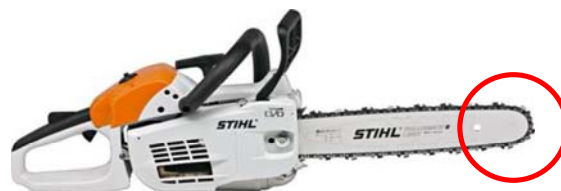
従来使用していたチェーンソー

小型で先端の鋭利なカービングチェーンソー

残存型枠にて水抜管を設置する際、一般の型枠と違い丸太の表面まで貫通させなければならない為、丸太を円形に切取らなければならない為、これまで使っていたチェーンソーでは細かな加工が思うように出来ないため小型で先端の鋭利なカービングチェーンソーを採用した事により、図のように丸太の切り損じが無くなり、出来栄の良い構造物となった。

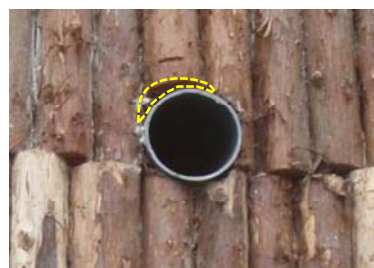
切り損じ有り

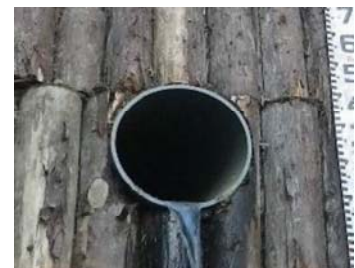
切り損じ無し

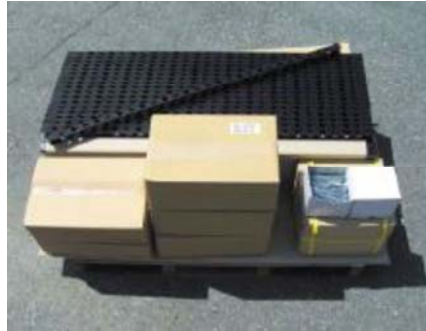
100m<sup>2</sup>分のフレーム資材

土留工を施工する際の作業ヤードを広く確保する為にカチオンフレームを採用した。カチオンフレームは約100m<sup>2</sup>分の資材がパレット1枚分に収納できる為、作業ヤードを広く確保できる様になった。

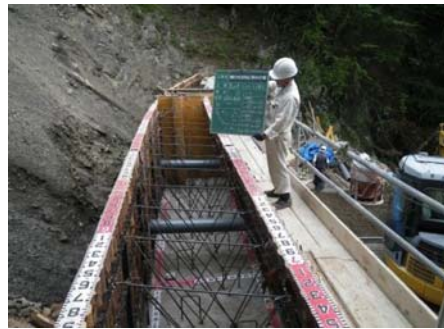
組立完了の出来形写真

また、フレーム材は軽量な為、組立が容易に出来、曲線や構造物の端部の加工をする上でも効果が見られた。

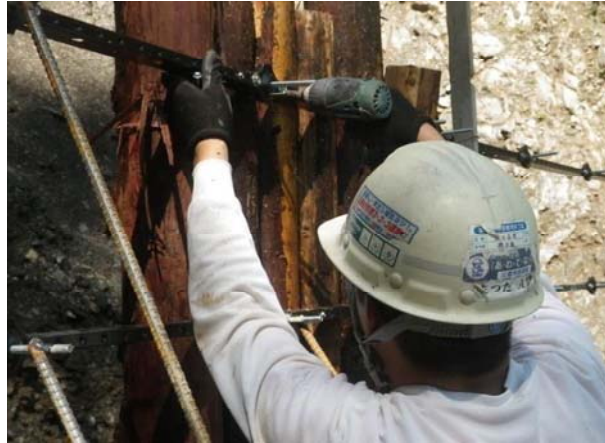
丸太材設置状況

丸太材をフレームに取り付ける専用ビスは、構造物1基あたり、約1,000本程あり締付けに使用するインパクトレンチのソケットを、マグネット付のソケットに変更した事により、締め損じの低減や、ソケットからのビスのこぼれ落ちを防止し、施工能力の向上に繋がった。

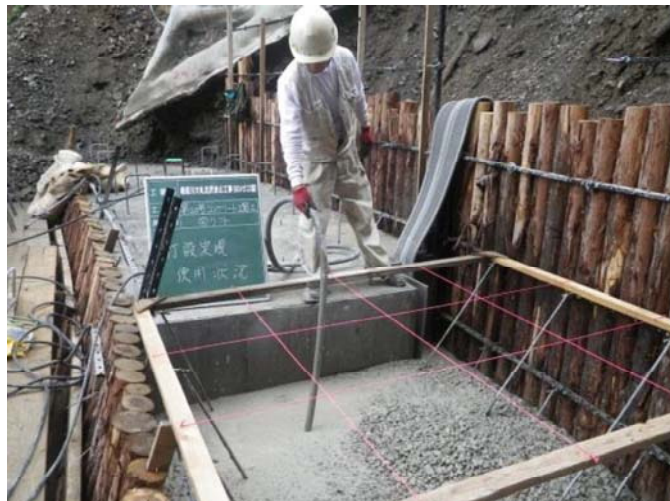
打設定規を用いての締固め状況

残存型枠工は、通常の合板型枠での施工と違い、コンクリートの打設後の養生期間を経た後に脱型する事が無く、目視での出来栄の確認ができないため、その品質管理も重要な課題となったが、バイブレーターによる締固めを行う際、打設定規を用いて入念に締固めを行った。
