騒音発生による住民への影響緩和対策について

株式会社 橋本組

工 事 名：平成24年度（繰越明許）都市防災総合推進事業

津波避難タワー設置工事（A工区）

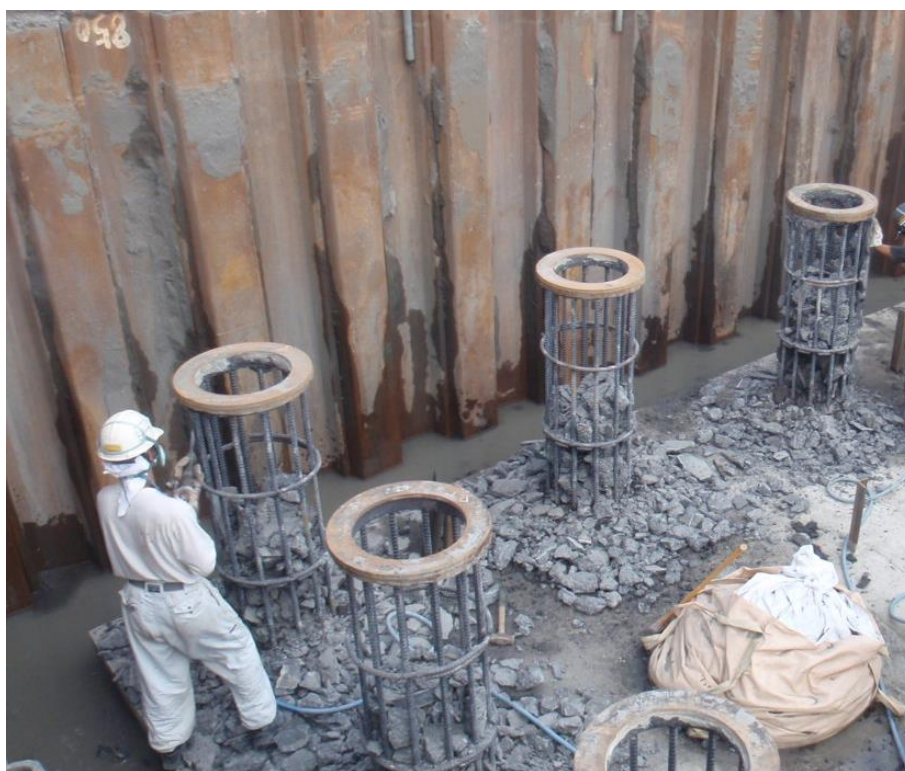
写真-1 前年工事での杭頭処理状況

また、既製杭の杭頭処理高さは $h = 1.35\text{m} \sim 1.50\text{m}$ であり、胸の位置より高い箇所での水平～上向きでの研り作業となるため作業員の身体への負担が大きく、作業時期が夏期の九月での作業予定であったことから過労による労働災害の発生が懸念された。※写真 - 2 前年工事での杭頭処理状況

本工事の施工箇所は周囲が宅地に囲まれた狭小箇所の施工ヤードの為、周囲を鋼矢板で締切しての施工であった。鋼矢板で締切ることによって杭頭処理時の騒音が矢板に反響することでより大きな音が発生し、長時間での継続的なはつり作業は地元住民への影響は大きいと予想された。

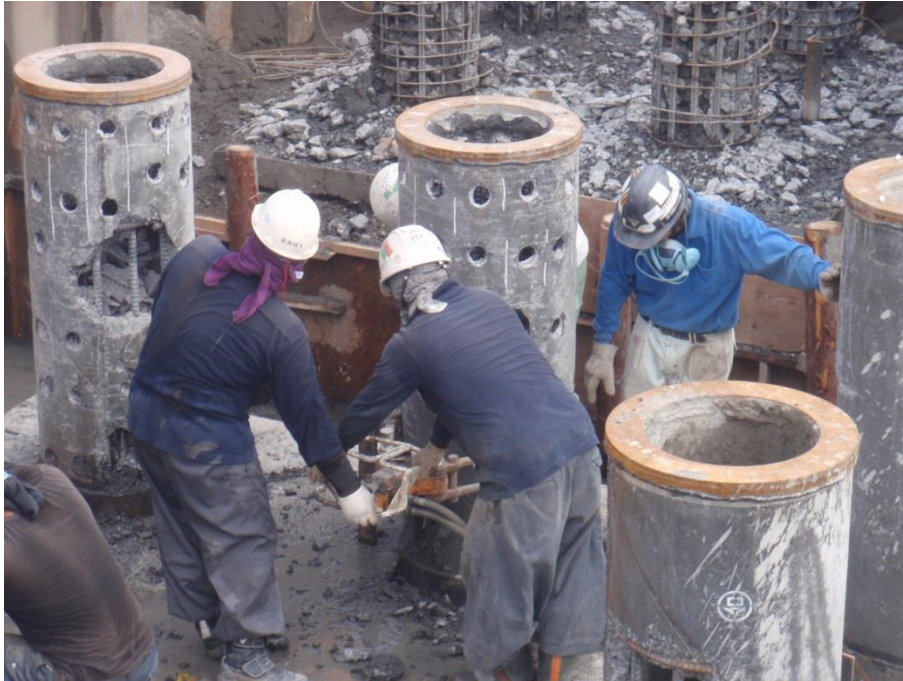
写真-2 上記機械による杭頭処理状況

- ・ハンドガイド式パイルクラッシャー ※写真 - 2 使用状況

上記の機械を使用することで、研り作業時間の短縮による騒音発生時間の短縮・作業員の上向き研り作業時間の短縮に繋がり、両方の課題をクリアすることができた。

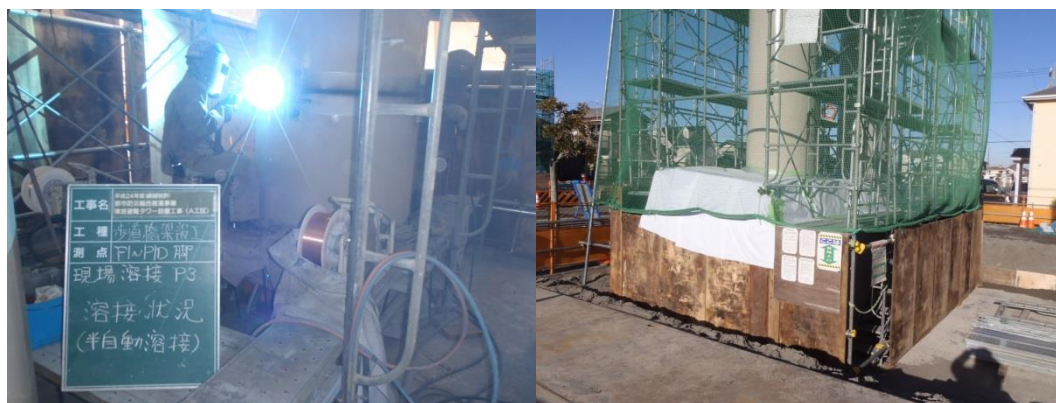
写真-4 溶接作業状況

特に橋脚接続部の現場溶接時の溶接音は大きく、閃光が強いため隣接家屋への大きな影響が予想され、対策の必要性があった。※写真 - 4 溶接作業

対策として、溶接箇所を防炎・防音シート・ベニヤ板で囲うことで溶接音と閃光の両方の課題に対する対策を施工箇所に応じて行った。※写真 - 5・6 養生状況

写真-5 養生設置状況

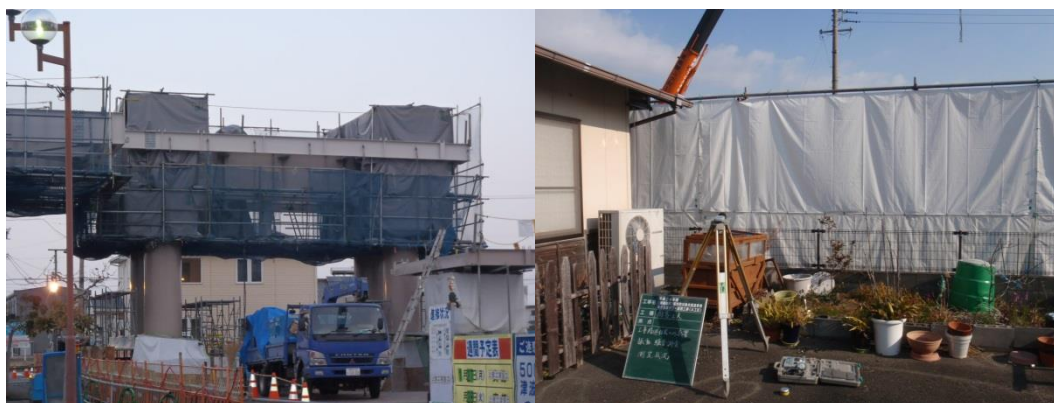
写真-5 養生設置状況

住民への影響を数値で確認するため、騒音計による測定も実施し 85 デシベル以下であることを確認した。※写真 - 7 騒音測定状況（両方の検討事項に対して実施）

写真-6 騒音測定状況
