工事施工における問題点と解決策について

株式会社鈴恭組
杉山 高史

工事名	平成25年度竜洋海岸浸食対策事業(防災・安全交付金)工事(養浜工)
発注者	静岡県袋井土木事務所
施工箇所	静岡県 磐田市 駒場 地先
工期	平成26年 1月 25日～平成26年 3月 14日
工事内容	堆積砂掘削工 27000m ³ 運搬工27000m ³ 養浜工 30600m ³

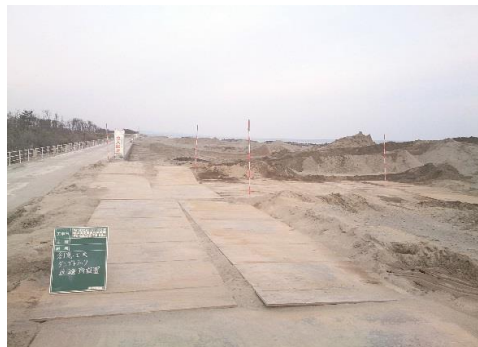
待避所設置状況

- ①・② 堆積砂掘削箇所の途中に敷鉄板を設置してダンプの待避所を設け、ダンプのすれ違いができるようにし常時10台以上のダンプを使用して砂の運搬ができるようにした。また、砂の掘削・集積には40t級のブルドーザー、ダンプへの砂の積み込みには1.8m³級のバックホーを使用し、大型の重機を使用することによりサイクルタイムの短縮を図り目標としていた1日当たりの砂の運搬量900m³を可能とした。

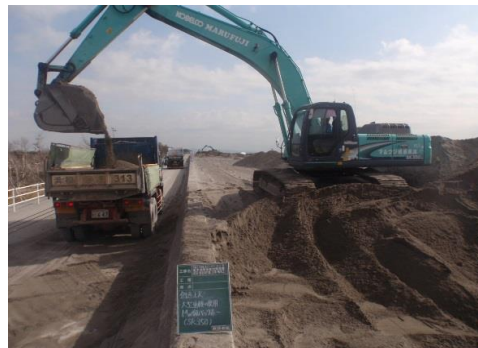
1.8m³級バックホー

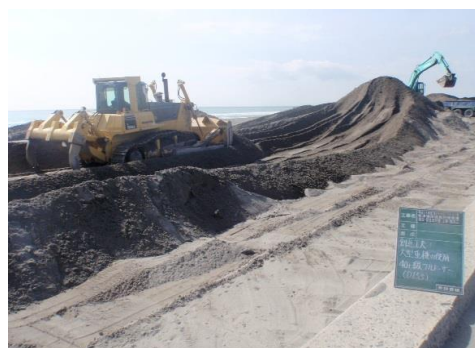
40t級ブルドーザー

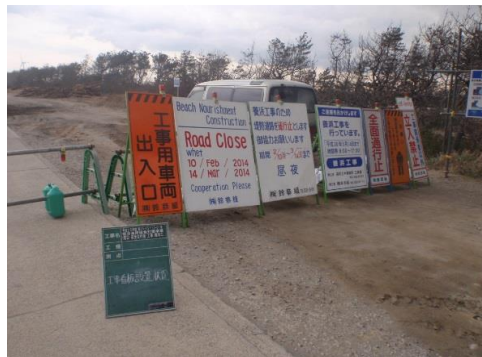
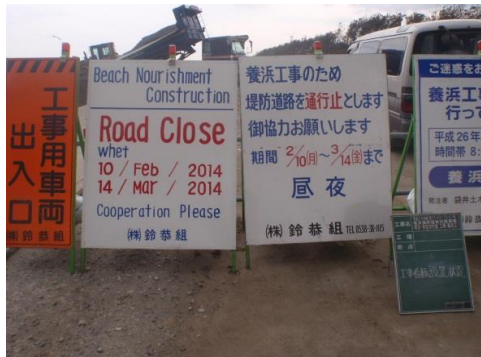
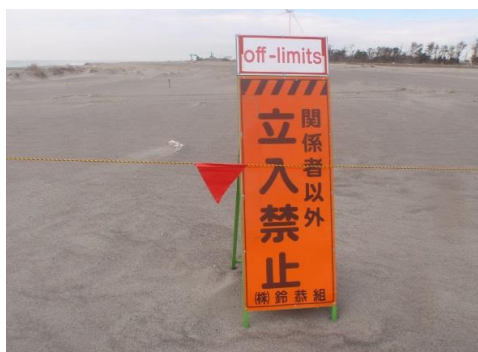
看板設置状況

- ③ 工事の施工期間中は運搬路を通行止とした。
施工前の現場踏査の際に現場周辺に住んでいると思われる外国の方も海岸を訪れていたことから通行止の予告看板等を日本語と英語の二カ国語表示とし、外国の方でもわかるようにした。
工事の内容や通行止の期間等を記した回覧板を作成して周辺自治体に配布し散歩等で海岸を訪れることが多い地元住民に周知した。また、回覧板と同じ内容をサーファーが波の状況等の情報交換に使用するフェイスブックに掲示させてもらった。
