トンネル天井板撤去工事について

木内建設株式会社 土木部

工事名 : 平成25年度 1号静岡昭府地区道路整備工事
路線名 : 国道1号線 (静岡バイパス 179.7kp~180.2kp)
工事箇所 : 静岡市葵区昭府
工期 : 自 平成25年10月8日
至 平成26年 3月28日
発注者 : 国土交通省 中部地方整備局 静岡国道事務所
受注者 : 木内建設株式会社

本工事は国道1号線(静岡バイパス)賤機山トンネル(上り線)内の天井板解体及び天井板上の設備である除塵設備を撤去する工事である。

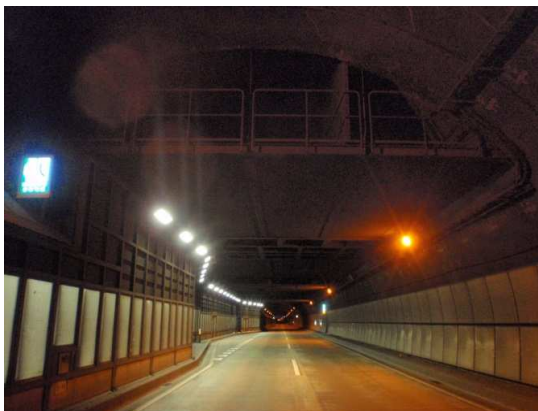
着手前(起点)

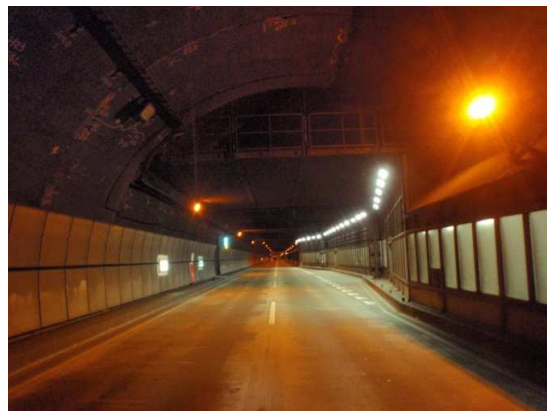
着手前(終点)

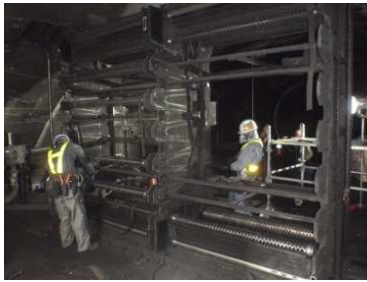
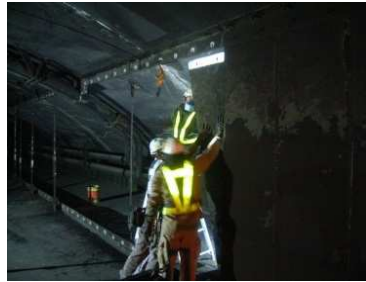
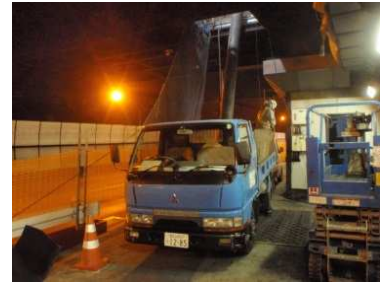
夜間作業と並行して昼間歩道からの施工状況

施工にあたって、車道部については決められた日程でかつ夜間作業と制限があったが、歩道部については11月から2月末まで上り線の歩道を全面通行止めで作業を行った。そこで、昼間施工の出来る歩道部及び天井上での撤去・解体作業は夜間作業と並行して施工した。撤去解体した産業廃棄物や発生品については、トンネル内の歩道が幅員2.5m以上あり2tトラックが走行可能であったため、走行部分にプラスチックの敷板で養生を設置し車両が施工場所まで行けるようにして搬出を行った。

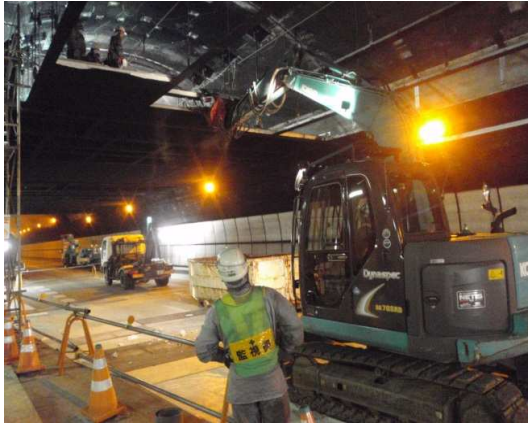
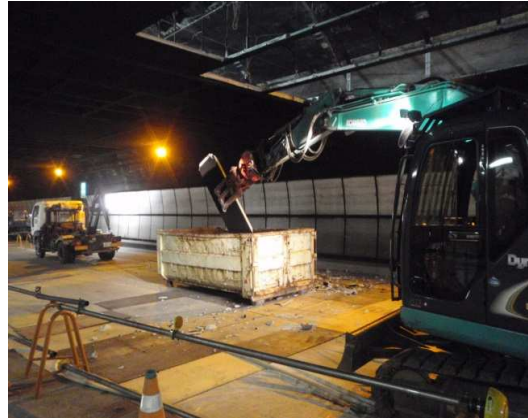
車道部は機械にて撤去し歩道部は人力にて撤去を行った。ALC板の耐荷重が(100kg/m²)なので集中して重量物を置くと天井が崩落する恐れがあった。そのため足場板を敷きその上を移動した。撤去した重量物についてはALC板天井部分ではなく鉄板部分の床に置場を設けた。

また、天井上部は元々排気設備の配管が多数あり、配管吊り具用のアンカー穴が多数あった。その既存アンカーボルトを利用して親綱を設置し、墜落防止対策を行った。

撤去したALC板はある程度きれいな形で撤去することが出来た。撤去したALC板は仮置き場まで運搬→荷卸し→積込のサイクルで行う予定であったが、仮置き場周辺には民家が多く夜間の騒音発生となり、周辺住民に迷惑をかける恐れがあった。そこで検討を行い、最も騒音を発生する工程の荷卸しの必要がないコンテナBOXを使用した。

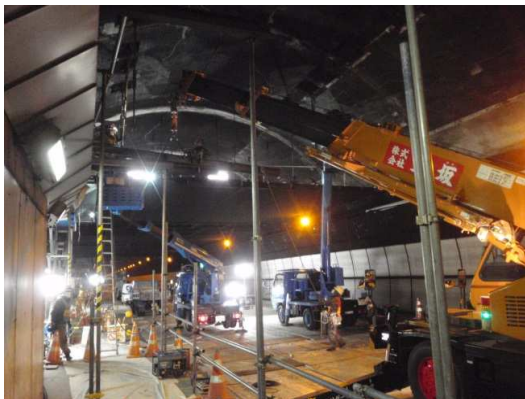
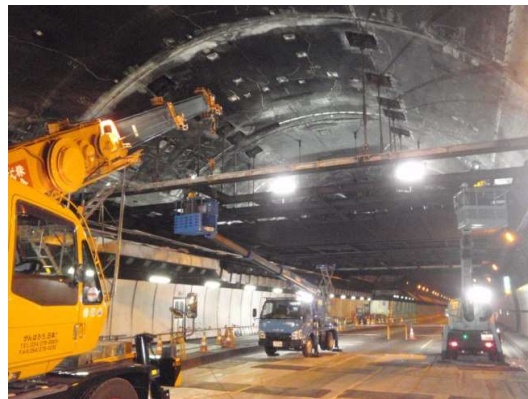
鉄板撤去は、天井上で取付ボルトを外し集積し、ラフタークレーンにて搬出車両に積込んだ。天井上からの作業が困難な場合は高所作業車にて撤去を行った。

鉄骨は高所作業車2台とラフタークレーンを用いて撤去を行った。小梁から順番に撤去し、大梁は、縁切りを行い分割撤去した。

鉄骨を積込む際にあらかじめ重量を把握して過積載にならないように搬出車両へ積込んだ。

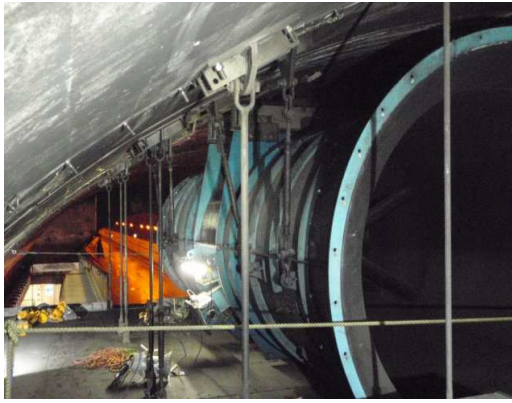
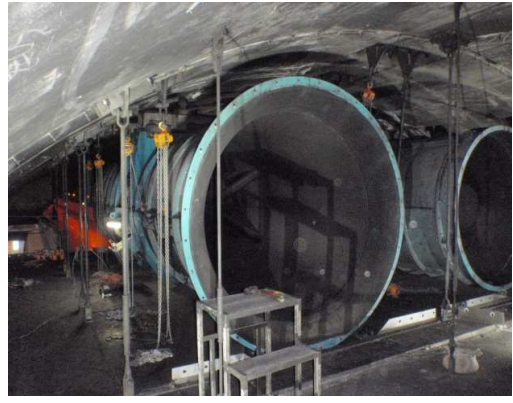
送風機撤去前に事前準備で吊り金具からチェンブロックへ盛替え作業

送風機下の天井板撤去を最後に行い、送風機下天井板があるうちに送風機の吊り金具を外し、チェンブロックへ盛替えを行った。天井板・鉄骨がすべて撤去されたのち送風機を3分割に分割し、チェンブロックにて人力でゆっくり下し、そのままトレーラーにて搬出した。

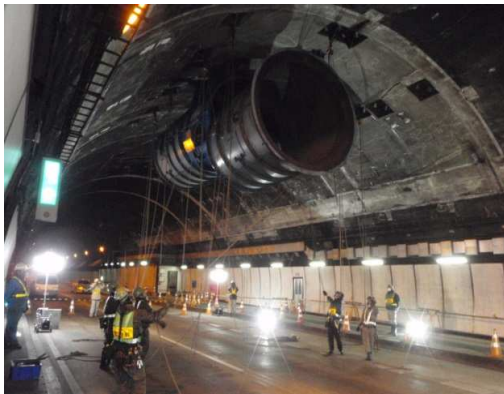
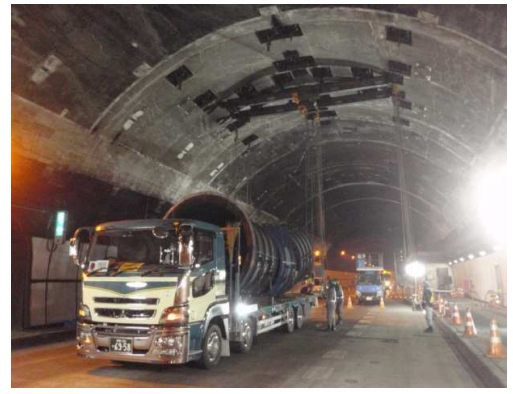
送風機撤去状況

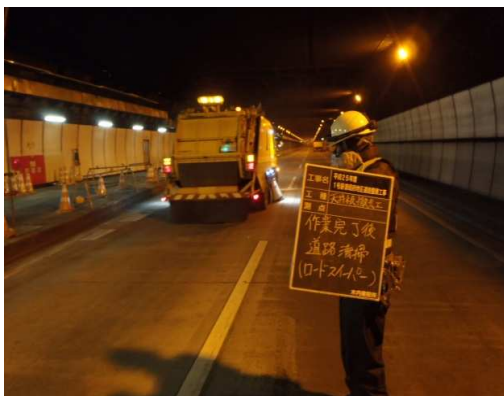
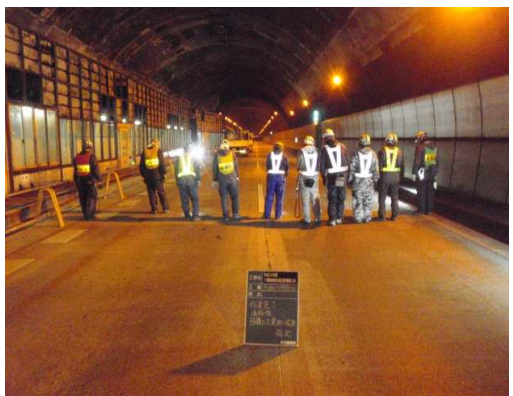
天井板撤去～送風機撤去の施工中毎日、施工完了後にロードスイーパーにてトンネル内を広範囲に清掃を行った。ロードスイーパーにて清掃完了後、作業員全員で目視にて異物の有無を確認した。

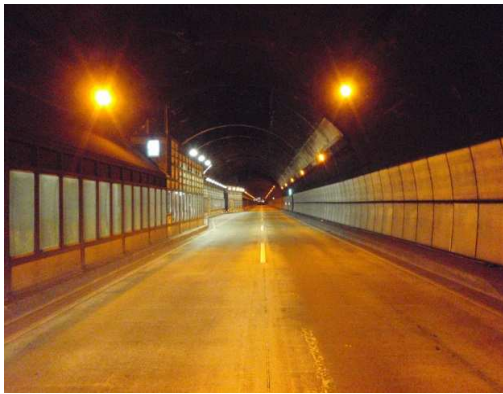
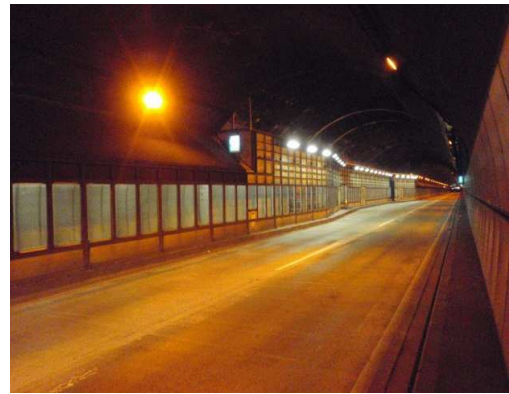
完了(起点)

歩道仕切壁も元通りに復旧し、新たに歩道部に屋根を設置した。

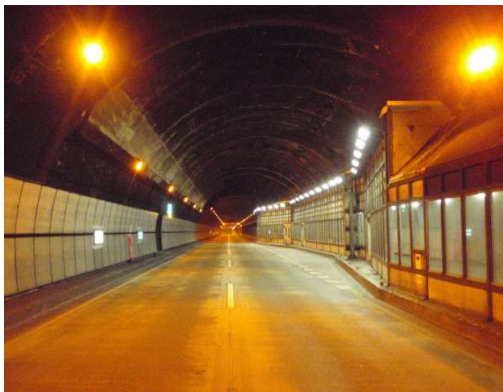
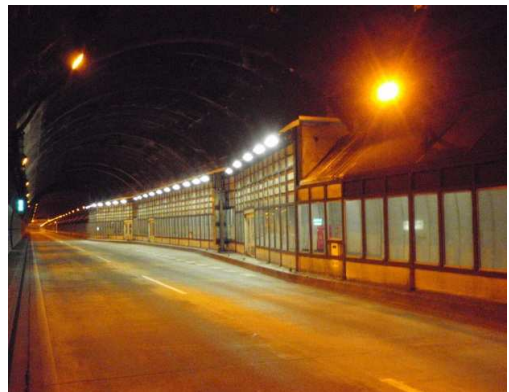
完了(終点)
