消波ブロックの圧縮強度について

(一社)静岡県土木施工管理技士会 静岡支部

平井工業株式会社 中山 和也

工 事 名	平成 25 年度[第 25-K5252-01 号]静岡海岸海岸改良工事(消波堤嵩上げ工)
場 所	静岡市 駿河区 高松 地先
発 注 者	静岡県静岡土木事務所
工 期	(着工) 平成 25 年 4 月 1 日 (完成) 平成 25 年 10 月 31 日
工 事 内 容	消波ブロック製作工 94 個、 消波ブロック据付工 94 個

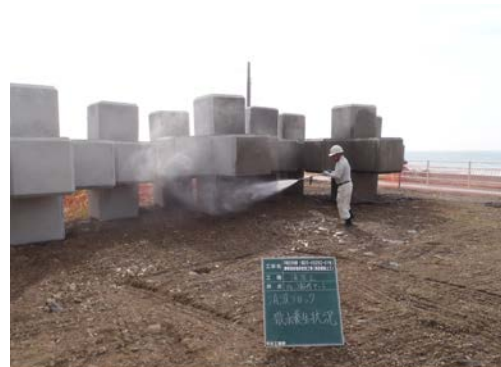
写真2-4

養生は共通仕様書に従って打設日から7日間の散水養生を実施した。散水は1日2回、午前と午後行った。現場内に貯水タンクを設置し、ハイウォッシャーで散水した。(写真2-4)

現地は海岸で直射日光や焼ける砂浜など、熱の影響を受けやすい環境であった。強度確認を行ったうえで3日目に型枠を脱型したが、7日目以降の強度の発現が鈍いことから、それ以降の散水養生の手順が適切でなかったことが一つの要因であると考えた。強度の発現の遅れは散水養生の期間や頻度や散水量が十分でなかったことに起因すると考えた。

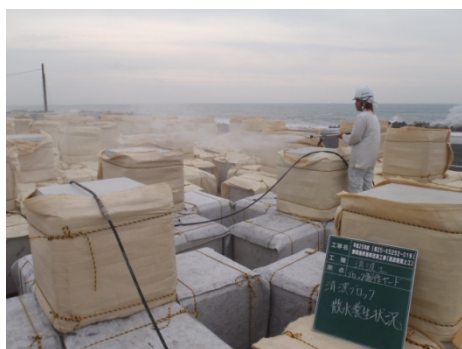
写真 4-1

養生の方法として打設箇所変更後の強度結果から設計強度に達しているロット(1ロット目、2ロット目)を除き、全ての消波ブロックに養生マットを設置し、午前と午後散水を行った(写真4-1、4-2)。設計強度を満たしている1ロット、2ロットは概ね材令60日であることから追加養生期間は材令60日を目安とした。
