工事施工の問題点とその解決

工事名 平成25年度 市道0110-1号線 黒瀬橋耐震補強工事
工期 平成25年 10月 18日 ~ 平成27年 5月 20日
請負金額 ¥136,562,000
発注者 沼津市役所
工事内容 耐震補強工 施工延長 L=218.8m

黒瀬橋は一級河川狩野川を渡河する緊急輸送路に位置付けされている重要な市道橋です。平成25年に改訂された道路橋示方書に伴う新たな耐震性能を満足するための補強工事及び落橋防止装置の増設工事です。

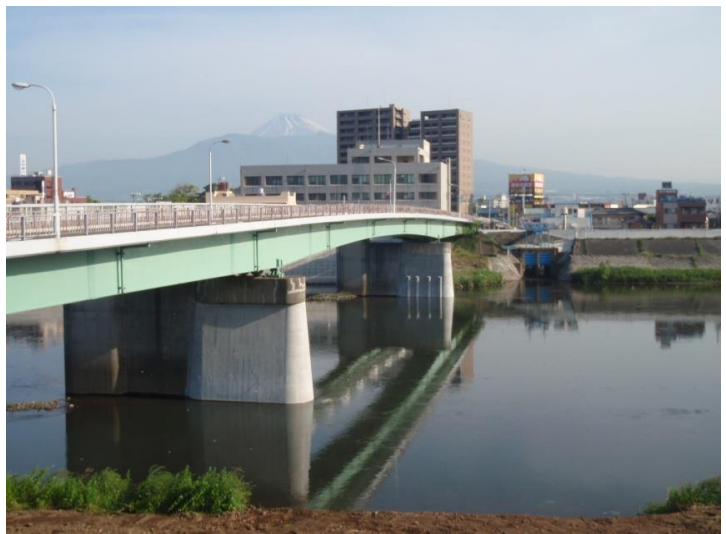
河川部橋脚補強工 完成

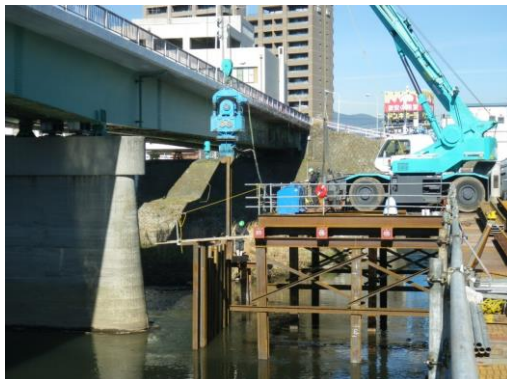
仮棧橋施工完了後、仮締切の上部橋梁影響外となる鋼矢板をバイプロハンマにて打設し、その鋼矢板を反力に圧入機を設置して作業を開始しましたが、土質が礫混じり土で転石が多く、ウォータージェット併用の施工でも圧入が困難となりました。

上部橋梁影響外のバイプロハンマ打設

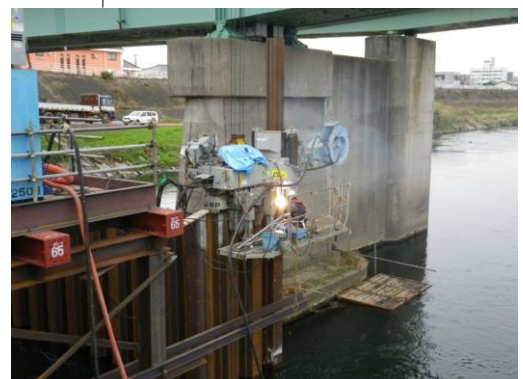
油圧式圧入(ウォータージェット併用)工法
