全閉型鋼管推進工(ブロックボーリング工法) 精度不良の原因と解決について

工事名： 県道静岡焼津線配水管布設工事
発注者： 焼津市水道局水道工務課
工事箇所： 焼津市 小川・石津 地内
工期： 平成26年度 7月31日 ～ 平成27年度3月19日
請負金額： ¥127,945,440
工事概要

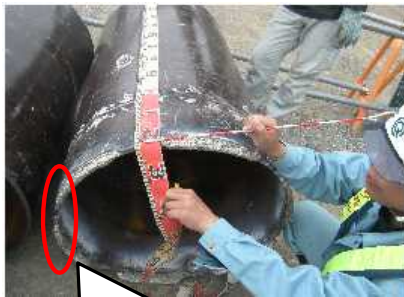
ブロックボーリング工法は、鋼管の先端に「メタルクラウン」を取り付けて全開とし、鋼管内に土砂を取り込みながら地中障害物の切断を行う。

鋼管先端に取り付けたメタルクラウン

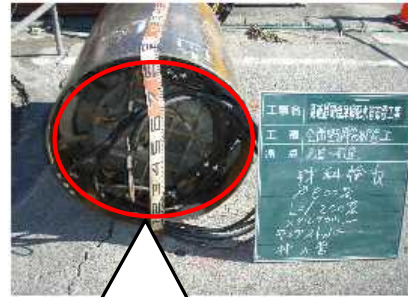
また、鋼管の最後尾に、取り込んだ土砂の噴出をブロックする機能を有す「キングストッパー」を取り付けて全閉とし、鋼管を回転させて推進していくボーリング工法である。

鋼管内に設置したキングストッパー

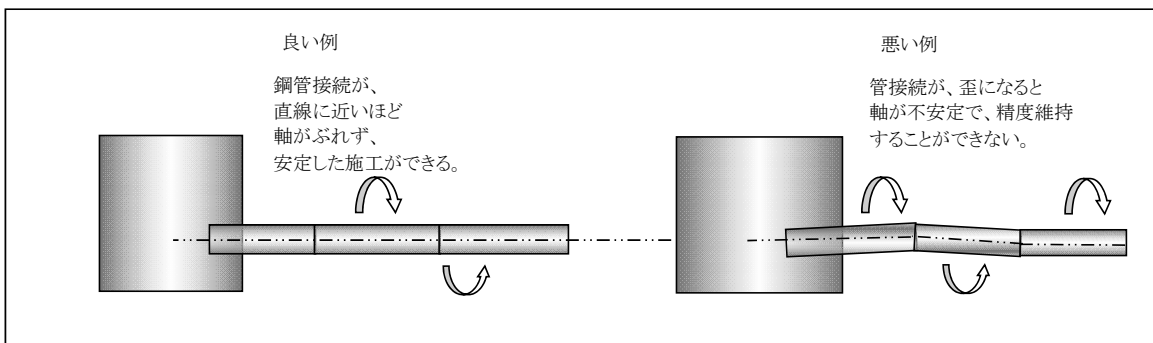
当現場の設計では、水平にφ700mm鋼管を推進施工することが目的である。精度維持及び精度確認(測量方法)として推進機械据付の際に予め推進管のせり上がりを考慮し、推進機械を-0.3~-0.4‰程度下りに設置し、鋼管1本目を機械設置時の勾配を維持しながら施工する。

2本目からも、勾配を維持しながら施工するが鋼管推進は、ヒューム管推進と違い鋼管を順次推進させていくため、推進途中での軌道修正は困難である。そのため、鋼管と鋼管とを精度良く溶接する高度な技術と経験が必要となる。

鋼管をできるだけ、直線上に溶接(継手)することで、鋼管を回転させ、圧入する際軸がぶれず、精度維持しながら施工することができる。

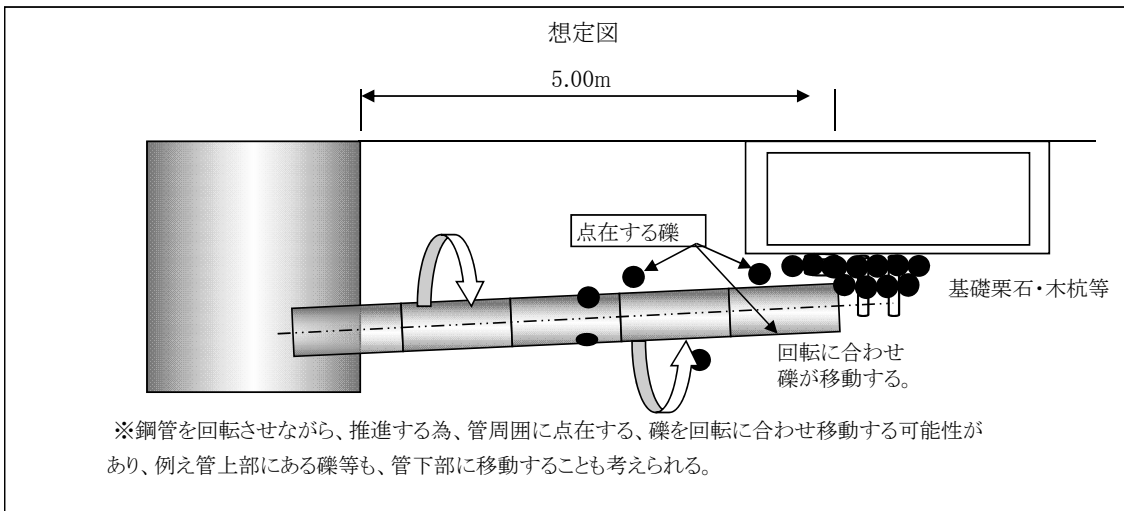
①想定される原因

φ700mm鋼管、No1~No4までの推進精度は、1本当たりの勾配を、-0.3~-0.4‰を維持しながら施工していたが、No5(推進延長4.5m)推進中に推進勾配が上昇傾向の兆候が見られ鋼管推進を完了するが、その状況に改善が見られなかった。

改めて、管の勾配を測定すると、No5の鋼管勾配が+1.3‰であり、施工完了延長が約5.0mであると考慮すると、No1の先端で約+65mm程度上がったと考えられる。

考えられる原因として、圧入掘削する際に鋼管内に取り込まれない礫等が、管周囲に点在し、その礫等に乗上げた可能性が1つ考えられる。次に現在の施工位置が、水路下であることから、基礎栗石・杭や昔の石垣等ではないかと考えられる。

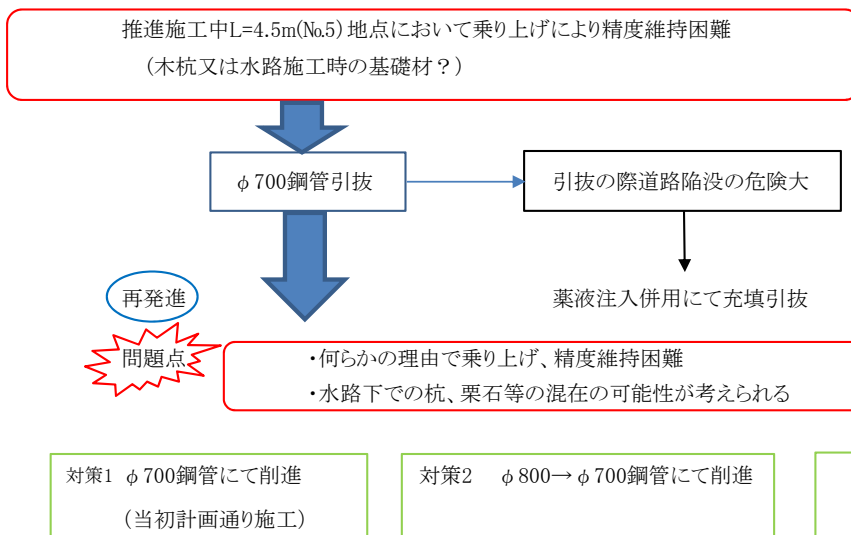
②再発進に関する施工検討フロー

概要	全て引抜再度φ700鋼管にて削進施工	全て引抜いた後に水路を越える7mまでφ800鋼管にて削進,7m以降到達までφ700鋼管にて挿入、削進施工	全て引抜φ800鋼管にて削進施工
長所	当初設計通りで変更事項が発生しない。	水路横断までの不確定要素が高い部分をφ800で削進することで、精度維持に余裕ができる。また、7m区間が空荷となり、機械能力にも余裕ができる。	φ800にすることで、精度維持に余裕ができる。
短所	杭、栗石等が原因の場合に再度乗り上げてしまう可能性が大きい。	7m部分のφ800鋼管費用、中込量が増える。	中込量の増大、鋼管費用φ700*13本とφ800*13本の二重の費用が増える。
施工方法	現状施工で困難が生じている為精度維持が難しい。再施工でも同様の可能性がある。	水路部分のリスクを回避できるため、精度維持が可能となる。	精度維持に関しては効果大きいですが、費用の増大と当初計画からの変更が大きくなる。
判定	×	○	△

施工フローにより協議した結果、対策2のφ700mm鋼管No1～No5の全数を引抜後φ800mmの鋼管7.0m(7本)を圧入し、その中にφ700mm鋼管を圧入する(竹の子方式)で施工する事となりました。

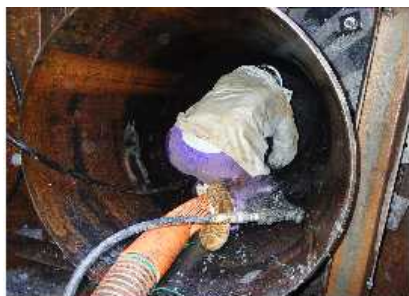
【土砂搬出状況】

引抜作業にて、発進から3.0m～5.0m付近での土質を確認した所、最大礫径が250mm以上の礫が確認できた事やコンクリート物等の殻も確認できたことから、No1～No4での土質と、水路下での土質に対し、多少の変化が見られたことは否定できないと考えられます。

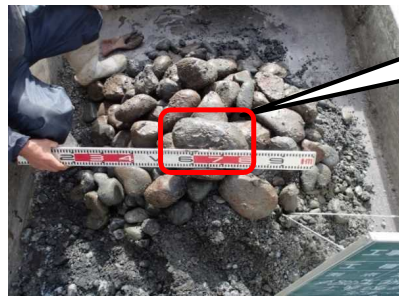
【土質確認】

250mm
以上の礫

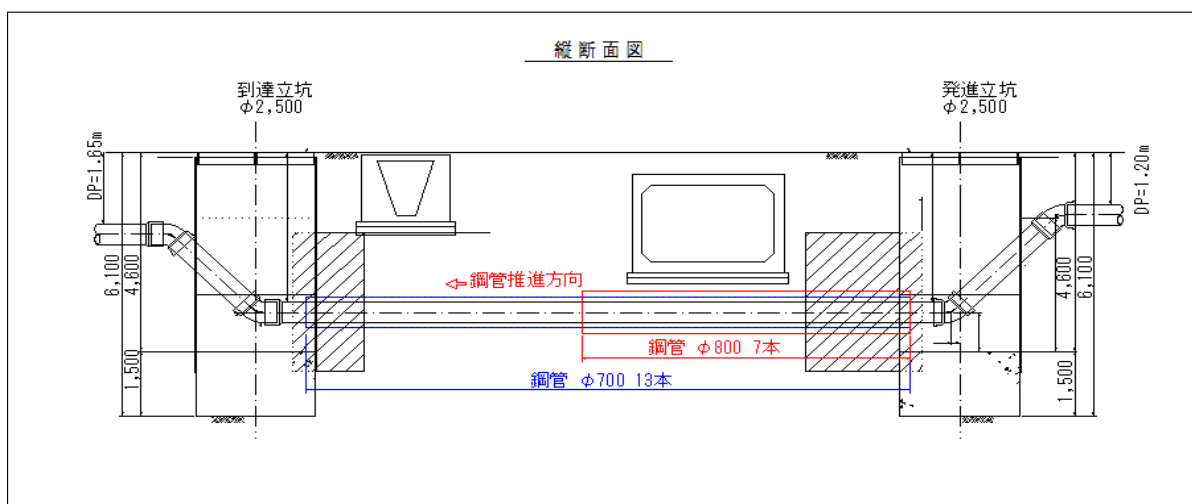
実施工程として引抜工事を3日間でを行い、鋼管圧入作業にはφ800mmを4日間、φ700mmを6日間要して施工を完了する事ができました。
