高圧噴射攪拌工法による地盤改良工の出来形確認について

静岡県土木施工管理技士会
丸三工業 株式会社
土木課 壺井 文規
技術者番号 CPDS 98150

本工事は静岡県第3次地震被害想定液状化対策工事であり、地震によって発生した地中の液状化及び波返し転倒防止として施工するもので、平成26年度に20本の施工済で今回は残る10本を1工区6本、2工区4本の施工を行い完了予定の工事である。

- (1)工事名:吉佐美海岸高潮対策事業(防災・安全交付金)工事(地盤改良工)(11-01)
(2)発注者:静岡県下田土木事務所
(3)工事箇所:静岡県下田市 吉佐美 地先
(4)工 期:平成27年9月15日～平成28年3月15日
(5)工事概要:・固化工 高圧噴射攪拌工法(GEOPASTA工法)

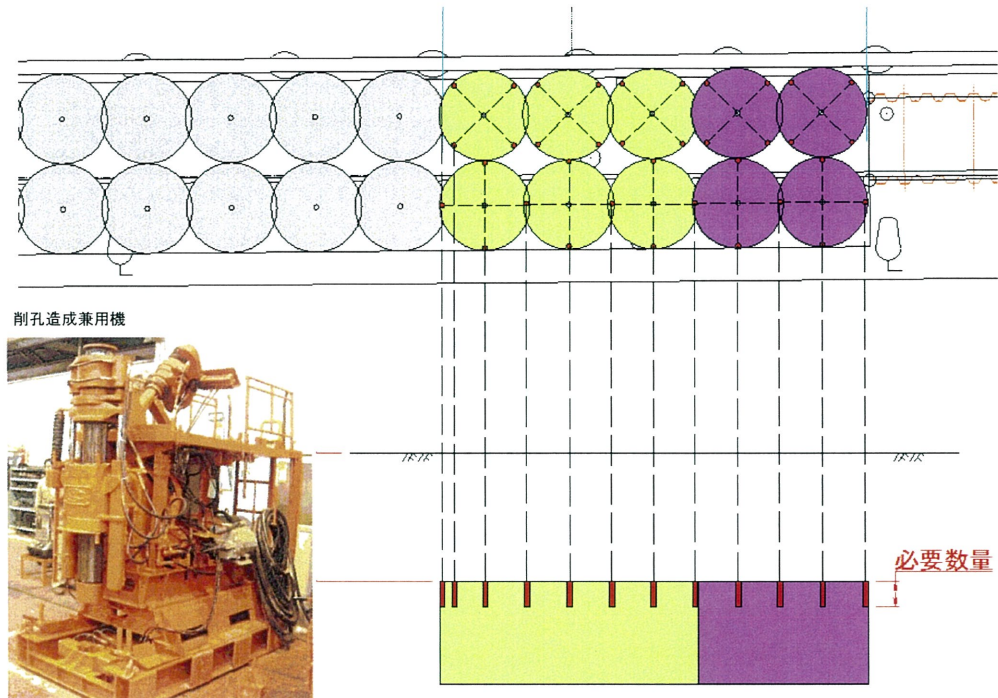
図-2 出来形コア採取箇所図

次に採取箇所は、海岸側の端部が波返しの下にあり横断方向の採取は不可能である。よって海岸側の3本は斜め方向に削孔し杭径を確認することとした。(図-2)

1改良体につき4箇所とし、重複した箇所が2か所あり、総数を22箇所の採取とした。(図-2)

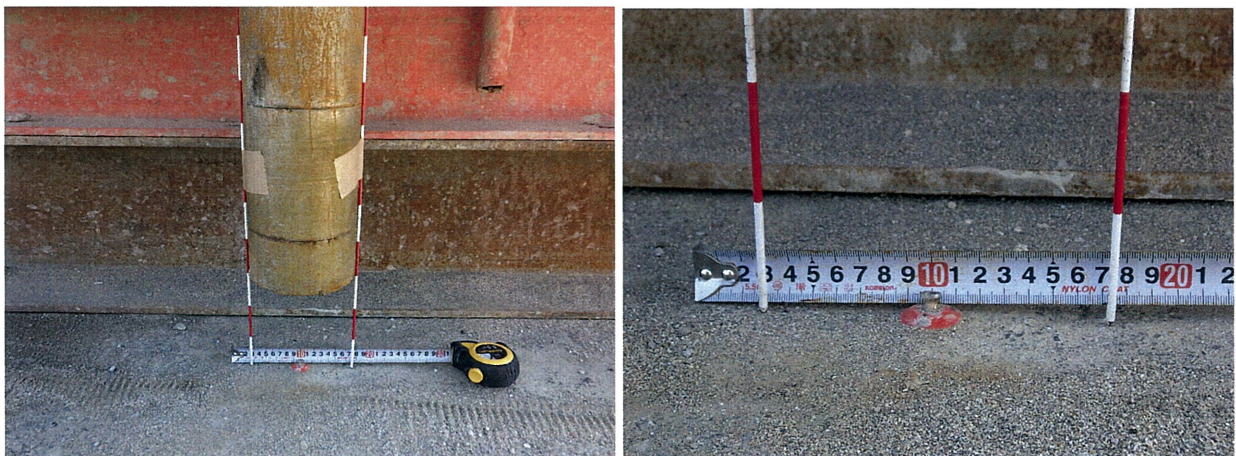
実施状況写真(写真-1)

位置は改良体の端部接点座標を中心として現地にタックピンで出し、段階確認で座標確認後、マシンを据え付け、コアビットの端部とタックピンをXY方向でスケールで測定する。

最終誤差は段階確認で座標確認を行い算出した誤差にマシンを据え付けた後の誤差を加算して算出する。(写真-1)

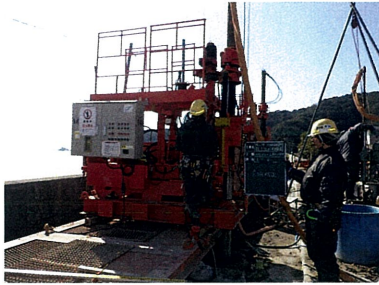
出来形管理コア採取状況(写真-2)

検討の結果、採取方法は固化工で使用する高圧噴射削孔用ケーシングを使うことにより調査ボーリングの手配が重複なく、既設の水叩工(Co t=300mm)もそのまま削孔ができ、通常のボーリングロッドより削孔時間が短く、工期の短縮を図れる為、これを選定した。(写真-2)

コア採取はGLから改良天端の500mm程度まで削孔しコアを採取する。

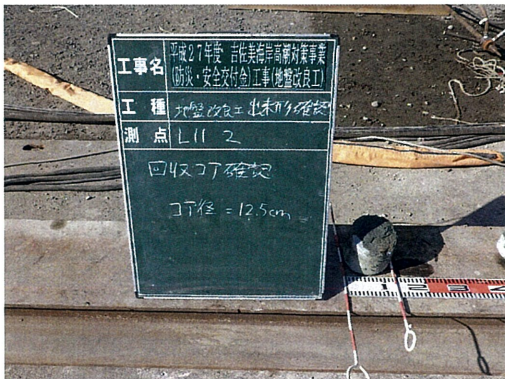
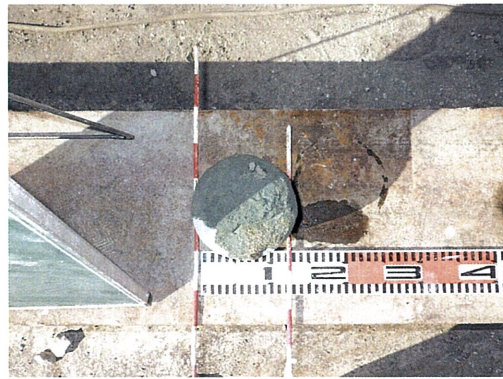
出来形管理コア検測(写真-3)

判定についてはコアの採取箇所を計画改良体の両端部とし、コアの形状で判定する。(コア径125mm)

例えば、両端で採取したコアが双方〇であった場合は改良径3500mm+コア半径62.5mm+コア半径62.5mm
合計3625mmとなる。(推定で測定する最大値) 写真-3

また、両端のコアが双方半円(コアの最端部がコアビットの中心)であった場合、改良径3500mm±0mm
となる。

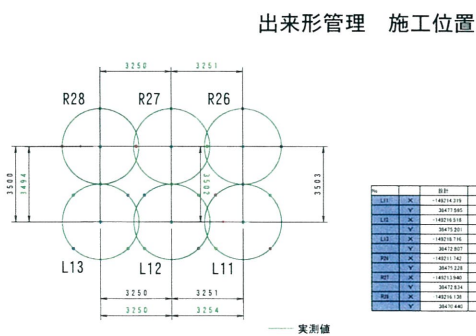
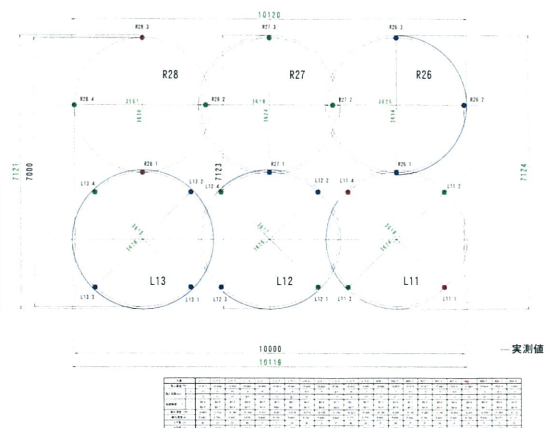
図-3 施工位置・間隔管理図

以上の内容にて実測管理を行い管理図(図-3)を作成し提出した。

杭径管理図

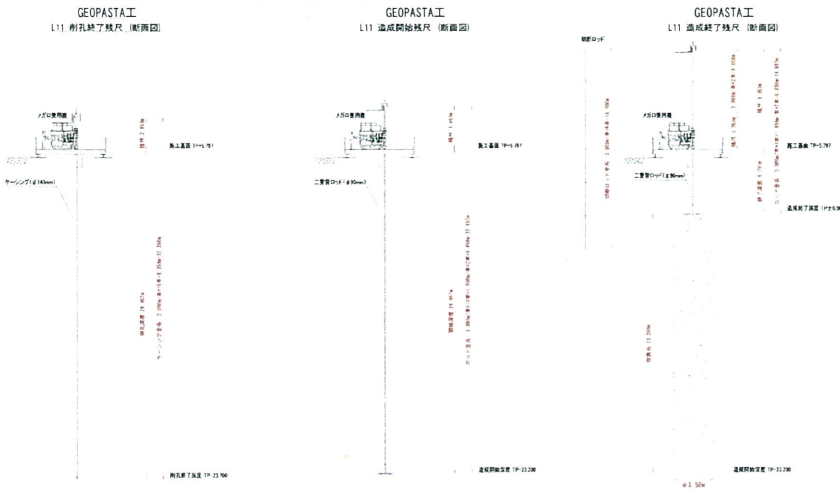
図-4 施工記録表

そして、各改良体ごとに測定した施工基面高、ケーシング残尺、固化材比重などを施工記録として集計し、削孔サイクル、造成サイクル、固化材噴射サイクルも日々の施工時間を計測しまとめた。(図-4)

施工箇所		1工区		杭番号		L11		施工日		2016年1月11日					
社	施工基面高	A	TP+5.797m	ケーシング全長	D	32.350m	造成用ロッド全長	G	32.850m	切断ロッド長	J	18.000m	改良長	M	23.200m
業	改良天端	B	TP+0.000m	削孔終了深度	E	29.497m	造成開始深度	H	28.997m	造成終了深度	K	5.797m			
理	改良下端	C	TP-23.200m	削孔終了残尺	F	2.853m	造成開始残尺	I	3.853m	造成終了残尺	L	9.053m

No.	管理項目	測定時期	管理基準	記録	No.	管理項目	測定時期	管理基準	記録
1	施工位置位置	掘付時	施工位置中心より10cm	X: -6mm Y: +1mm	8	固化材圧力	造成時	33~38MPa	36MPa
2	精度精度確認	掘付時	±0.5' 以内	X: 89.7' Y: 89.5'	9	固化材比重	造成時	1.51±0.05	午前: 1.51 午後: 1.51
3	削孔終了残尺	削孔終了時	設計値	誤差±0	10	マシン回転数	造成時	3.0~5.0r.p.m	4.0r.p.m
4	造成開始残尺	造成開始時	設計値	誤差±0	11	マシン引上げ速度	造成時	15秒/step以上	15秒/step
5	エア一圧力	造成時	10m/分以上	15m/分以上	12	マシン引上げ速度	造成時	2.5cm/step	2.5cm/step
6	エア一圧力	造成時	0.70~1.05MPa	0.82MPa	13	切断ロッド残尺	造成終了時	3.0m/本×6本	3.0m/本×6本
7	固化材流量	造成時	370L/分	370L/分	14	造成終了残尺	設計値	誤差±0	
					15	二重管ロッド残尺	造成終了時	32.85m	32.85m

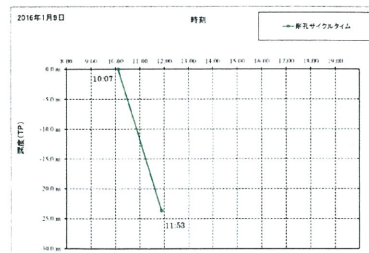
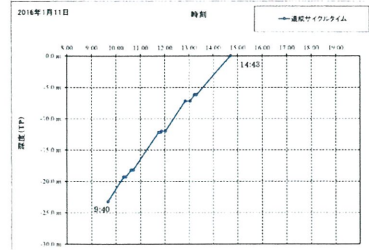
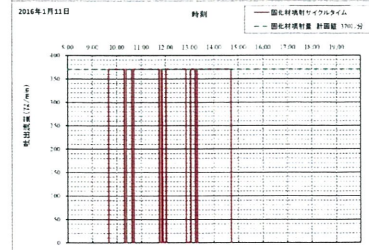
造成サイクルタイム

時間	項目	深度		記事
		m	m	
9:40	造成開始	-23.20	0.00	
10:19	造成中断	-19.30	3.90	排泥管閉塞解消の為中断
10:24	造成再開	-19.30	3.90	
10:37	1本目切断	-18.20	5.00	
10:42	1本目切断完了、再開	-18.20	5.00	
11:44	2本目切断	-12.20	11.00	
11:49	2本目切断完了、再開	-12.20	11.00	
11:53	造成中断	-12.00	11.20	排泥による閉塞解消の為中断
12:01	造成再開	-12.00	11.20	
12:51	造成中断	-7.20	16.00	排泥による閉塞解消の為中断
13:03	造成再開	-7.20	16.00	
13:14	3本目切断	-6.20	17.00	
13:19	3本目切断完了、再開	-6.20	17.00	
14:43	造成終了	0.00	23.20

固化材吐出量: 370L/分
 注入時間: 261.5分(造成時間303分)
 注入量: 370L/分 × 261.5分 = 96.755L
