橋梁耐震補強工事における仮設工について

工 事 名 平成27年度 社会資本整備総合交付金事業 黒石川桜橋橋梁耐震補強工事

工 事 内 容 沓座拡幅工 一式
水平力分担構造工 一式
仮設工 一式

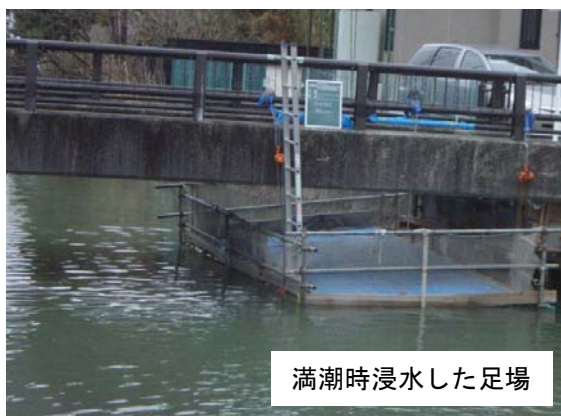
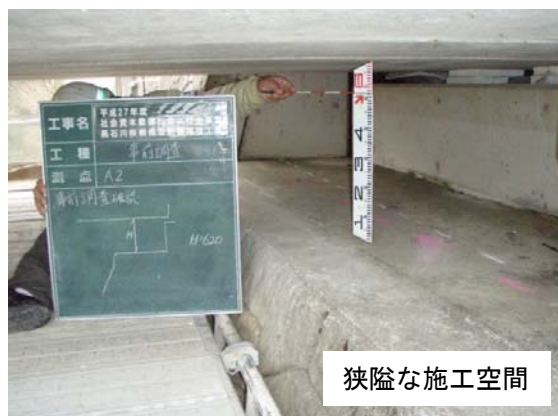
そこで、橋桁調査段階での足場設置後満潮時に施工箇所を確認すると、A2側は足場がないので作業が不可能なことに加え、A1側も足場が浸水してしまうことが判明した。

また、作業箇所は土間コンクリート部から施工空間の範囲(高さ)が62cmしかなく、作業員は常に屈んだ状態で作業を行わなければならない。無理な体勢で連続作業は、作業員の負担が大きいと思われた。

足場設置後、焼津の毎時潮位一覧表を基に調査した結果、潮位110cmで前ページ写真のように足場が浸水してしまうことが判明した。この結果から、作業効率を考慮し10cmの余裕高を確保して潮位100cm以下で作業したい旨協議にあげた。毎時潮位一覧表を見ると、工事期間内の潮位100cm以下で作業可能である時間数は下表のとおりであり、一日の作業時間は平均して4/8時間となることを発注者に示した。

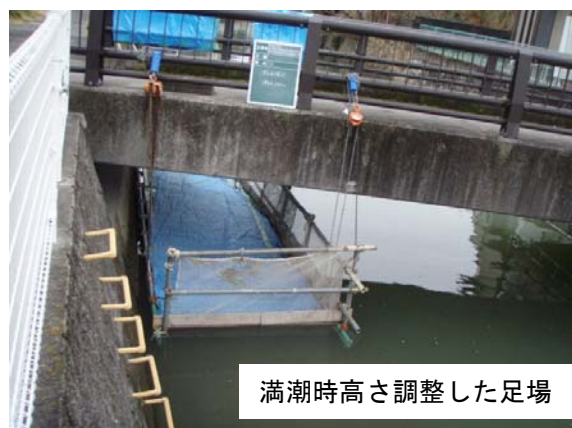
- ・潮位が上昇した際、吊足場の高さを調節できるようにする。
 - チェーンブロックを設置し、最大H.W.Lまで作業床高さを上げた。
- ・仮設工の変更
 - A2側にも足場を設置し、A1側同様に作業できるようにした。
