工事名 平成 27 年度[第 27-V2410-01 号]焼津漁港海岸漁港海岸保全施設整備
(高潮) 胸壁改良工事 (鋼管杭基礎工)

題 名 仮棧橋の安全性向上及び地中障害物の対処について

株式会社 橋本組 現場代理人 伊東真実

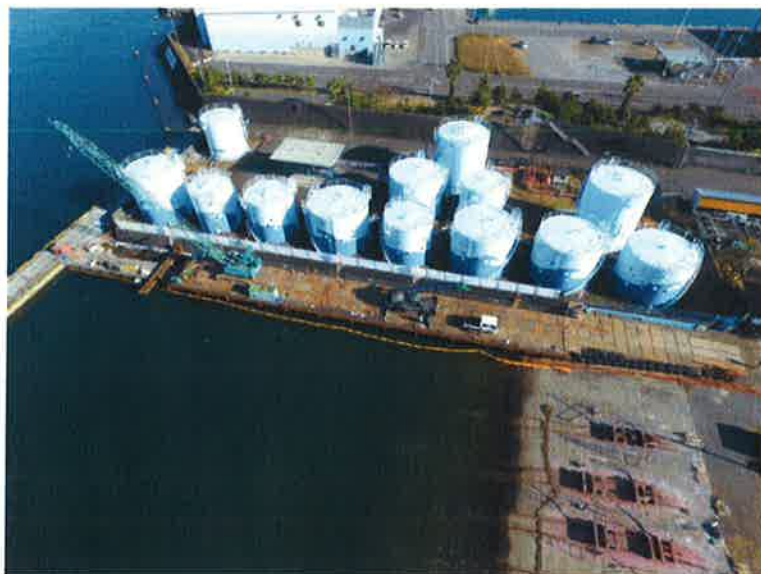
施工箇所は直設杭打ち機で施工するのが困難な為仮棧橋を施工して作業を行いました。既存胸壁の底版コンクリートを撤去しΦ400 の回転圧入式鋼管杭を直杭と斜杭で千鳥に施工し、胸壁と一体化することでレベル 2 の地震にも耐えられるようにする工事です。斜杭については設計傾斜角 10 度以上 12 度以下を基準に施工しました。

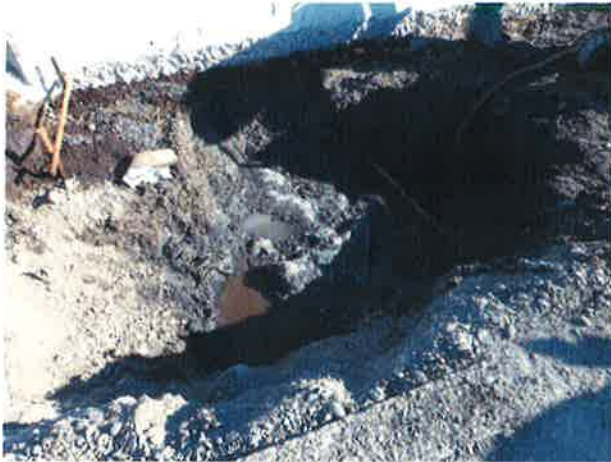
- B 施工途中にレーダー探査及び試掘による確認では分かり得なかった地中障害物が確認され通常施工が困難になってしまった。

- ① コンクリート支障物がある高さが平均海面より低いため常に大型ポンプを稼働しての作業になり油の流出も抑えられなくなります。また耐震補強しようとしている胸壁の底面より低い位置に支障物が有るため胸壁を損傷させる可能性があります。
- ② 鋼管杭は直杭で羽根径を含めると $\Phi 600$ になります、斜杭にいたってはコンクリート支障物の厚さ 1m を考慮し最低でも $\Phi 850$ は必要。
また万が一コア抜きしたコンクリートが下方へ沈下した場合鋼管杭の施工は出来なくなります。
- ③ ダウンザホールハンマーで貫通させる位置はピンポイントで施工する必要があり、ずれてしまうとタイロッドを損傷してしまう恐れがあります。ダウンザホールハンマーを固定しいかにピンポイントで貫通させるかが新たな課題でした。

コンクリート支障物の厚さをオールコアボーリングにて確認した後、杭を施工せず柱状改良やもしくは杭の本数を増やすか等の検討をしましたがコンクリート支障物の下層は液状化しやすい土質だと判明、柱状改良ではレベル2の地震には耐えられないと確認。また、打設位置をずらして杭の本数を増やすとコストが跳ね上がるため断念しました。

最終的にダウンザホールハンマーを選択。しかしながら現在用意できる最大のダウンザホールハンマー径が850mmしかなく少しでも位置がずれてしまうと杭の間隔及び規格値を満足できないため慎重な作業が求められました。作業中は既存の胸壁に振動が加わりクラックや沈下等が起きていないかを確認しながら施工を進めました。特に問題無く施工を完了できました。
