現場における問題点と対応策について

工 事 名 平成26年度 駿河海岸川尻堤防補強工事

工事場所 静岡市榛原郡吉田町川尻地先

工事内容 施工延長 L=120m
海岸土工 1式
プレキャスト基礎工 120m
天端被覆工 120m
裏法補強工-1 600m²
裏法補強工-2 600m²
付属物設置工 1式
構造物撤去工 1式

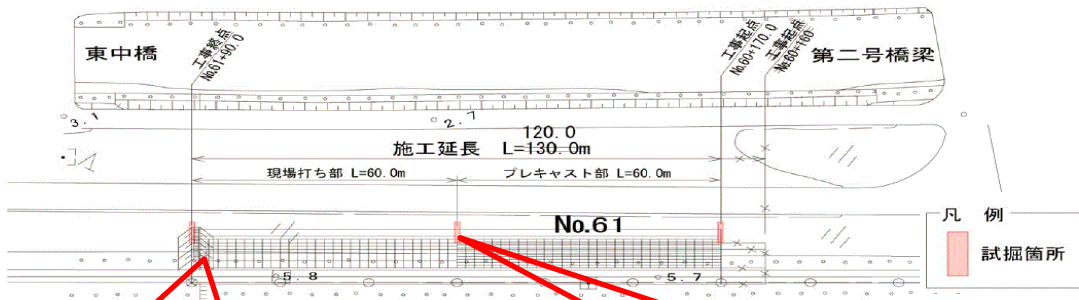
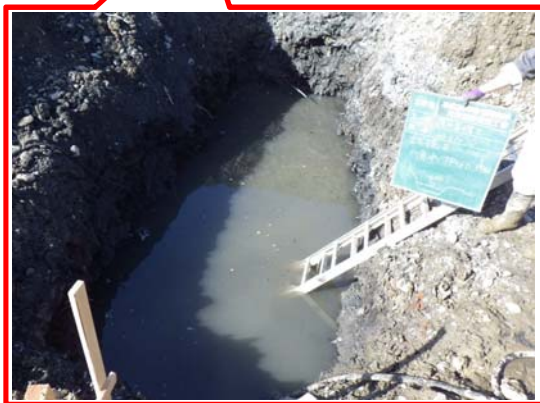
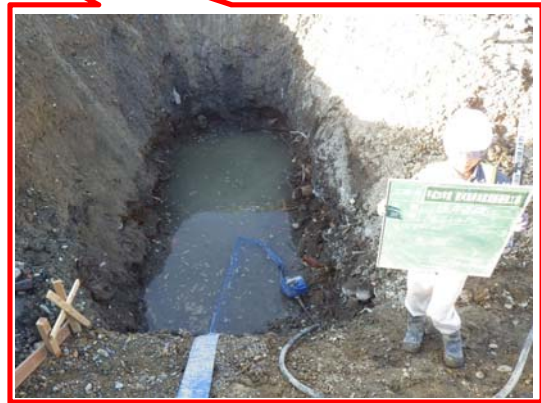
試掘工 平面図

ところが 床掘りを始めたところ、湧水がかなり高い位置で発生しました。設計では水替工が計上されていなかった為、すぐに監督職員のところへ報告に行き、相談した結果、3箇所を試掘を行い調査をすることとなりました。

まず湧水量の計算をする為、水源が何かを調査する必要がありました。そこで、試掘内の水位と川の水位、海の水位を3日間計測しました。

この赤で囲った計測値を見比べると、床掘り内の水位の基準高が50cm程度に対し、川は30cm程度、海は満潮・干潮がありますが、床掘り内の水位とは比例していません。この調査により、湧水は川や海の影響はないとはいきれませんが、直接影響しているような結果ではありませんでした。では、湧水の水源はなんなんだろうという壁に当たりました。

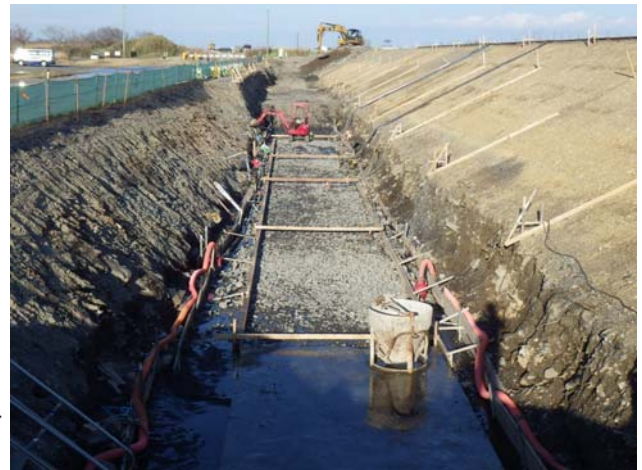
割栗石で置換えることにより床付け面が安定し、なおかつ透水層になって水替えが効率よくできる様になりました。

施工を進めるにつれ法面の状況や湧水量がわかってきた為、30mを1サイクルで施工できる様になりました。いろいろな問題が発生し苦労しましたが、なんとか均しコンの打設が完了した為、基礎工本体は順調に施工できました。
