現場における問題点と対応策について

静岡県土木施工管理技士会 島田地区
株式会社 グロージオ
土木部 永田 仁志
技術者番号 65342

工事名 東名高速道路 大井川藤枝スマートインターチェンジ工事

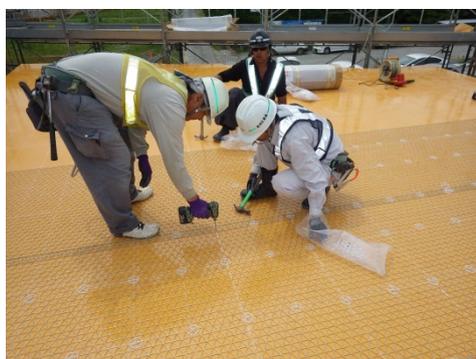
剥落防止対策工施工状況

剥落防止対策工は新設ボックスカルバートの頂版部型枠に繊維シート（SAMMシート）を張る構造である。

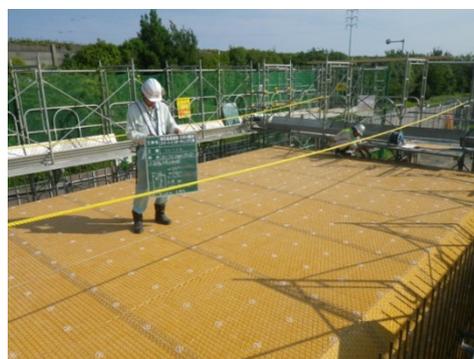
剥落防止対策工完了

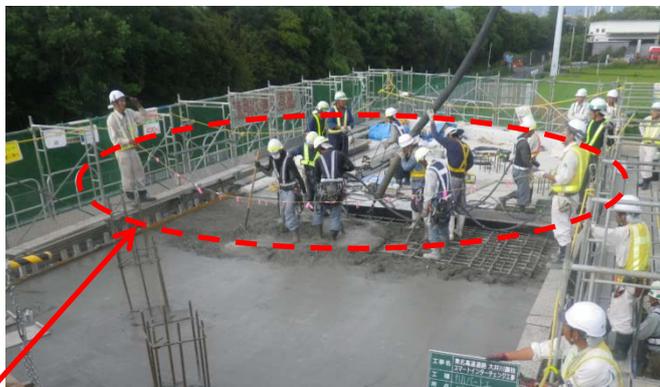
コンクリート打設時、スパーサー下面にセメントペーストが充填出来るよう、バイブレーターを50cmピッチで確実に挿入する為、定規を作成し管理しました。

ロープに50cmピッチの目印

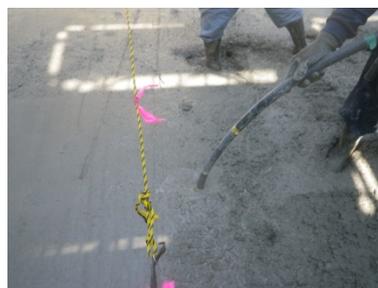
目印に合わせてバイブレーターを挿入

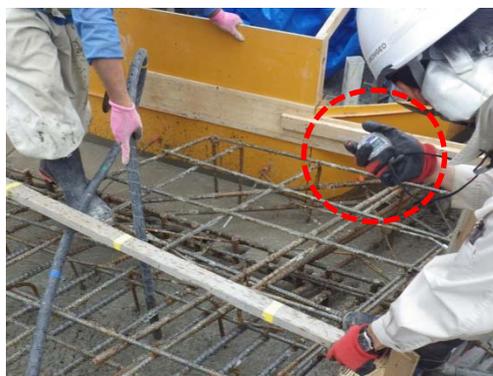
隅々にまでセメントペーストがいきわたるよう、バイブレーターの振動時間を10秒と決め、配置職員がストップウォッチにて振動時間を測定し、振動時間を10秒以上保つよう管理しました。

ストップウォッチにて振動時間を管理

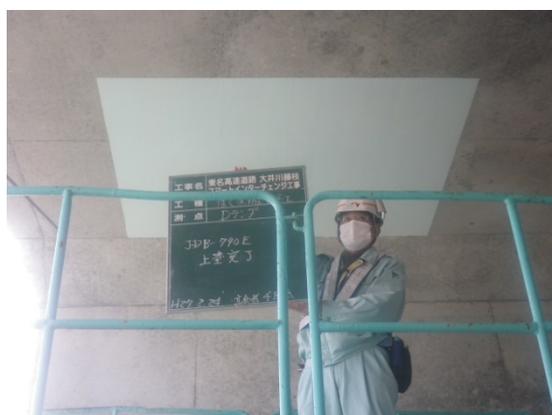
補修後のボックスカルバート頂版

不良個所はウォータージェットではつり、断面修復を施し、剥落防止シートを張り復旧いたしました。余分な出費が発生するとともに工期にも影響が出てしまいます。

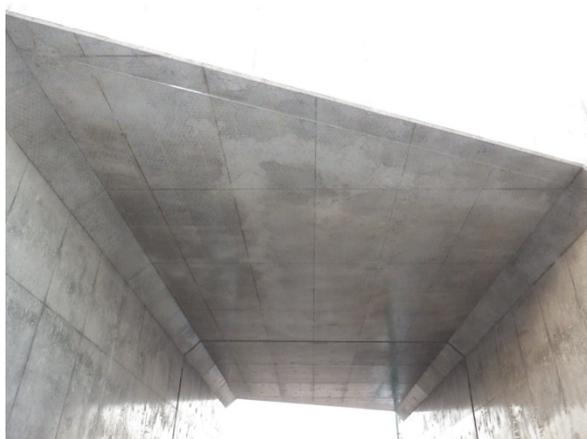
対応策を実施した結果、その後のボックスカルバートには不良個所が発生しませんでした。

対応策実施後のボックスカルバート頂版
