# 平成25年度 1号堀越高架橋東地区橋脚補強工事

地区名 袋井地区  
 会社名 株式会社 藤本組  
 執筆者 丹羽 伸孝 (156602)  
 共同執筆者 西嶋 隆史 (156605)

本工事は、国道1号袋井バイパスにおいて、耐震性の向上を図るため、既設橋脚の巻立ておよび、落橋防止・変位制限構造を施工するものである。

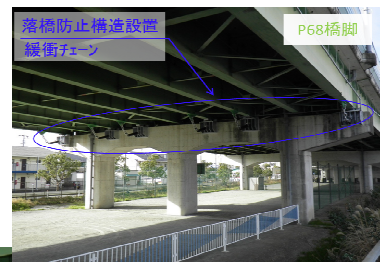
完成写真

| せん断ストッパー | 上下部構造間の相対変位が大きくならないようにする。 |
| 緩衝チェーン | 上部構造が逸脱して落下するのを防止し、破損ショックスチーンにて地震時の衝撃力を緩和する。 |

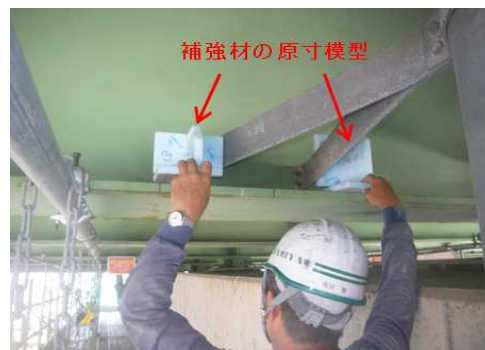
そこで、原寸模型を吊足場設置前にあらかじめ製作しておき、吊足場設置後に「部材」の設置箇所へ当て、支障物の干渉有無を早期に発見にできるようにした。

効率よく現地で支障物が干渉するか判断でき、調査日数を当初予定していた8日間から3日間に短縮できた。

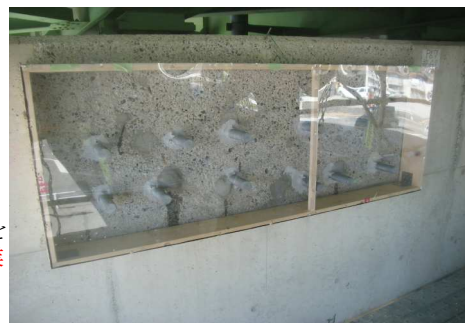
原寸模型を製作し、設置箇所へ当て、アンカーボルト芯をマイラー紙へプロットする事とした。

下部工ブラケットは、現地に設置したアンカー位置にあわせた精度の高い製作ができた。その結果、下部工ブラケットは、設置したアンカーボルトに無理な力がかからない位置へ効率よく取り付けが出来た。

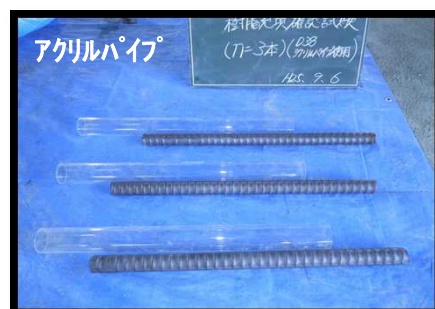
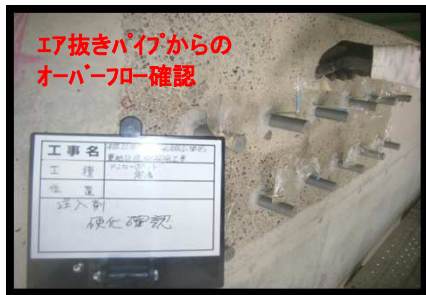
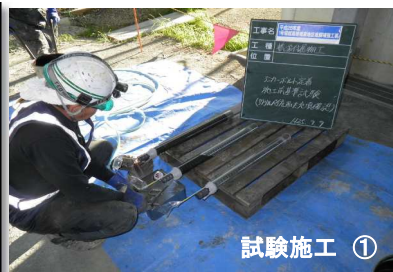
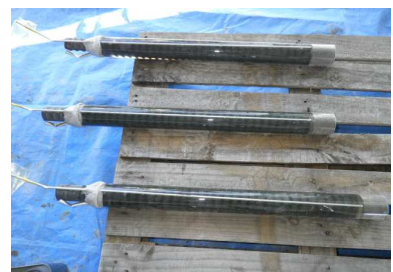
そこで、透明なアクリルパイプを用い試験施工を行い、想定している施工方法で充填が確実にされるか確認をした。

その結果、想定している方法でエポキシ樹脂が孔内に確実に充填できることが確認できた。

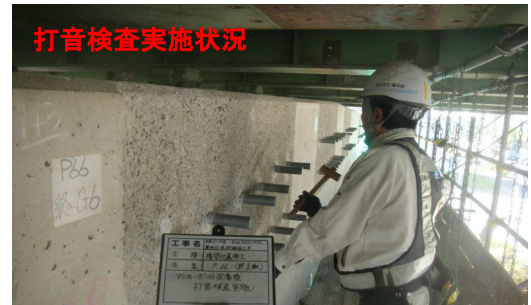
- (1) 背景  
アンカー定着は、既存躯体と確実に一体化させる事が重要である。
- (2) 課題・問題点  
試験施工の時だけでなく、実施工でエポキシ樹脂を確実に充填する必要がある。しかし、実施工の充填状況は目視確認する事が出来ない。
- (3) 解決策  
アンカーボルトの打音検査を全数実施し、充填の良否を確認した。  
打音検査は、検査者の主観により結果にバラツキが生じるため、2名1組で実施した。
- (4) 効果  
全ての打音が清音であり、確実に充填されている事を確認した。

打音試験記録表の記録例  
※清音：キンキンという高い音を発する。濁音：ポコポコという鈍い音を発する。

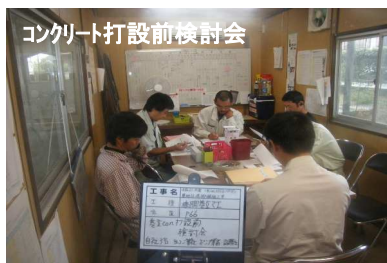
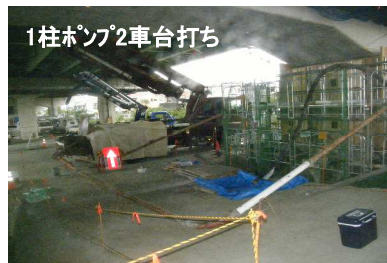
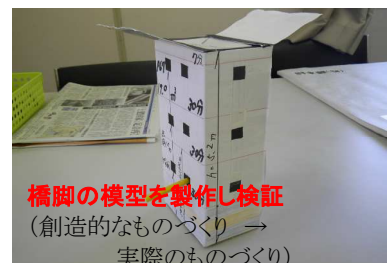
- (1) 背景  
コンクリートは弱点となり易い打継ぎ目を設けることなく、 $h \approx 5.0\text{m}$ を1度に打ち上げる計画とした。  
また、4面を同時にかつ水平に打ち上げるため、アシテータ車・ポンプ車・作業員を2班とし、2班で同時に1柱を打設する計画とした。
- (2) 課題・問題点  
適切なコンクリートの打設方法を全ての作業員が熟知していなければ、品質の高いコンクリート構造物は構築出来ない。
- (3) 解決策  
コンクリート打設前検討会を実施し、打設方法や役割の周知を徹底した。
- (4) 効果  
・狭い足場上での作業であったが、5社の連携は確実で、移動や作業がすみやかに行えた。  
・2班編成での打設作業についても、コンクリート打設調書結果どおり、打設速度が守れた。

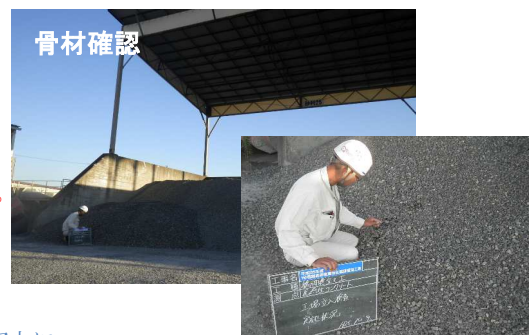
- (1) 背景  
呼び強度を十分に確保する既設橋脚の耐震性能を向上させるため、良質なコンクリート構造物を構築しなければならない。
- (2) 課題・問題点  
骨材に泥などの不純物が混入することを防止する必要がある。しかし、骨材に付着する泥や不純物の混入有無は、現場で目視確認をする事ができない。
- (3) 解決策  
生コン工場への立ち入り検査を実施し、骨材の水洗い状況、含水量、設備の管理状況を確認した。骨材を運搬するベルトコンベア上に、不要な水が確認されたため、是正するよう、設備の管理者に指示をした。指示事項の是正を確認し、施工に臨んだ。
- (4) 効果  
立ち入り検査の結果、良質な骨材を使用でき、圧縮強度試験結果が呼び強度を十分に上回る結果となった。

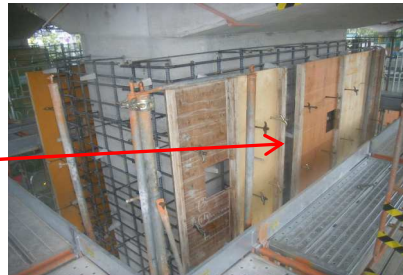
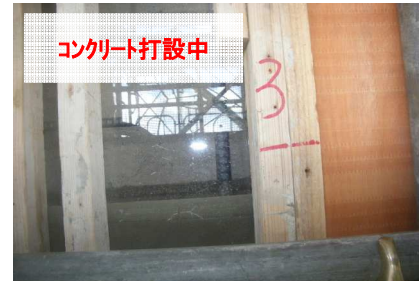
柱4面のうち2面にアクリル型枠を使用し、打設速度、打ち上がり高さの確認を容易にした。  
また、アクリル型枠部でのパイプレータの掛け方を作業標準とし、一般型枠部に反映することで、品質にムラの無い締固めを可能とした。

コンクリート打設計画どおり、打設速度の適切な管理ができた。脱型時の、コンクリート表面は黒々としており、十分な締固め効果が得られたと考えられる。

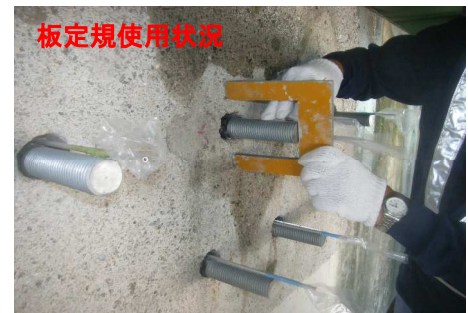
板定規を製作・使用する事によって、確実に定着長が一定となるよう管理をした。

定着長不足の発生はなく、設計値以上の定着長が確保できた。  
また、ねじ山の余長不足も考えられたため、あらかじめボルトを10mm長くしておく対策を講じた。
