平成26年度[第26-B4001-01号]

二級河川原野谷川26年河川災害復旧(26年災害定第78号) 工事(護岸工)

地区名 掛川地区
 会社名 株式会社 藤本組
 執筆者 川隅 好幸 (156608)
 共同執筆者 西嶋 隆史 (156605)

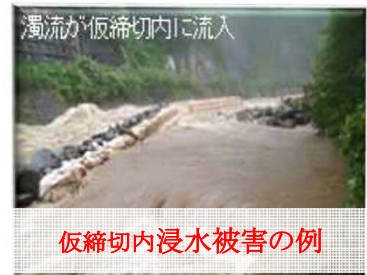
濁流が仮締切内に流入

仮締切内浸水被害の例

※本工事では、上記のような被害は発生しなかった。

本工事は、河川災害復旧工事であることから、1日でも早く河川を復旧させる必要がある。しかし、近年、集中豪雨や局地的な大雨が急増しており、河川の増水により、構築した仮締切が決壊し浸水被害を受けることで、「土堤の再構築作業」や「工事施工箇所の復旧作業」が発生し、工事の進捗に大きな影響を及ぼすことが懸念された。

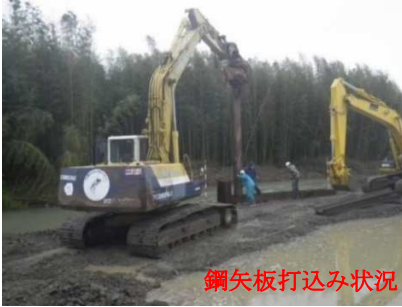
鋼矢板打込み状況

そこで、川砂利で構築された土堤前面へ「鋼矢板」を打込み、土堤を保護し浸水被害のリスクを低減させる事とした。

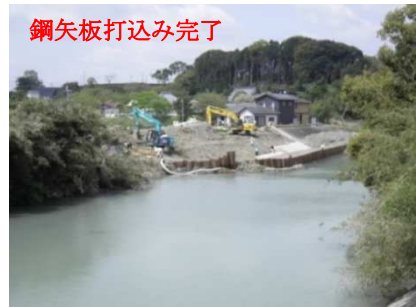
鋼矢板打込み完了

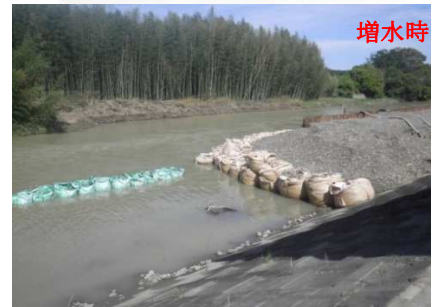
増水時

工事完成までに、1時間雨量が20mmを超える降雨に2回見舞われたが、浸水被害もなく5月末に現場を終えることができた。

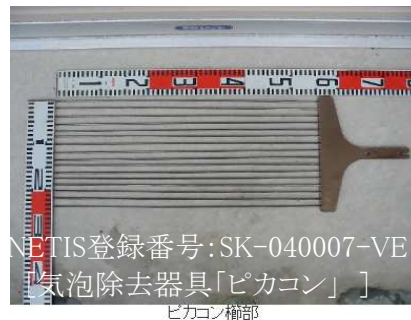
NETIS登録番号:SK-040007-VE
「気泡除去器具「ピカコン」」
ピカコン細部

そこで、コンクリート表面に発生する「あばた」を減少させる対策として、気泡除去器具「ピカコン」を用いることとした。

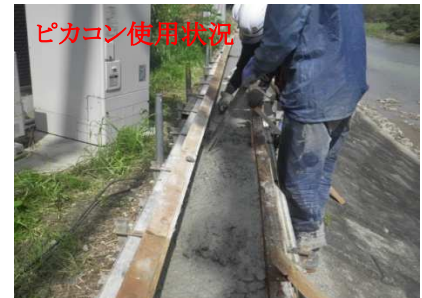
ピカコン使用状況

「ピカコン」を用いたことにより、コンクリート表面の、「あばた」を抑制できたことから、コンクリート表面の密実度と強度が向上したと考えられる。

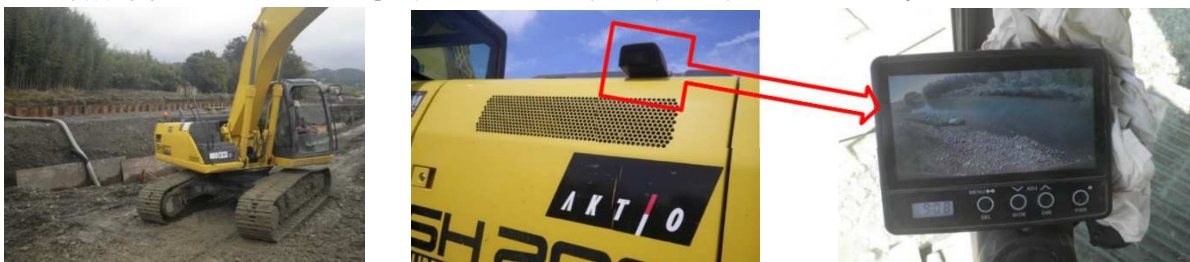
NETIS登録番号：KT-130015-A [建設機械に後付けするバックモニターシステム「Fine Eyes Monitor」]

そこで、建設機械へバックモニターを設置し、**オペレーター自らも死角の確認**をできるようにした。

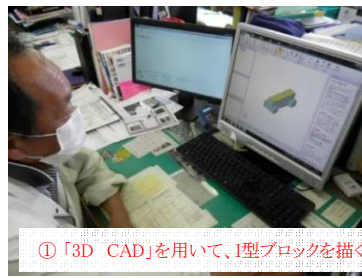
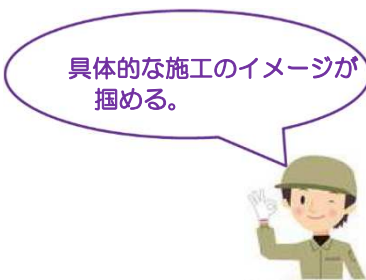
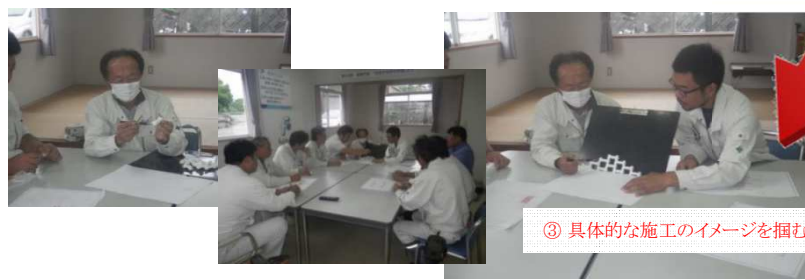
そこで、「3D CAD」と「3Dプリンター」を活用して、「1/20縮尺のI型ブロック」を造形し、具体的な施工のイメージが掴めるようにした。

その結果、弊社の若年層作業員は、具体的な施工イメージを掴むことができ、本施工もスムーズに行えた。また、建設業者として担い手育成の責務を果たせられたと考えられる。
