# 題 名 ジオテキスタイル護岸工について

地区・会社名 袋井地区・株式会社 アキヤマ  
名 前 (おおた やすお)  
太田 靖男

工 事 名 平成27年度 一級河川一雲済川総合流域防災事業  
(統合河川)(防災・安全交付金)工事(護岸工)  
発 注 者 静岡県袋井土木事務所  
工事場所 磐田市 寺谷新田 地先  
工 期 平成27年11月 6日～平成28年 5月31日  
工事内容 河川土工 1式、護岸工 1式(ジオテキスタイル工 3,506m<sup>2</sup>)、法覆護岸工 1式、  
仮設工 1式、構造物撤去工 1式

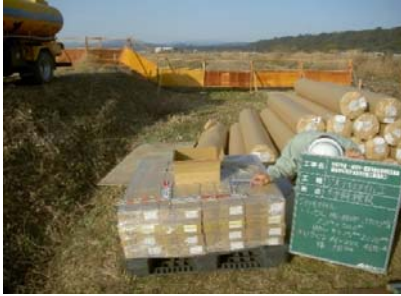
- 設計段階でジオテキスタイルの適用条件としては、転石の少ない河川箇所には適用するとなっていたが、実際現場の堤防は山土や川砂利で築堤されており、約30cm以上の転石も混在していたため、線径φ6mmのU字ピンが打設できない箇所があった。

写真(1)：材検 U字ピン

- U字ピン自体の規格の変更を検討したが、特注材料の発注に日数が掛かり工程的に厳しかったため、現U字ピンで施工可能な方法を検討した。そのままU字ピンを打設すると転石にあたり、曲がってしまうためあらかじめ先行で電動ピックにて30cm以上の穴を開けることによりU字ピンを打設することを検討した。写真(5)  
その結果、所定の深さや所定の位置にU字ピンを打設することができた。実際、穴を開ける手間は掛かったが、人員を増やすことにより工程どおりの施工もできた。

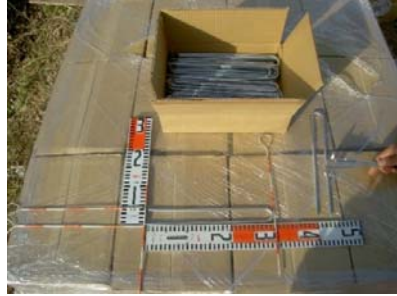
写真(2)：材検 U字ピン接写

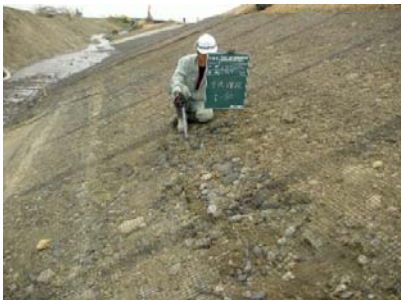
- 既設堤防を掘削した結果、法面にレキが多かったことやジオテキスタイル施工後の降雨により法面の細粒分が流れたため、ジオテキスタイルとの空隙が生じ、野芝が張れない状況となった。

写真(3)：空隙確認 近景

- ・ジオテキスタイルとの空隙量がどれくらいあるか早急に測量を行ない、法面の不陸整正に必要な客土数量(約65m<sup>3</sup>)を算出し、前記の写真を添付して協議提案を行なった。  
張芝工の施工前に法面のへこんだ部分に客土を敷均し、不陸整正をして施工した。写真(7)その結果、この工法の重点ポイントである植物根を通根させるという機能を満足させることができたと思う。

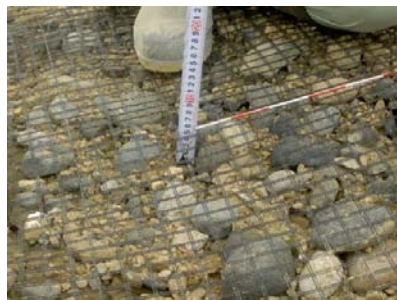
写真(4)：空隙確認 接写

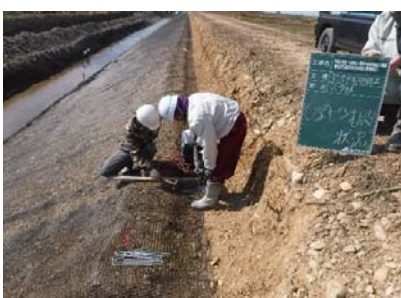
写真(5)：U字ピン打設状況

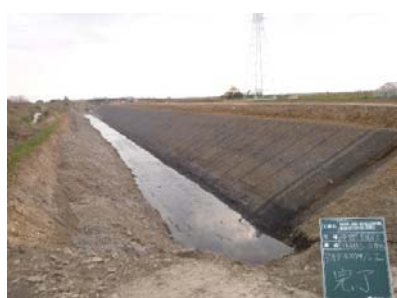
写真(6)：ジオテキスタイル完了

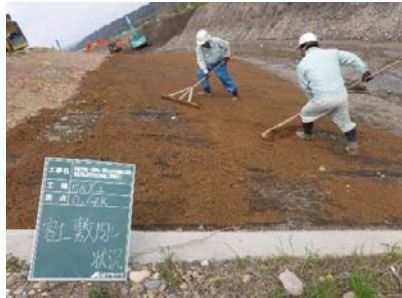
写真(7)：客土敷均し状況

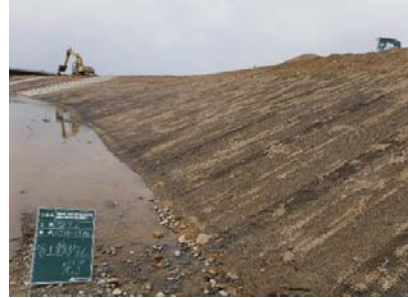
写真(8)：客土敷均し完了

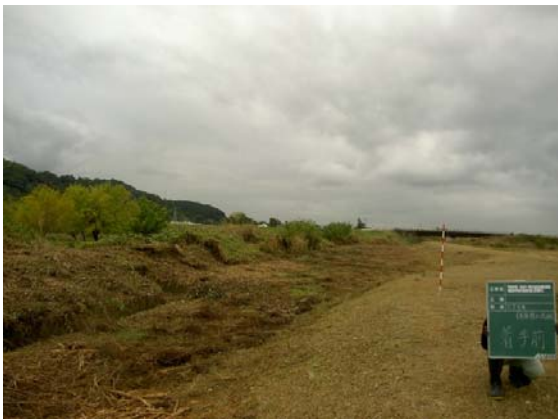
写真：着手前(中間部)

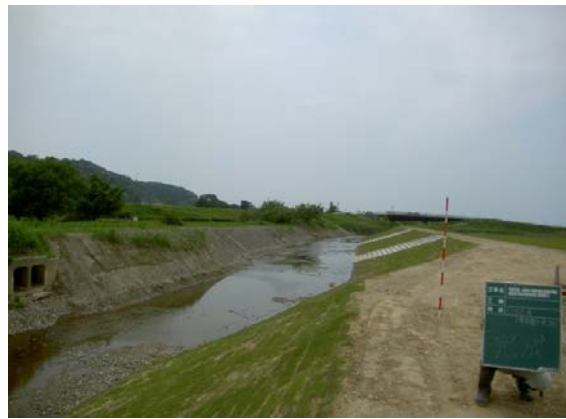
写真：完成(中間部)
