厳しい現場条件への対応を可能とした総合的施工計画

浜松地区・須山建設株式会社

- (1) 工事名 : 新東名高速道路
中島柳島工事用道路工事
- (2) 発注者 : 中日本高速道路(株) 東京支社
- (3) 工事場所 : 静岡県駿東郡小山町
- (4) 工期 : 平成26年4月29日～
平成28年8月25日

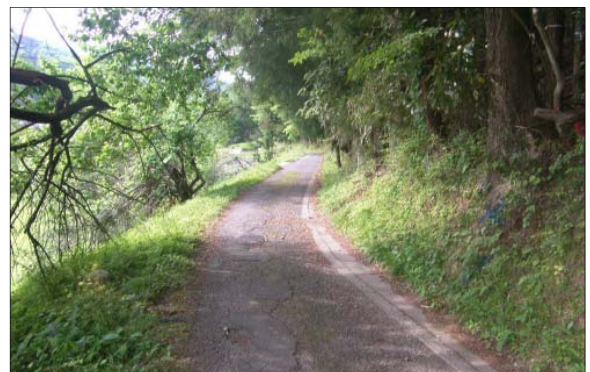
図-2 工事着手前状況

図-2はBルートの工事着手前の写真である。

向かって左側が谷側、右側が山側であり、山側に道路を拡幅することが本工事の目的である。

既存の町道幅員は全長に亘って2.5m以下であり、工事車両同士のすれ違いは不可能である。

なお、谷側に道路を拡幅することも用地の制約上不可能であった。

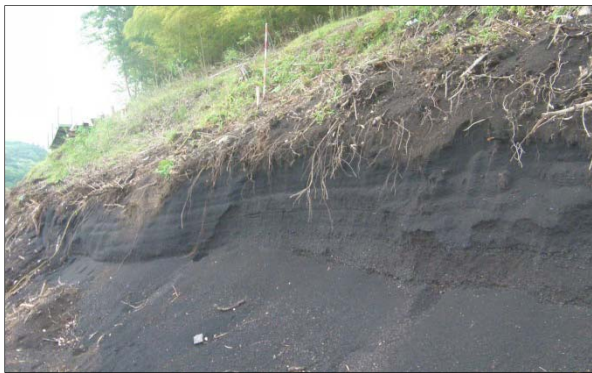
図-3 工事箇所付近でのスコリアの堆積状況

スコリアは火山噴出物であり単粒度で多孔質の小石のようなものである。

掘削時の安定勾配が1:1.2～2.0と非常に不安定であり、当該地域において土砂崩壊の危険性が高いことで危険視されている土質である。

富士山の最新の活動である宝永噴火（1707年）では、極めて多量のスコリアが噴出したことが知られており、小山町にはスコリア地帯が広がっている。（図-3参照）

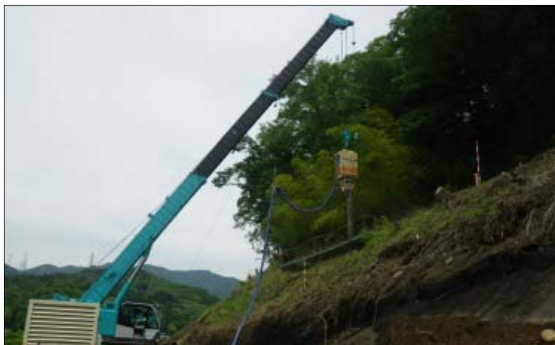
図-8 先行土留め施工状況(鋼矢板)

図-8 は、構造物掘削時の安全確保のために施工した先行土留め(鋼矢板)の施工状況である。

鋼矢板の根入れ長と打設位置は、事前調査結果に基づき適切に決定し、最小限のヤードで施工可能な機械編成にて施工した。

先行土留めによる安全確保により、次工程の床掘り以降の施工は非常に円滑に進められた。

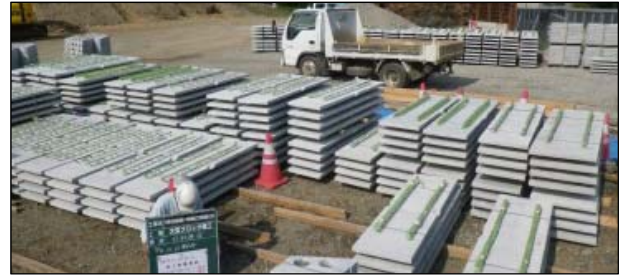
図-9 パネル組立式大型ブロックの材料

ブロックの組立工程においても、使用材料(図-9)の小運搬、組立てを繰り返し、作業箇所の余剰材料を排除して狭小箇所での施工を可能とした。

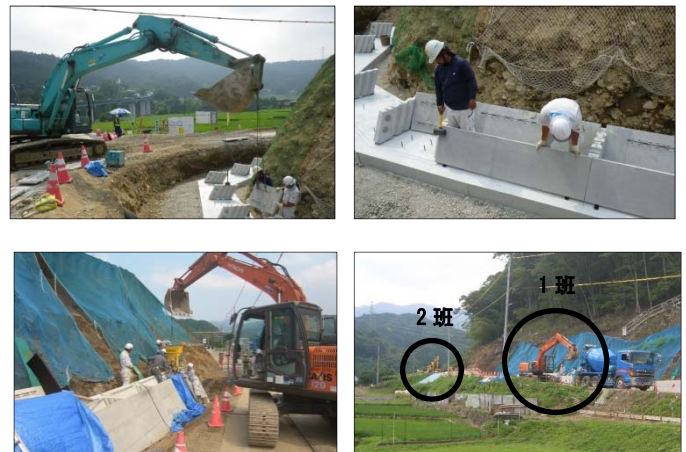
図-10 パネル組立式大型ブロック施工状況

図-10 は組立式大型BLの施工状況である。

軽量でコンパクトな材料であるため、使用重機はバックホウのみである。

非常に狭小な現場条件においても、組立式大型BLの採用により場内でのすれ違いが可能となり、施工班増員による工程促進、短縮を可能とした。
