## 低水護岸工事における施工上の創意工夫について

静岡県土木施工管理技士会 浜松地区

須山建設株式会社 黒田 大介

工 事 名 平成26年度 天竜川野部堤防補強工事

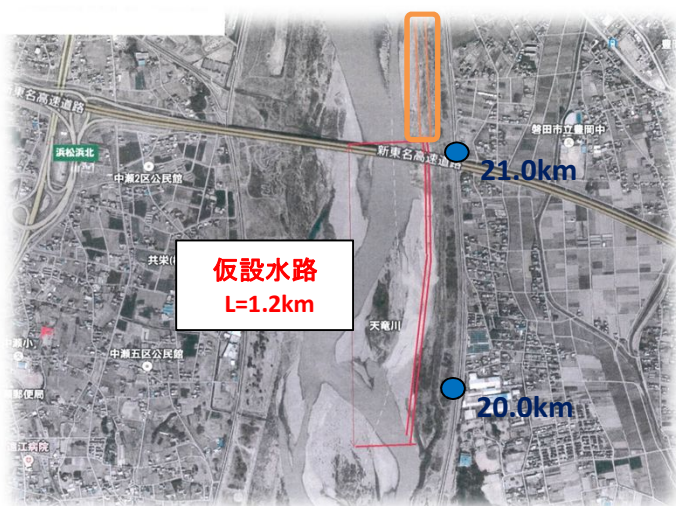
仮設水路

水位低下の対策として、天竜川の河川勾配を利用し、護岸工事の掘削範囲内から天竜川本流の下流側に向かって施工延長約1.2kmの仮設水路を掘削し、施工範囲全体の水位低下を図った。

周辺の現地調査により、施工箇所の下流側に旧河道跡があることが判明したので、その区域を利用して仮設水路を設置した。

その結果、作業期間中多少の水位変化は見られたが、比較的安定した低水位の状態が続き、ポンプ排水による水替え量を大幅に削減することができた。また、影響が予想された作業工程についても、特に支障なく円滑に工事が進捗した為、ポンプ排水による水替え期間を短縮することができた。

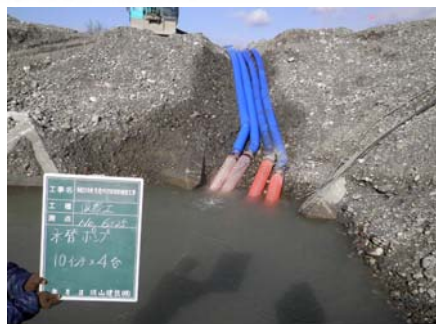
排水ポンプ設置(一部)

今回の施工範囲は低水護岸部であり、根固めブロック、護岸基礎及び護岸中段より下部側の施工に際しては、水替え工が想定されていた。事前調査として現地を試掘してみると地下水位が非常に高く、単純に水中ポンプのみで水替えを行うと、10インチ水中ポンプが18台必要となり、莫大な費用の増大が懸念された。

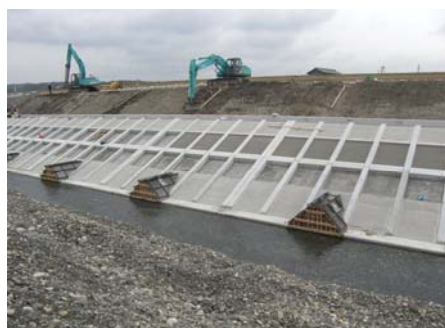
元付 型枠

元付工の工程短縮には、型枠組立及び型枠転用作業の簡略化が重要であったので、元付の型枠を鉄板にて事前製作することにより、組立手間と転用作業の効率化を図った。

事前組立により組立手間が大幅に改善され、鉄板による型枠を使用することにより、型枠転用作業も容易になった。当初見込んでいた工程に対して概ね2週間程度短縮となり、護岸下部の埋戻し作業時期が前倒しになったことで、水替え作業の短縮にも繋がった。

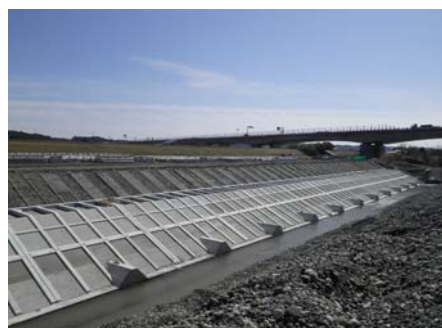
元付工 完成

元付工は、施工箇所が護岸法面の下部であり、護岸基礎・法枠・間詰めコンクリート打設後でないとは施工できない。

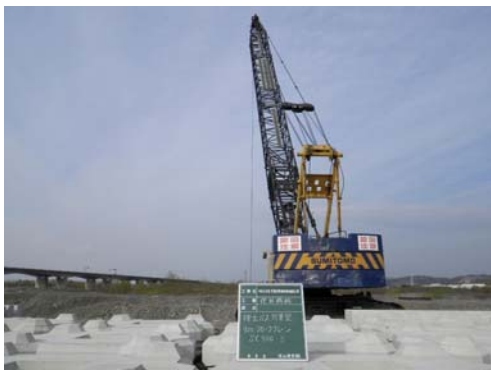
90tクローラークレーン

新たに25tラフタークレーンと併用して90tクローラークレーンを導入し、クレーン作業の効率化を図った。

90tクローラークレーンの使用により、護岸下部付近の作業は全て高水敷からの作業が可能となった為、小段付近に造成を予定していたクレーン作業ヤードが必要無くなった。工程面でも法面上部の作業に工程上の制約が無くなった為、当初懸念された工程への影響も無く、工期内での完成へと繋がった。

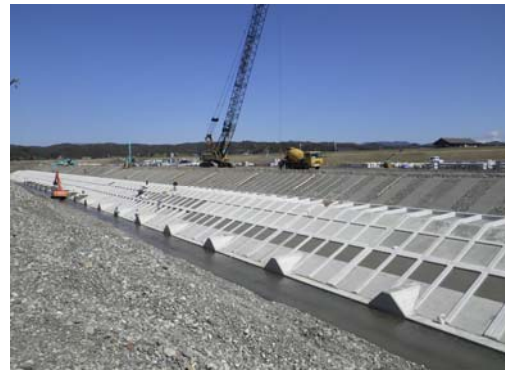
クレーン作業状況
