残存型枠の施工について

丸三工業株式会社
土屋 久光
技術者番号 00167523

- (1) 建設工事名 平成27年度[第27-S4601-01号]吉佐美多々戸急傾斜地崩壊対策
(公共-その他)【防災・安全交付金】工事(擁壁工)(11-01)
- (2) 工事期間 平成26年1月19日～平成29年1月10日
- (3) 発注者 静岡県下田土木事務所
- (4) 工事内容 斜面对策工82.8m
コンクリート張工13m 仮設モルタル吹付工459m² 仮設防護柵工59m

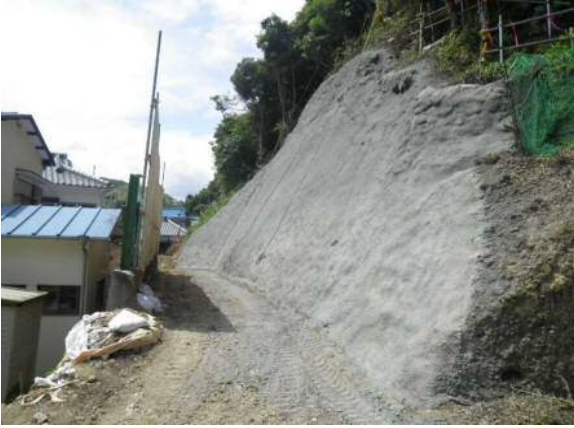
工事終点側進入路

工所用道路の確保が難しく、発注者と近隣地権者と協議して頂き、工事終点側に乗入れ口を設け、起点側へ向かって、擁壁の掘削断面を兼ねた仮設通路を75mに渡り作成し、起点側からコンクリート張工の施工を行った。

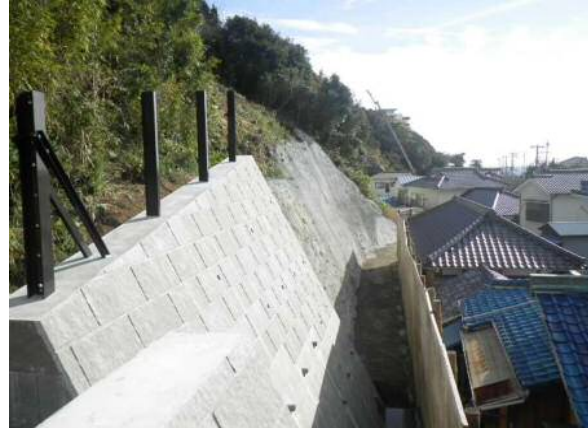
工事起点側コンクリート張工

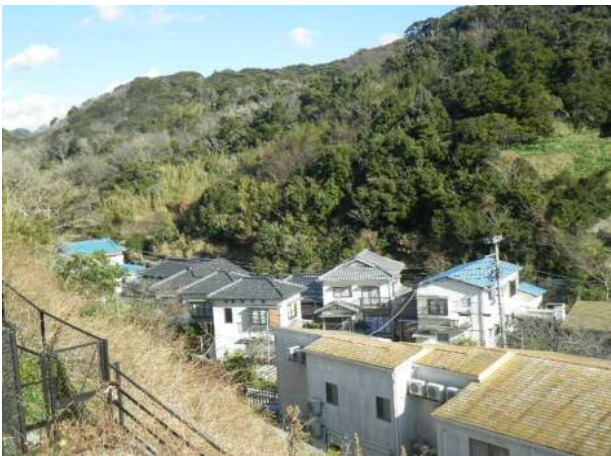
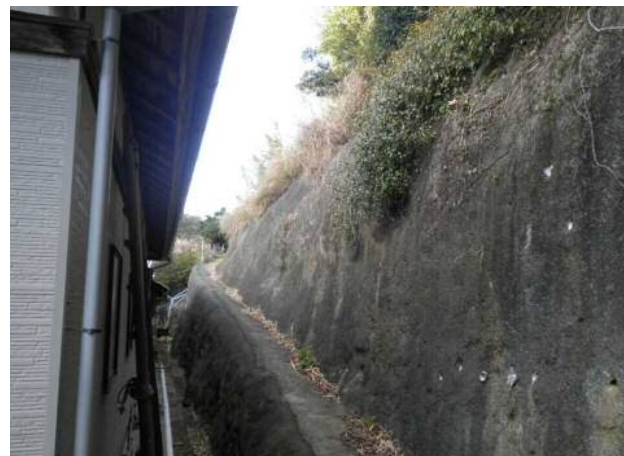
3. 現場の状況

施工箇所は家屋のすぐ裏側となっていたため、地権者の了解を得て、庭先を通行させて頂くことにしました。そのため、大型重機の搬入は困難で、小型機械での施工を余儀なくされました。また、資・機材の搬入についても、ダンプトラック2t積みで施工箇所近くまで運搬し、現場内への持ち込みはすべて人力作業となりました。

山の法尻の一部にはコンクリート擁壁が施工されており、落石防護柵が設置してありました。また、モルタル吹付けを施工してある箇所もありましたが、全体的に斜面勾配がきつく、転石浮石等があちこちにあり、事前測量実施時には細心の注意を払いながら、斜面を移動しました。
