図-1 巨石付き盛土砂州を用いた河川防護工 標準断面図

### 3.現場における問題点

### 4.検討結果

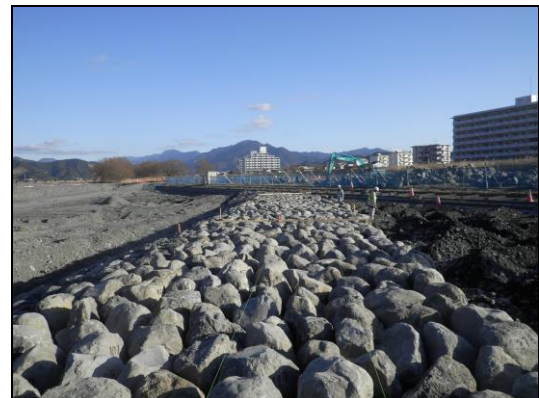
写真-3 巨石据付完了

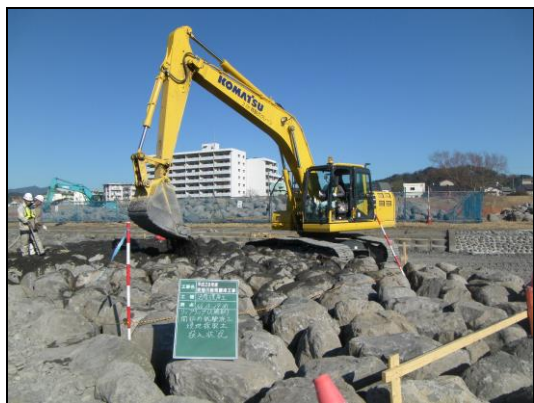
写真-4 巨石間へ間詰め材の投入

間詰め施工はバックホウで行った。巨石間へ間詰め材を投入した際に目詰りが発生しないように、予め河川内流用土を 0～40mm で振るい巨石の半分程度まで投入し水締めを行った。その後、バールを使用し人力で突固めを行った。上半分は巨石同士のかみ合わせ効果を十分に発揮できるように河川内流用土をそのまま使用し、同様に人力で充填・水締めを行った。また施工後に間詰め土の充填不良がないか全箇所目視して確認を行った。

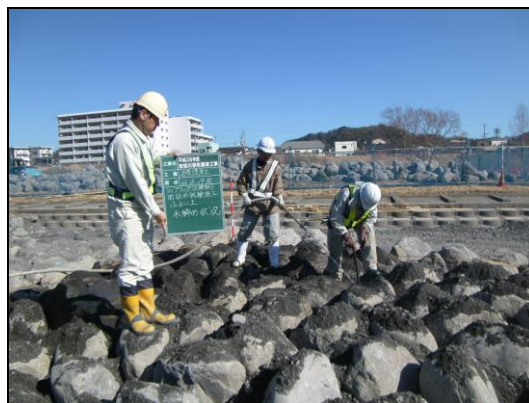
写真-5 突固め及び水締め

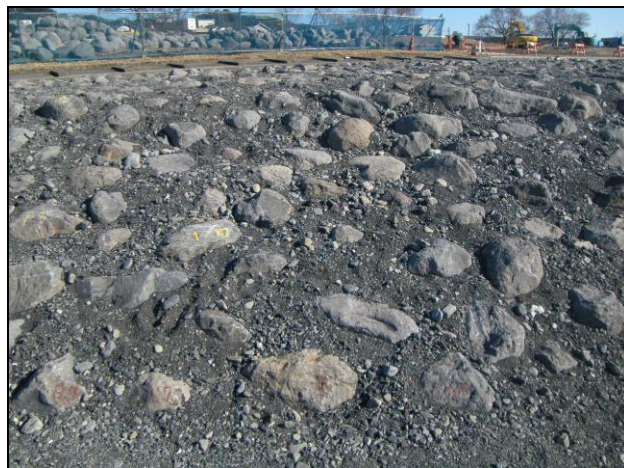
写真-6 間詰め完了

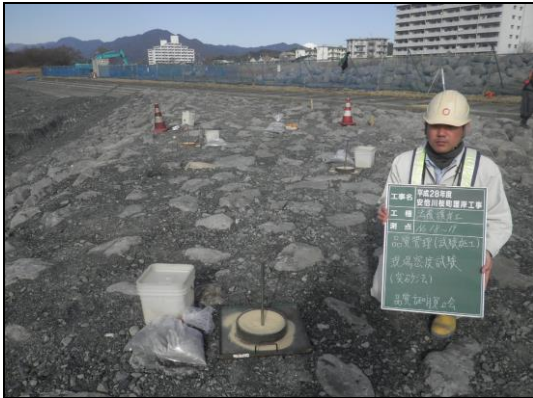
写真-7 突砂法を用いた現場密度試験

最初の間詰め施工箇所において現場密度試験の試験施工を行った。50 m<sup>3</sup>を1区画とし試験基準は土木工事施工管理基準に基づき、突砂法を3箇所、RI計器測定を5箇所実施した。今回の測定値を基準とし、今後の施工についても確実な締固め度を得られているか確認する為に2日に1回の割合でRI計器測定を実施した。突砂法は5回実施し測定結果のばらつきの確認及びRI計器測定の測定結果の信憑性を判断する材料としても役立てた。

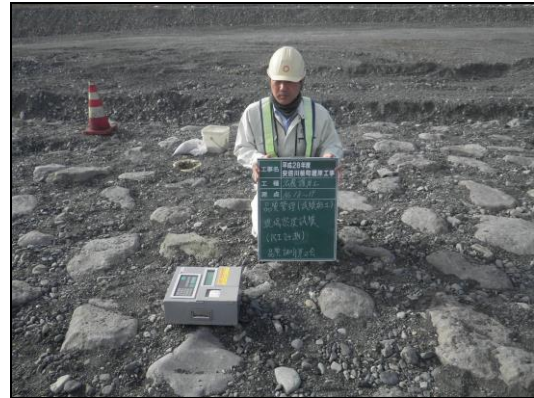
写真-8 RI計器を用いた現場密度試験

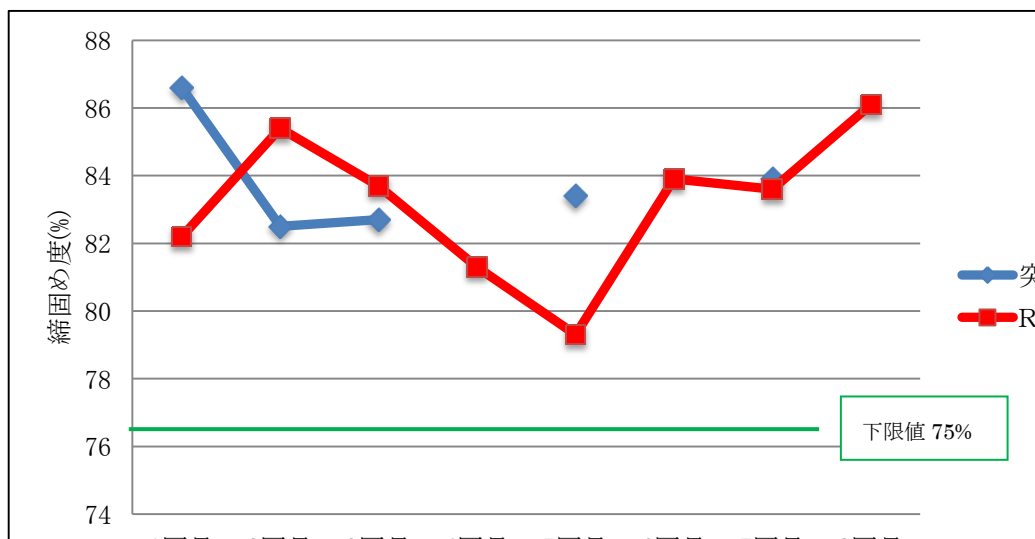
2種類の現場密度試験結果について下図に示す。1回目の試験施工結果より間詰め土の締固め度が突砂法では86.6%、RI計器測定では82.2%となった。ただし、先にも述べたように間詰め土の粒径が均一でないことから、2回目以降の試験結果にばらつきが想定されたため、二つの測定データの平均値の概ね-10%を下限值とし、現場独自で締固め度75%以上となるように管理を行った。

各試験の計測結果を比較すると双方の試験結果に大きな差異が生じていないことが分かる。このことから現場密度試験のデータとしては信頼性が十分にあると考える。また変動幅も概ね少ないことから、間詰め材の充填が全体的に均一に仕上げる事ができた。

図-3 現場密度試験結果比較表
