## 工事施工の問題点と解決

工事名 : 大井川用水(二期)農業水利事業 島田1号・2号水路工事(その8)

### 目的

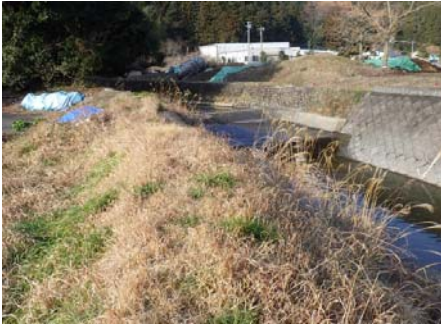
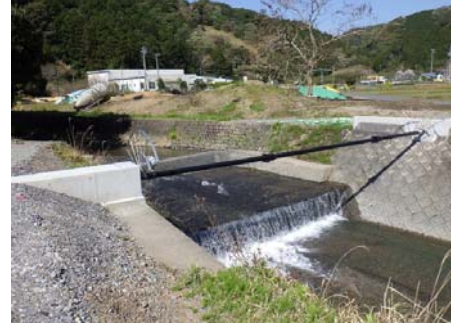
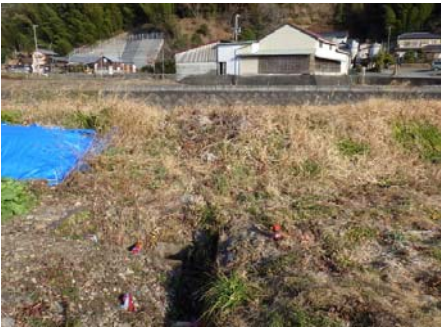
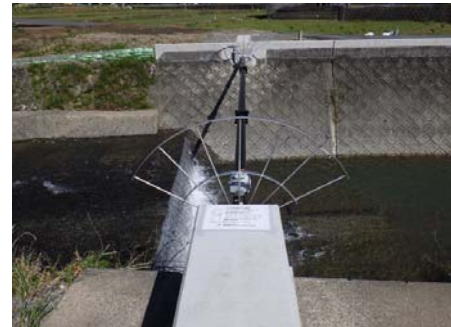
写真

①着手前

①完成

下流側より望む

右岸側より望む
