# コンクリートのひび割れ防止対策と効果の検証

株式会社 橋本組 土木部 遠藤 謙

工事名 : 平成 29 年度 (株)ヤマザキ住吉工場 汚水処理施設築造工事  
 工期 : 平成 27 年 1 月 16 日 ~ 平成 28 年 5 月 31 日  
 施工場所 : 静岡県 榛原郡吉田町 住吉 地先  
 発注者 : 株式会社ヤマザキ  
 受注者 : 株式会社 橋本組

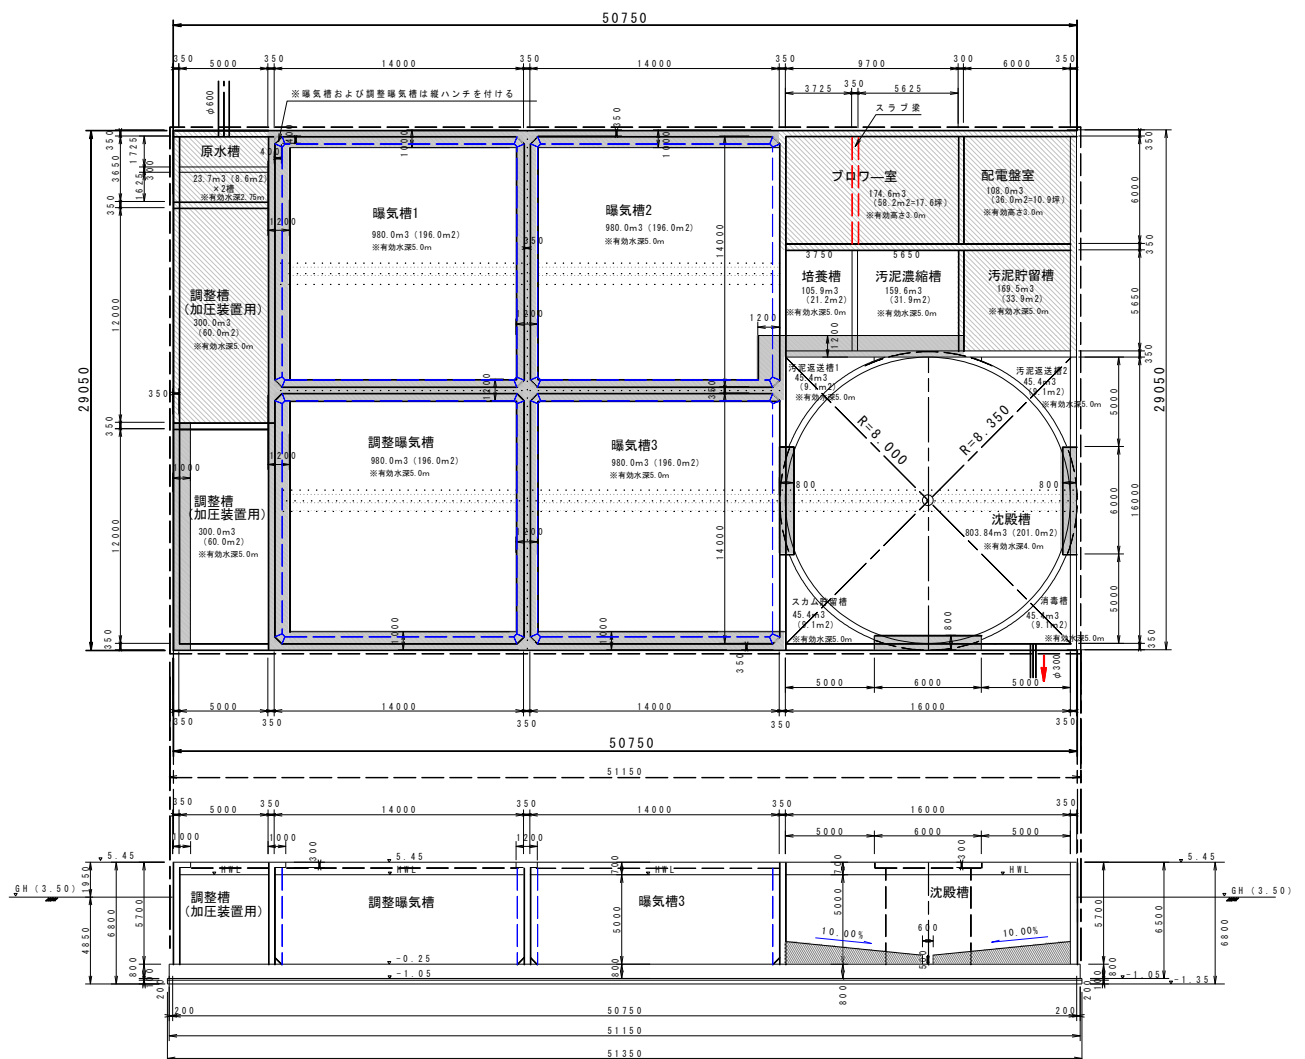
(株)ヤマザキ住吉工場 汚水処理槽の構造諸元は以下の通りである。

大きさ : 縦 L1=29.05m、横 L2=50.75m、水深 (壁高) H=5.7m ※耐圧盤を含めると全高 6.5m

全貯水容量 : V=6,000m<sup>3</sup> (処理量 1,600m<sup>3</sup>/日)

壁厚 : t=350mm (天端部に補強の水平梁を設置する)

コンクリート : 鉄筋コンクリート設計強度 24-8-25BB → 施工時 30-12-25BB (ポンプ車打設)

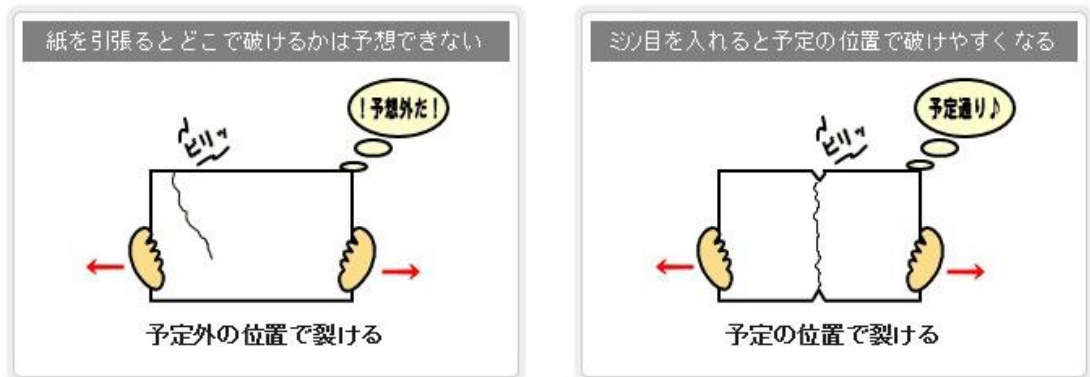
目地については、構造物により以下の考え方がある。

- (1) 擁壁やマスコンクリートなどの無筋コンクリート構造物では 10m以下に 1 箇所（伸縮目地）
  - (2) 逆 T や L 型擁壁などの直壁の鉄筋コンクリート構造物では 15～20m以下に 1 箇所（伸縮目地）
  - (3) 橋台などの下端を拘束されるマスコンクリートでは 4～5m程度に 1 箇所（ひび割れ誘発目地）  
（誘発目地の間隔は経験的に壁高さ（打設高さ・部材）の 1.5～2.0 倍程度が適切である）
  - (4) スラブについては誘発目地を設けない（所要の補強鉄筋を確保して収縮ひび割れを分散する）
- ※道路土工 擁壁工指針 P128、コンクリート標準示方書（設計編・施工編）より

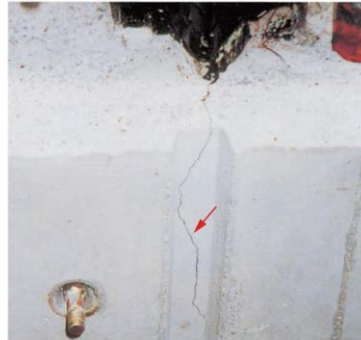
※ 化粧目地部分ひび割れ発生状況です。

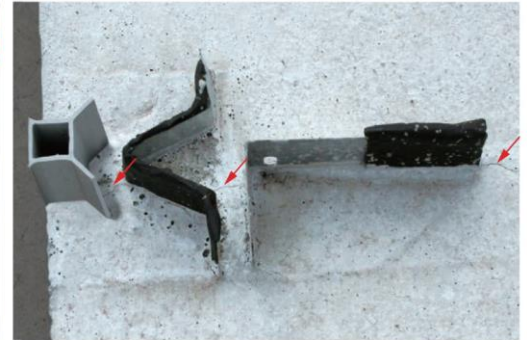
※ 埋め込み化粧目地+A部材+BL部材を施工した場合のひび割れ発生状況です。

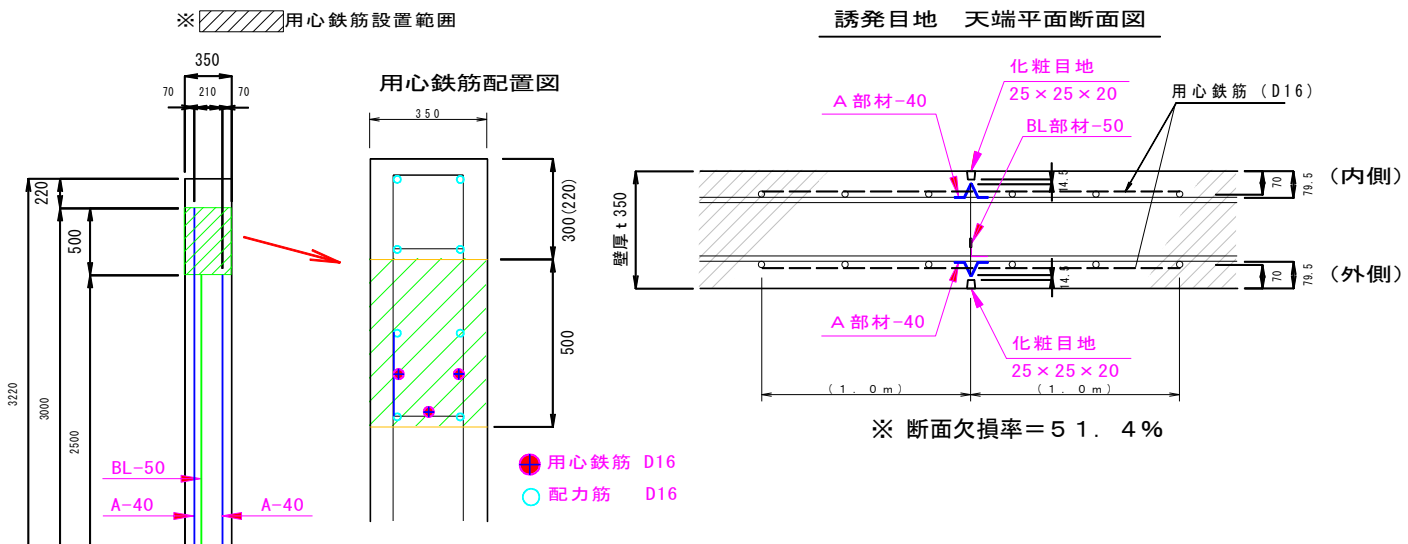
ひび割れの拡散が予測される、誘発目地位置の天端部周囲 (目地を中心にして両端 1 m) には、別途、ひび割れ防止鉄筋 (用心鉄筋) を設置するほか、断面欠損率 (※) の確認等、誘発目地位置以外に発生しようとする想定外のひび割れを、しっかり目地位置に集める対策を講じた。

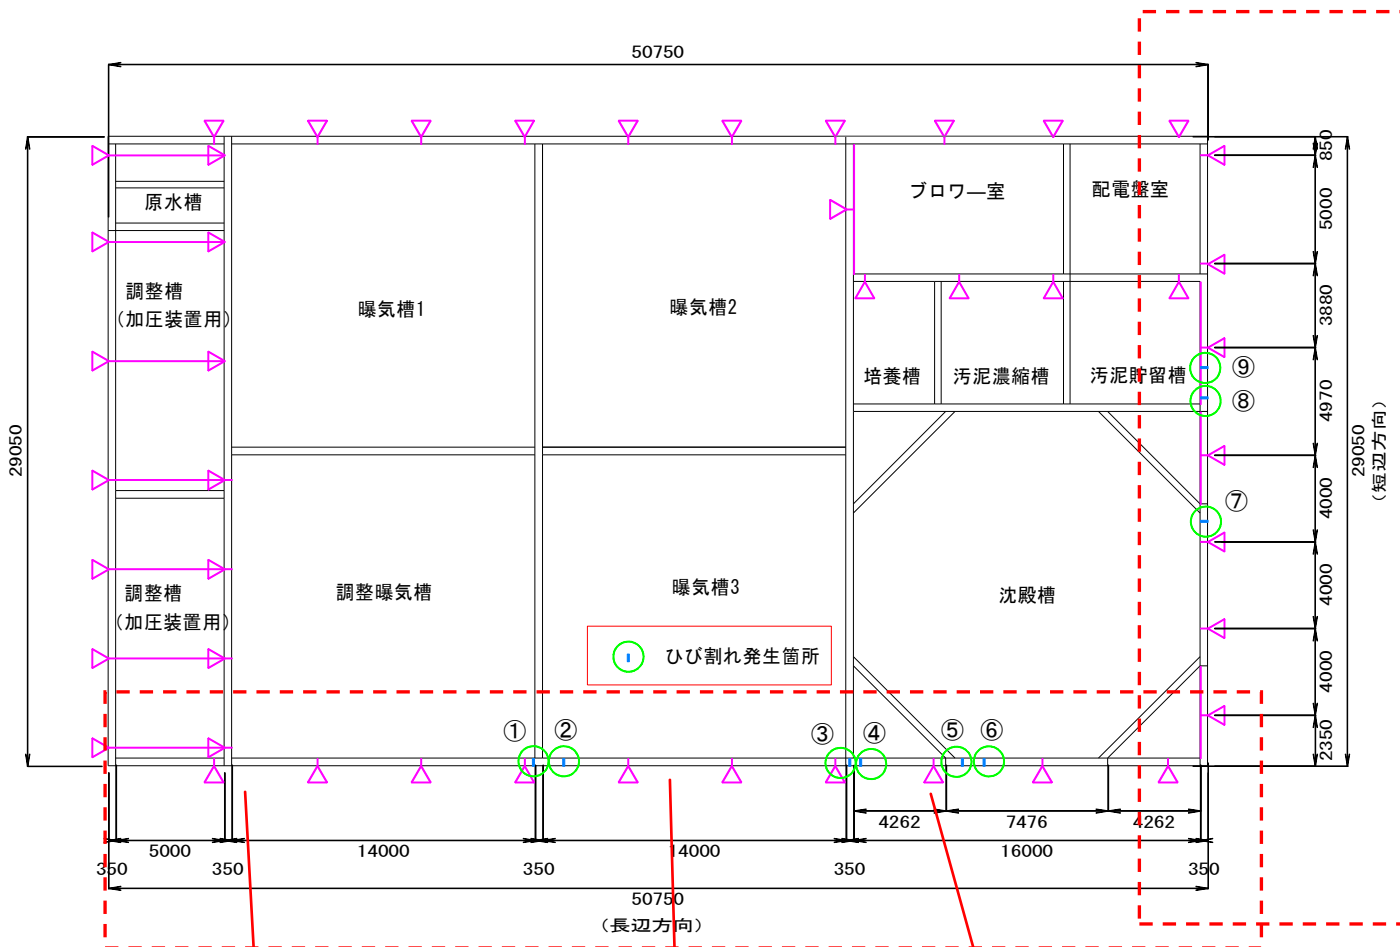
### (クラック発生結果)

検証は、壁厚、壁高（深さ）が同じで同条件である長辺および短辺の2辺で観測し、ひび割れの発生位置と数の結果を得た。

長辺方向の結果 : L=50.75m 想定外位置のヘアクラック発生箇所 n=6 箇所 (8.5m/1箇所)  
 短辺方向の結果 : L=29.05m 想定外位置のヘアクラック発生箇所 n=3 箇所 (9.6m/1箇所)

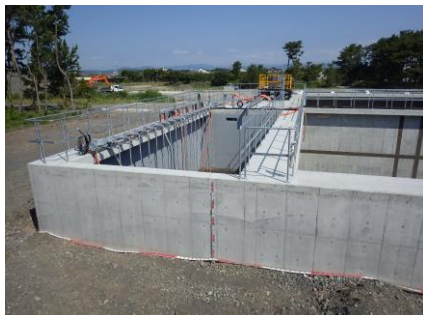
(調整槽、調整曝気槽付近)  
クラックなし

※アルミ標尺位置は設置したひび割れ誘発目地位置

長辺方向の構造物には、「調整曝気槽」および「曝気槽」の辺長 14m の大きなスパンと、「沈殿槽」（辺長 16m 補強梁あり）があるが、想定外のクラックはいずれも縦・横の壁が交差する壁交差部近隣に集中していることがわかる。

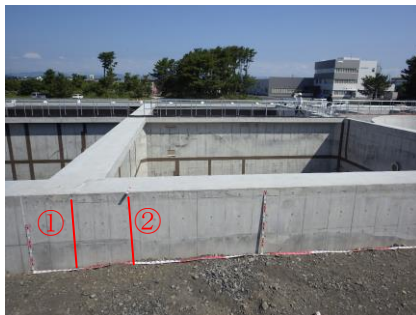
(曝気槽 3 付近)  
クラック 2 箇所発生

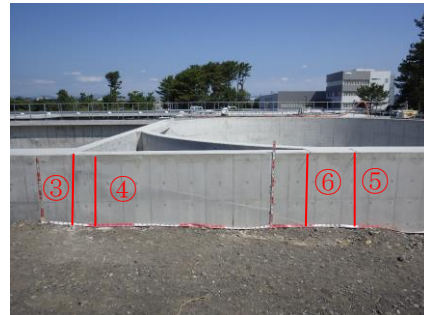
(沈殿槽付近)  
クラック 4 箇所発生

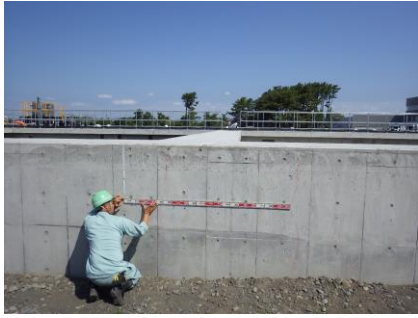
(曝気槽 3 付近)  
誘発目地より 0.5m、2.0m

対策工として設置したひび割れ誘発目地と想定外クラック位置の関係であるが、誘発目地位置に設置したひび割れ鉄筋（用心鉄筋）設置範囲 1m 以内においても発生している状況であり、しかもその用心鉄筋設置 1m 付近に多く発生している。

しかし、前述の「壁交差部」との関係を見ると、壁交差部付近と、用心鉄筋設置箇所付近のひび割れ位置が重なるため、やはり「壁交差部付近にクラックは集中している」と考えられた。

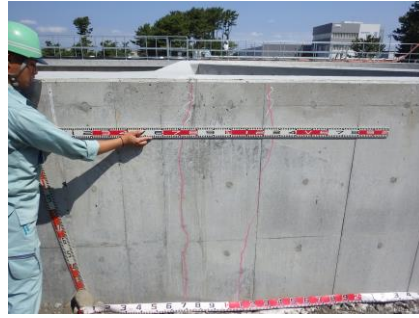
(沈殿槽付近-1)  
誘発目地より 0.7m、1.2m

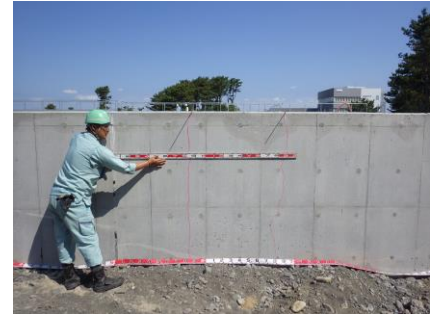
(沈殿槽付近-2)  
誘発目地より 0.8m、1.9m

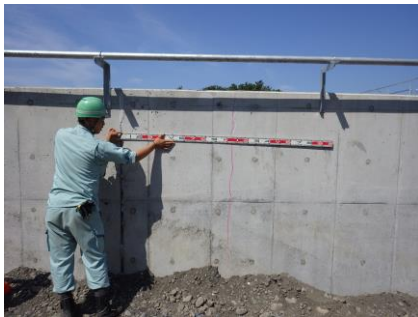
(沈殿槽付近⑦)  
誘発目地より 1.0m

検証結果として、クラック発生の状況は、短辺方向のクラック発生位置についても長辺方向と同様に壁交差部に集中しており、ひび割れ誘発目地設置位置とはあまり関係なく発生していることがわかる。

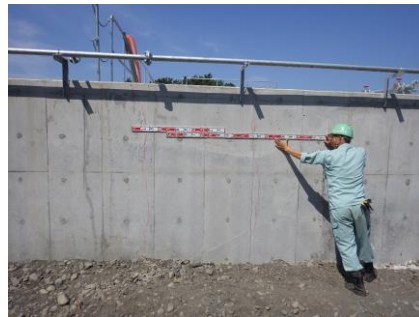
(汚泥貯留槽付近⑧⑨)  
誘発目地より 1.0m、2.3m

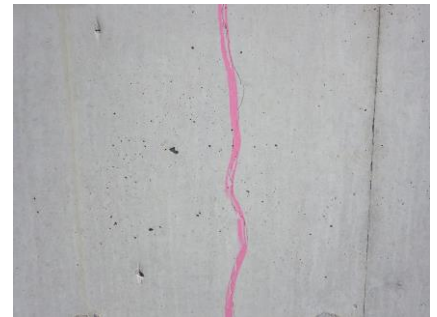
(クラック状況)  
ヘアクラック 1mm以下
