工事施工に伴う安全管理を創意工夫！ 出来形管理で生産性向上！

株式会社 橋本組

工事名 : 平成 28 年度 [第 28-I8367-01 号] (国) 150 号舗装補修
(道路維持) 工事 (切削オーバーレイ工)

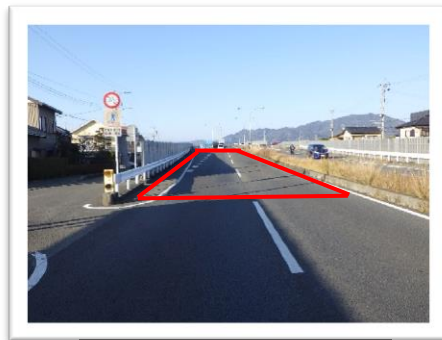
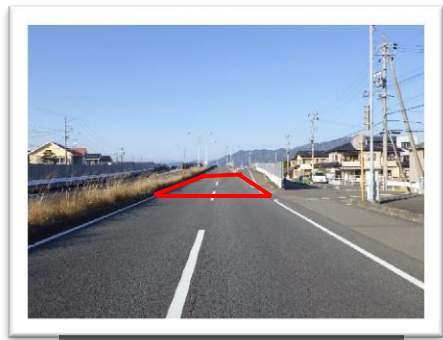
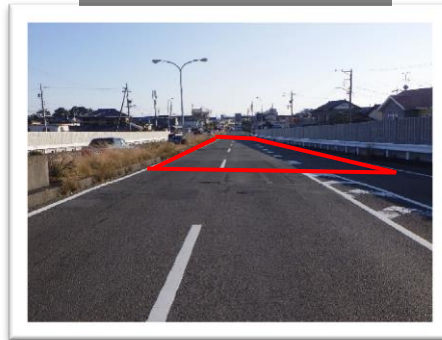
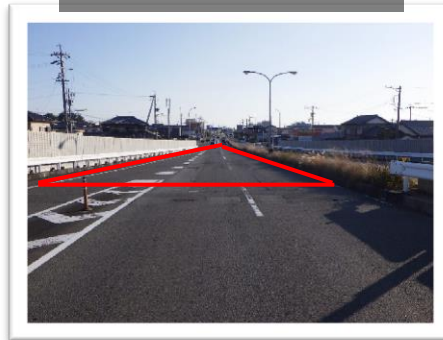
現況写真

静岡方面 (上り線) ↑

大井川方面 (下り線) ↓

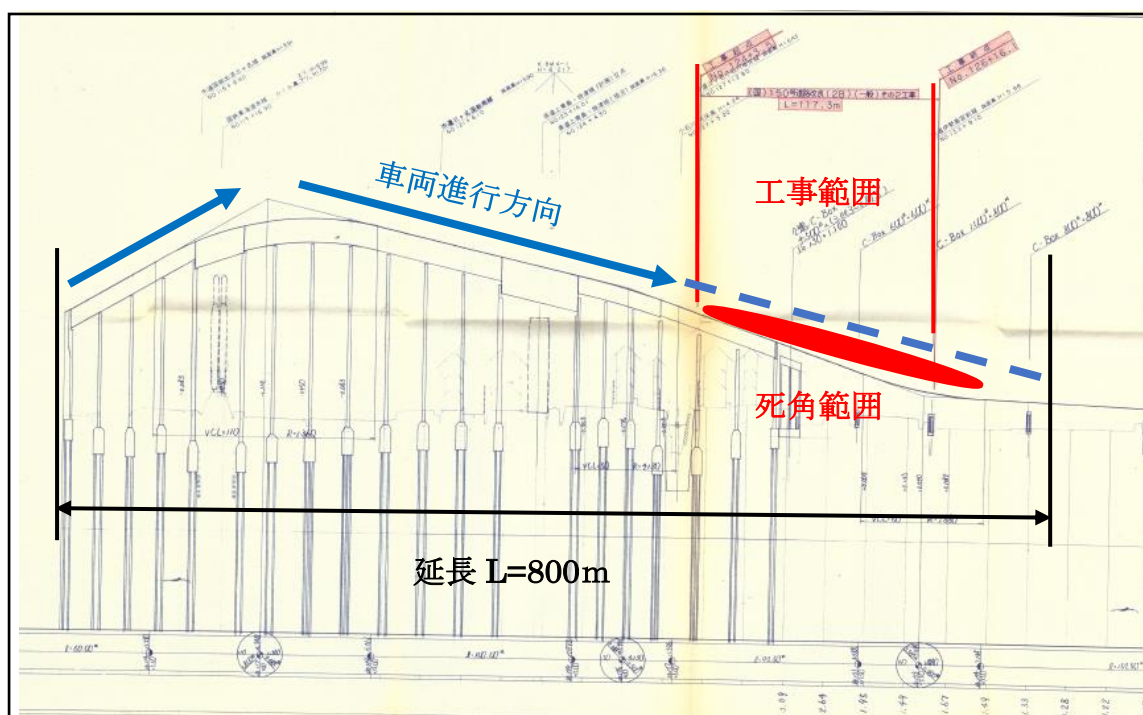
縦断図. 1

工事着手に当り現場踏査したところ、本工事道路は前文で説明したとおり、交通量が非常に多い道路であり、当該現場付近でも慢性的な交通渋滞が発生していた。発注段階で全施工夜間作業とされている事からもわかる様に、非常に交通量が多い上、当該工事範囲は、高架橋道路の端部が起点になっており、5%以上の坂道であるため、高架橋道路下り線の静岡側から大井川方面に走行する車両に於いて死角範囲が有り、工事現場を発見するタイミングが、直前である事から、交通規制による一般車両同士の追突又は玉突き事故が懸念されたため、事故防止対策として、通過車両に相当後方から工事範囲が視認でき、かつ工事範囲に誤侵入する事無く通過させる規制方法が課題となった。

本工事に於いては、夜間（21：00～翌6：00）に片側2車線道路を1車線づつ交通規制を行い当日解放する工事であり、道路規制施設設置基準に於いては、交通規制起点側の、2車線～1車線に擦りつける区間延長は60m～80m程度で良いが、1) 規制図.1のような道路状況から道路勾配による死角が生まれるため、下記に示す規制図.2のように道路頂点（工事現場から400m）手前から規制のお知らせ電光掲示板（ソーラー式）及びアローラインを設置し通過車両が工事範囲の相当手前から徐行及び車線変更の準備が出来るよう注意喚起した。

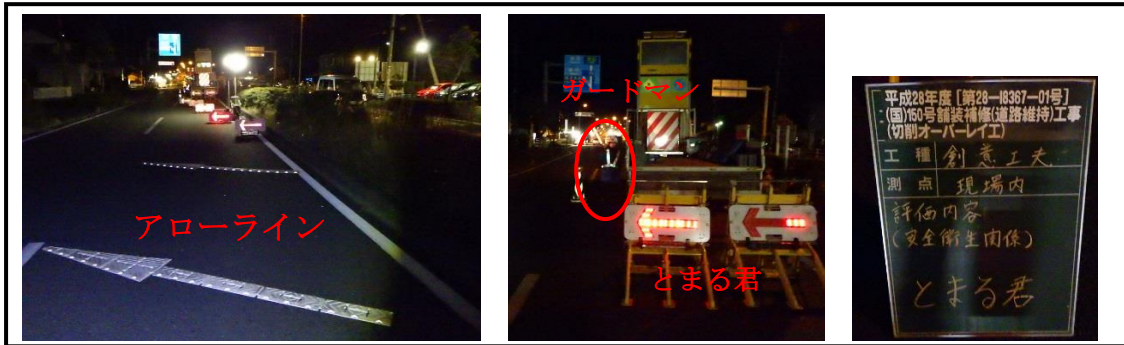
2-1) 通過する一般車両との接触防止対策。ガードマンをとまる君の後方に配置させることで、万が一、一般車両侵入して来ても、接触しない。

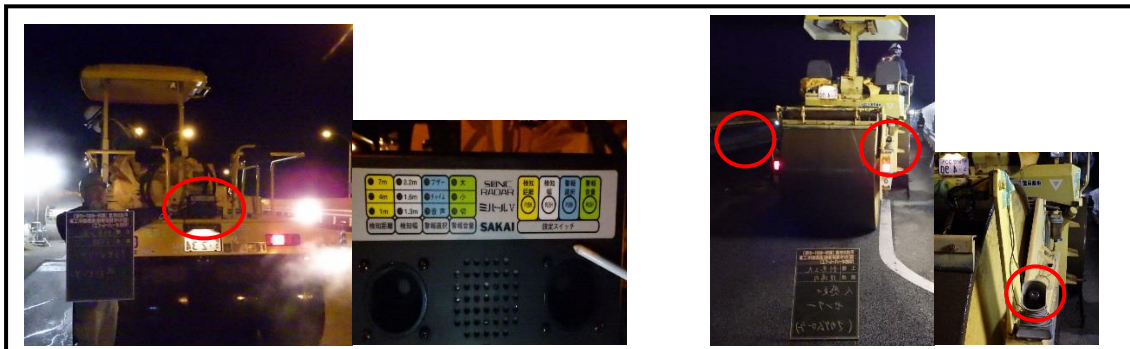
2-2) 各種ローラーと作業員との接触及び下敷き事故防止対策。人感知センサー

本工事における、1)・2)・3)の問題点について上記対応策を実施した結果、1) 規制方法では、夜間工事ながらも主要幹線道路であるため相当量の交通があったが、工事起点付近で渋滞が発生する事無く 安全誘導出来た。 2) 接触事故防止対策では、各種ローラーに人感知センサーを設置した事で、事前に危険を知らせる事が可能となり、作業員と接触する前に重機と作業員の 差別化が図れた事により、無事故で工事完成出来た！ 3) 生産性向上！に於いても、測定基準 40m毎を 10m毎で管理した事で、As 殻廃棄数量の低減により主要材料である改質アスファルトの食込みも設計数量に対して 1.1 倍程度に収まった結果、数量が増える事による作業ロス及び材料費の損失も最小限に抑えられ、生産性向上に繋がった！
