漁港護岸の耐震・耐津波性能向上を目的としたグラウンドアンカー工について

工 事 名 : 平成 28 年度[第 28-V1416-01 号]

焼津漁港水産流通基盤整備(特 3 種係留等)ー9.0m 西岸壁工事(アンカー工)

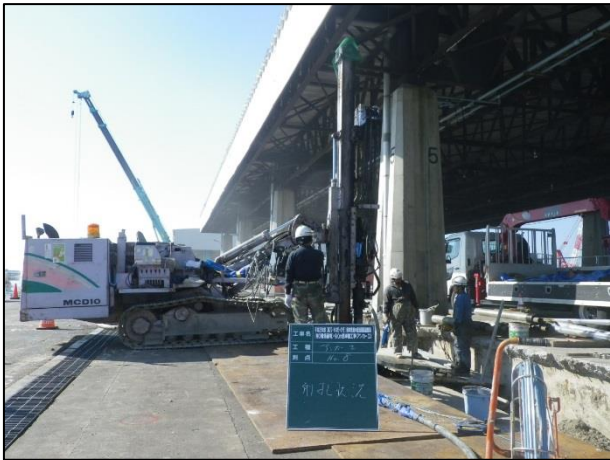
削孔状況

使用するボーリングマシン（ロータリーパーカッションドリル）の選定に当たり、上屋庇までの高さを計測し、庇に干渉しないタイプを選定しました。また、アンカー挿入時は補助クレーンと人力併用で行いました。

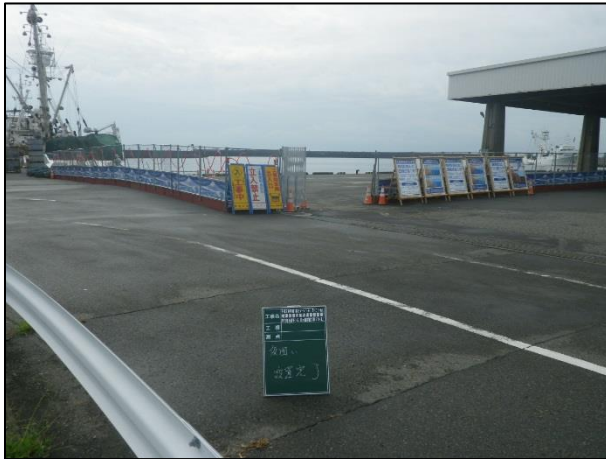
5. おわりに 仮囲い設置状況

漁協の各バース責任者と打合せを行い、作業エリア外周は仮囲いを設置し、出入り口としてクロスゲート（幅4.5m）を4カ所設け、漁業関係者の利用状況に応じて使

い分ける事としました。

また、作業エリアを護岸上部、荷捌き場両方を確保できたことで隣接工事である既設棧橋撤去工事との作業間調整が円滑に行え、作業エリア出入り口を4カ所設けたことで漁港利用者、隣接工事業者との動線が無理なく確保することが出来ました。

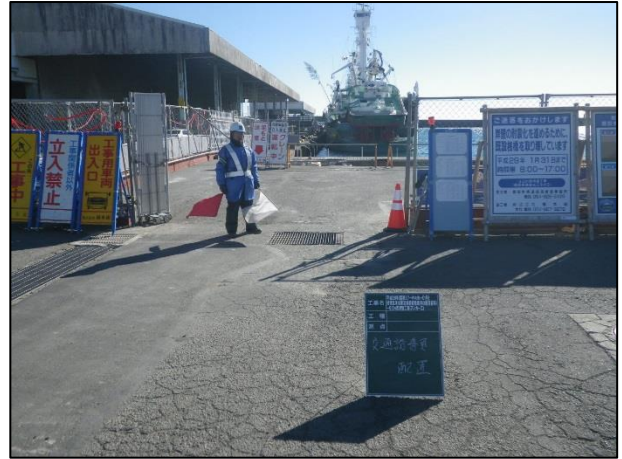
誘導員配置状況

また、使用する出入り口には誘導員を配置し工事車両、重機械の誘導を行う事としました。
