鋼矢板打込みにおける問題と施工対応について

(一社)静岡県土木施工管理技士会

本橋建設株式会社

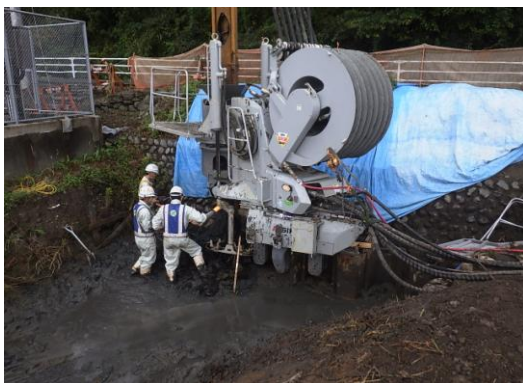
組立解体 1回目

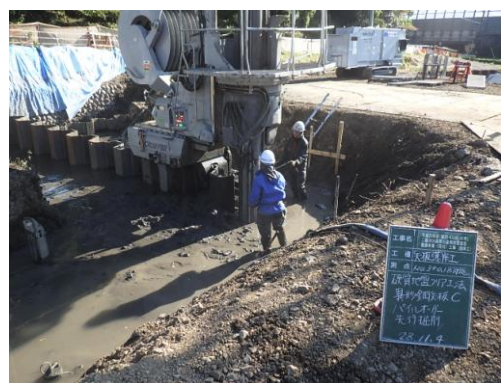
組立解体 2回目

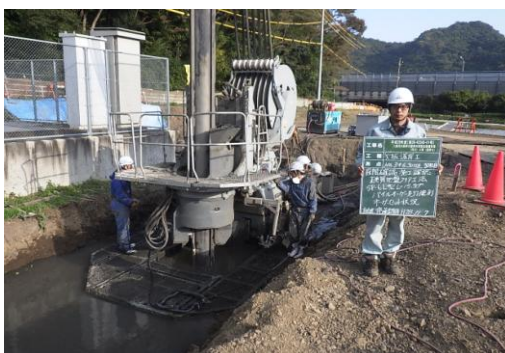
組立解体 3回目

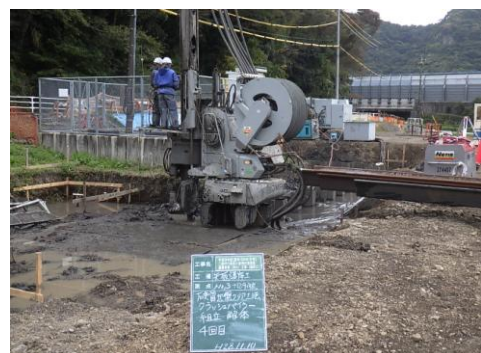
組立解体 4回目

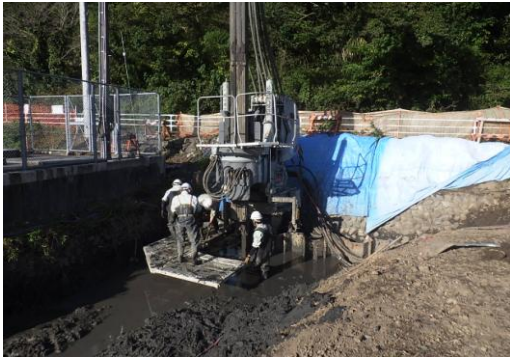
クラッシュハ°イラー 先行作業状況

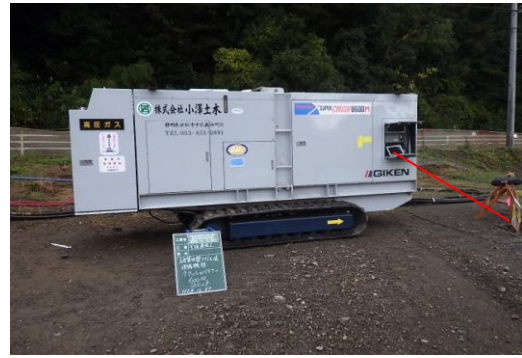
データ表示
記録画面

機械油圧ユニット

施工中の土質の変化を速やかに確認するため、硬質地盤杭打機の機械に内蔵されている圧入データ記録器で鋼矢板打込施工ごとにトルクの抵抗値が $180 \leq N_{max} \leq 250$ の機械能力の範囲である事を確認しながら施工しました。

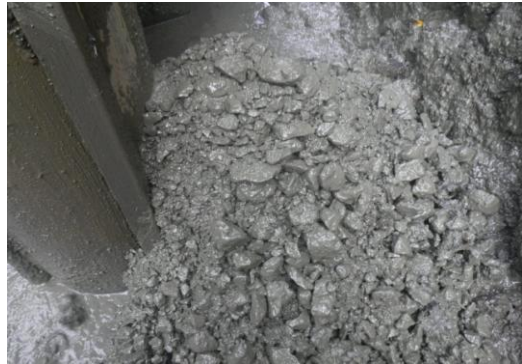
硬質岩排出状況

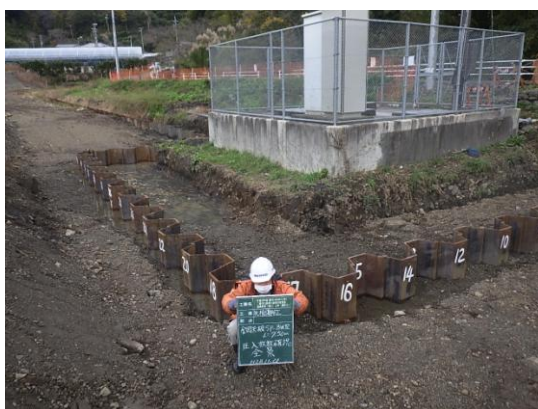
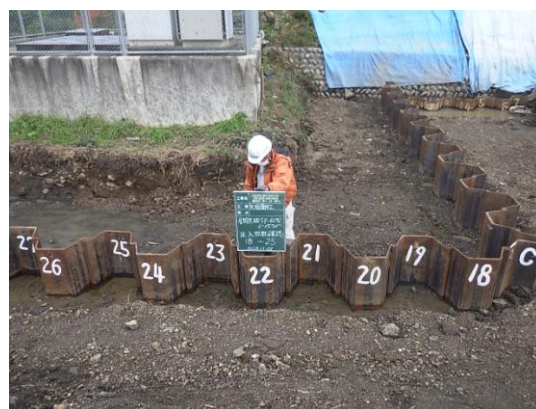
鋼矢板打込完了
