題 名 二次製品の代替品の提案について

地区・会社名 袋井地区・株式会社 アキヤマ
名 前 (おおた やすお)
太田 靖男

工 事 名 平成28年度 天竜川下流堤防補強工事
発 注 者 国土交通省 浜松河川国道事務所
工事場所 磐田市 寺谷～上野部 地先
工 期 平成28年11月18日～平成29年 3月30日
工事内容 河川土工 1式、法覆護岸工 1式(堤脚保護工 353m²)、付帯道路工 1式、付帯道路施設工 1式、構造物撤去工 1式、仮設工 1式

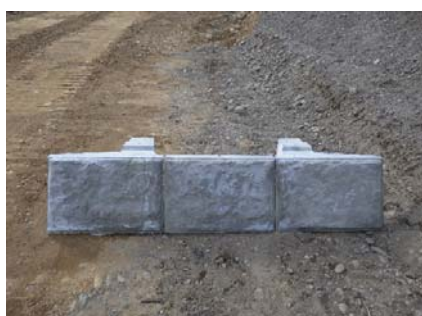
写真(1)：ブロック表面(擬石模様)

- ・ブロック1段の法長が450mmのため、2段積みで設置することにより法長900mmを満足できました。
- ・大型化(0.9m²/個)することによって、従来の間知ブロック積みに比べて施工性が向上し、工程の短縮ができました。(ブロック設置：実施 90m²/日 > 設計 49m²/日)
- ・ブロックの表面が擬石模様のため、景観性も向上しました。
- ・あらかじめブロックが1:0.5に傾いているため、水平積みが可能となりブロックが自立安定するため施工時の安全性が向上しました。
- ・間知ブロックに比べて、ブロック裏の埋戻し転圧が容易となり、転圧不足の解消になりました。
- ・アイブロックは、個々のブロック間の目地が排水機能となっているので、排水性も向上しました。

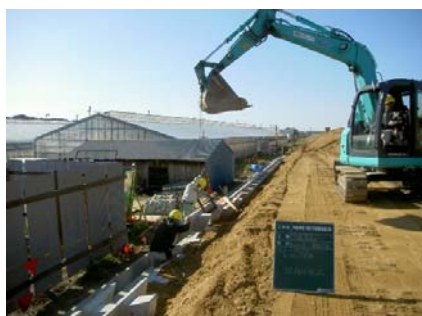
写真(2)：ブロック設置状況

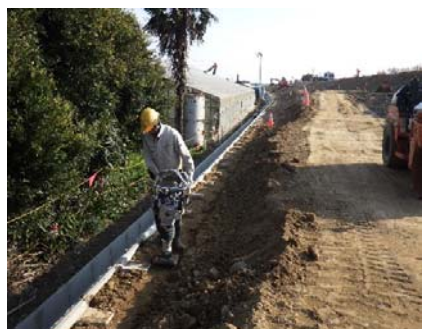
写真(3)：ブロック裏転圧状況

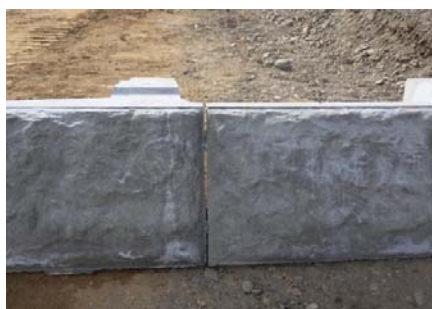
- ・アイブロックの排水機能として、製品間及び擬石面間に約5mmのすき間があるが購入土の細粒分の流出を防止するため、すき間に吸出防止材を設置して対応し盛土の品質向上に努めました。

写真(5)：ブロックすき間状況

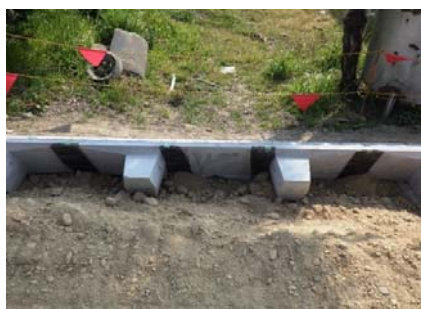
写真(6)：吸出防止材設置完了
