高所法面掘削機での施工について

(1) 建設工事名 平成29年度[第29-S4601-01号]吉佐美多々戸急傾斜地崩壊対策
(公共-その他)【防災・安全交付金】工事(擁壁工) (11-01)

地区名	下田地区
会社名	丸三工業株式会社
執筆者	主任技術者 土屋 久光

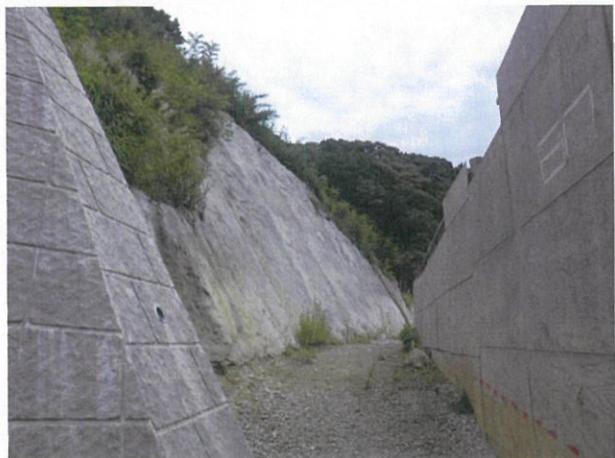
工事起点側

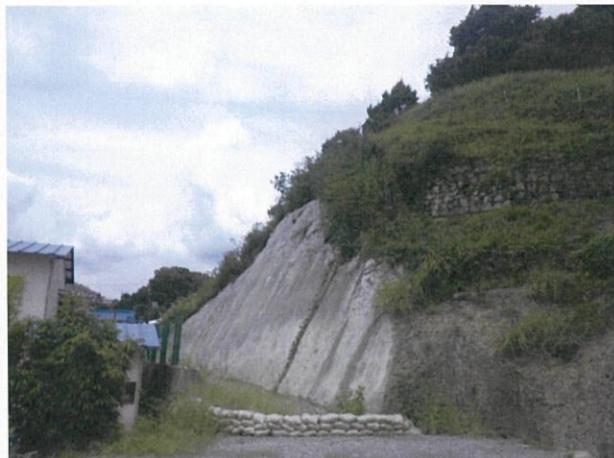
工事終点側

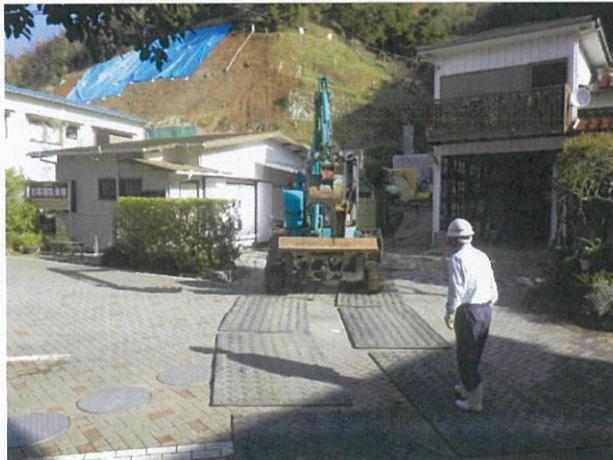
バックホウ(0.1m³)搬入状況

現場への出入りについては、隣接地権者の庭先を通行しなければならず、大型重機の搬入は困難で、小型機械での乗り込みがやっとの状況でした。当然搬入車両もダンプトラック2t積みに限定されました。

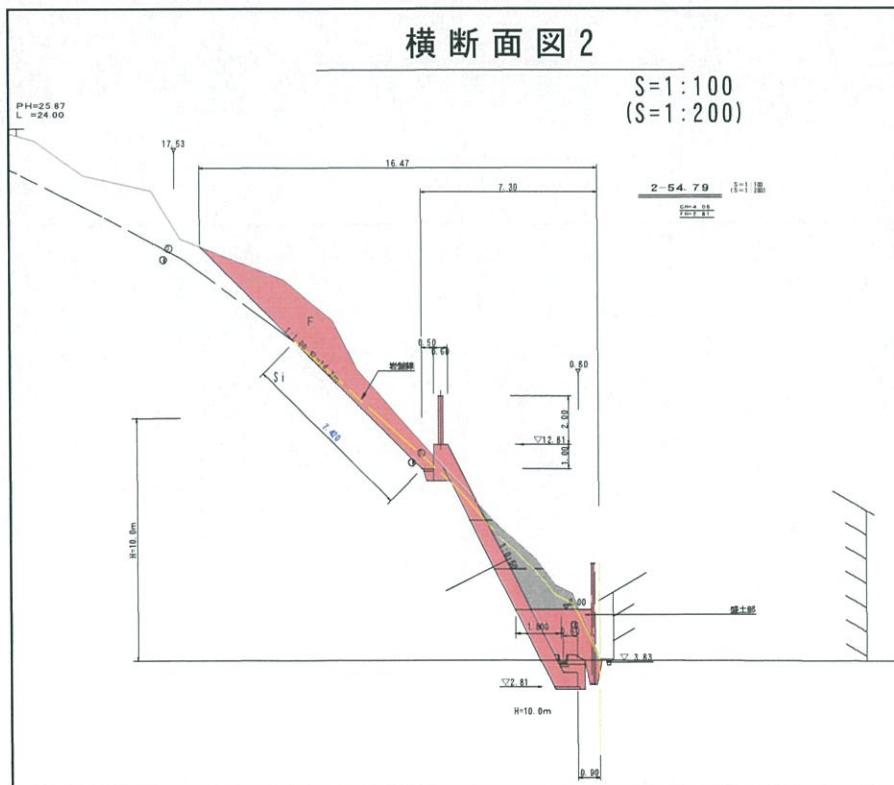
(2) 標準断面図

掘削上部は安定勾配(1:1)で掘削し、植生基材吹付。下部は擁壁勾配(1:0.5)で掘削しコンクリート張工を施工する工事であった。(下部は部分的に掘削が完了しモルタル吹付けが施工済み)

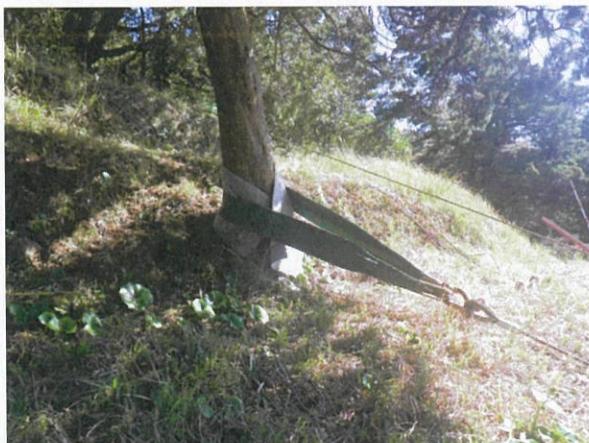
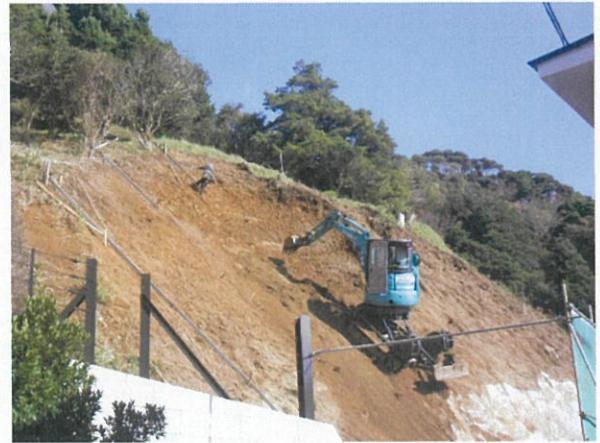
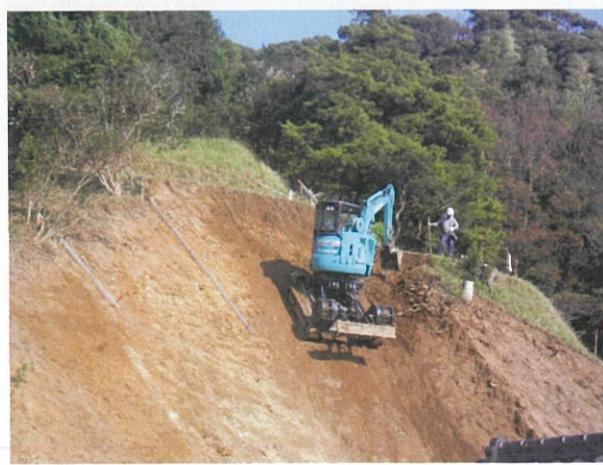
- ・急斜面(最大傾斜80°)において、斜面上部の推定崩落線上より奥にアンカーを2本設置し、各々にワイヤーロープを設置する。ワイヤーロープと本機左右の主ウインチを接続し、巻き取り巻き戻しを行うことにより機体を上下させる。

アンカーは主に生立木を使用し、他にはコンクリートアンカー、ロックボルトアンカー等がある。

- ・ 復動型油圧シリンダーを持つリフティング装置を搭載し、常に上部作業体を水平に保ち、
バランシングブレードにより機体の安定性を高めることによって急斜面でも通常のバックホウと
同程度の能力で施工可能。
- ・ 高所法面掘削機の左右に搭載した2基のワインチを巻き取り、巻き戻しをしながら走行装置
を併用することにより、機体を2本のワイヤーで支えるため安定した登坂が可能。また、現場の
高さ制限がないため、どんなに法長が長くても対応可能。
- ・ 主ワインチにはネガティブブレーキの採用により、エンジン停止時や油圧回路の圧力が
減少した時でも自動にブレーキが作動するため、本機を確実に吊り下げることができます。
そのため、足元が崩壊した時でも主ワイヤーロープが機体を支えるため落下しません。
- ・ 崩壊・落石が予測される現場では、遠隔操作によるラジコン運転作業で安全な施工が可能。
- ・ 高所急斜地でも、通常のバックホウと同程度の作業効率で、迅速かつ安全に施工できる。
- ・ 高所法面掘削機は現場規模と土質・岩質に応じた機械を選定できるよう多種多様の機械
が揃っている。

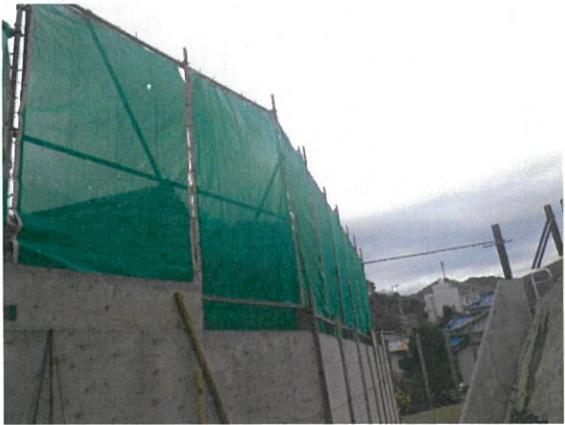
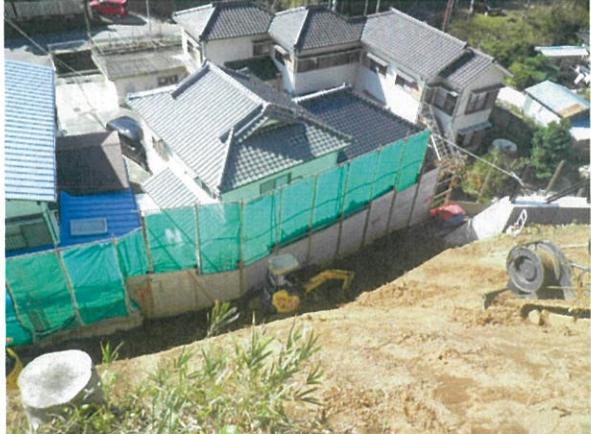
落石の軌跡高さ2mを横断図上にプロットした結果、やはり落石が仮設防護柵を超えることが判明した。そのため、仮設防護柵を高くすることを検討した。

現場は、大型重機の乗入れが出来ないことから、仮設材は軽量かつ転倒しない構造とする必要があつたため、単管足場を仮設防護柵に沿わせて組上げ、風の抵抗となるべく受けないよう、また、土砂が通り抜けないような細目のメッシュシートを張り、飛散防止対策を行つた。

なお、大きな石は防護柵で受けきれないため、慎重にバケットですくい、法下まで高所法面掘削機を下降させ処理した。
