ICT施工について

会社名：加和太建設株式会社
氏名：石水 健一

- 工事名 平成28年度 138号BP柴怒田仁杉地区道路建設工事
- 発注者 国土交通省 中部地方整備局 沼津河川国道事務所
- 工事箇所 静岡県御殿場市柴怒田地先
- 工期 平成29年3月31日 ～ 平成30年 6月28日
- 工事概要 本工事は、国道138号バイパスを富士五湖道路に經由し、中央自動車道と新東名高速道路をつなぐことで広域ネットワークを形成すると共に地域活性及び交通混雑の緩和を図る道路建設であり、その国道138号バイパスと新東名高速道路を結ぶ仁杉JCT付近の一部における道路建設工事である。

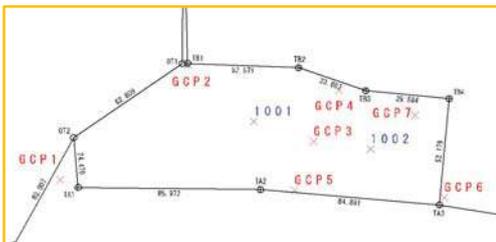
○標定点と検証点の設置

施工範囲の外周に工事基準点を設置して、その工事基準点を標定点とした。

また、施工範囲内にも標定点と検証点を設置した。

標定点及び検証点は4級基準・3級水準と同等以上と規定されている。

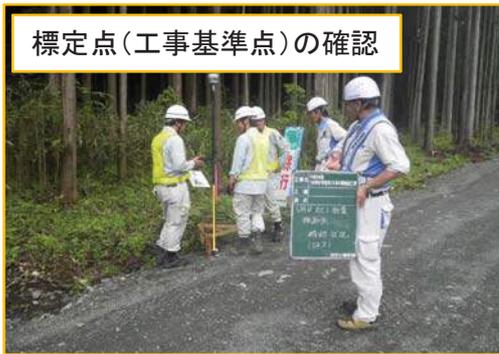
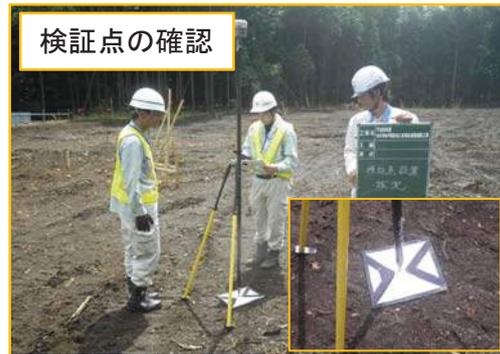
○精度確認

・標定点及び検証点の精度確認により、UAVによる起工測量の位置精度を確保した。

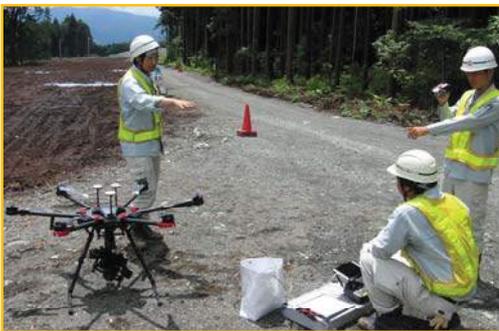
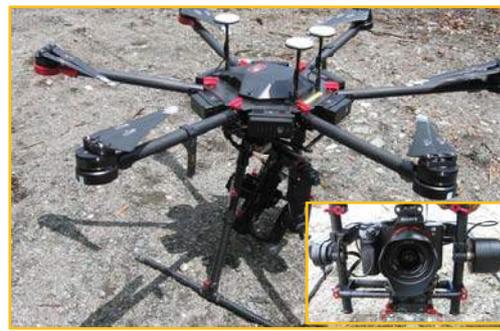
○カメラキャリブレーション及び精度確認試験結果報告書の提出

・カメラキャリブレーションを実施し、上記精度確認の結果を報告書として提出した。

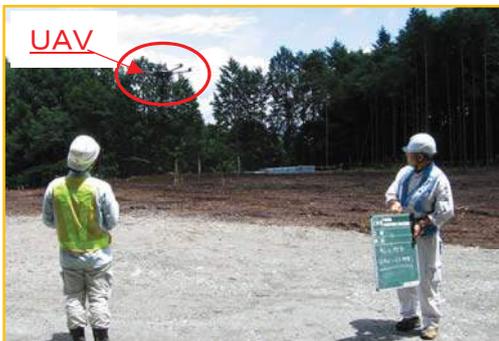
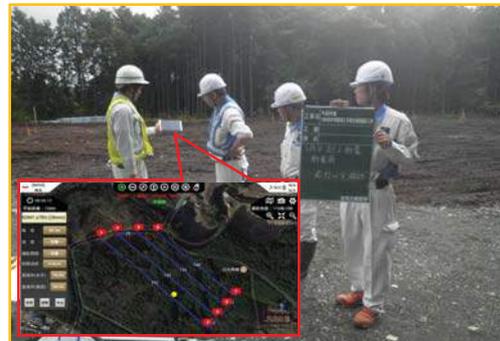
○起工測量の実施

・設定された飛行ルートにより撮影

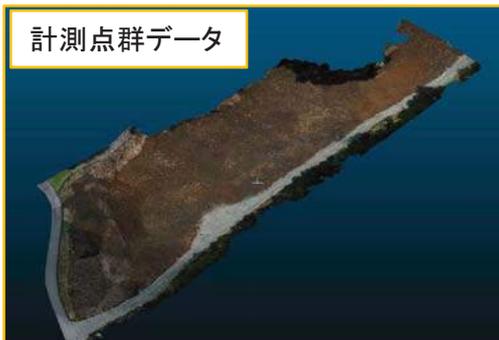
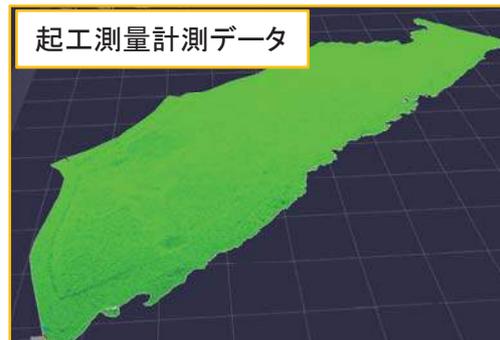
○計測点群データ、起工測量計測データの作成

・撮影した空中写真、標定点座標、カメラキャリブレーション結果を元に計測点群データを作成後、起工測量計測データを作成した。

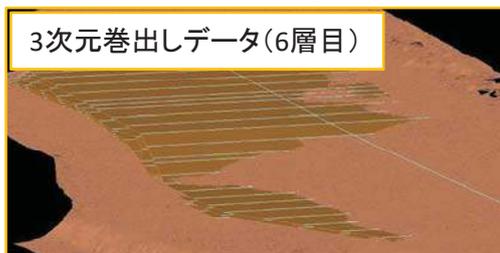
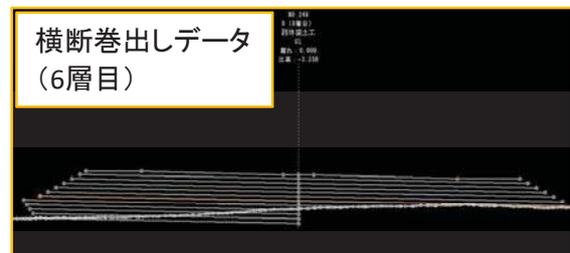
- ・3次元設計データ作成ソフトに上記準備資料を読み込ませ、データを作成していく。
- ・作成範囲は、協議により決定した範囲で作成した。
- ・作成時は、道路線形の変化点等に注意しながら、必要に応じて任意測点を追加しながら作成した。
- ・施工範囲との境に構造物があったため、重力式擁壁と水路を3次元にて作成してイメージが出来るように工夫した。
- ・最終的な出来形計測範囲が分かるようにソフト内で色分けができるため、天端や法面の色分けをし、さらに今回は法面の途中までが管理範囲である場所があったため、横断作成時に範囲分けと色分けを行った。
- ・作成データには、最終形の3次元設計データと路体盛土の各層ごとの巻出しデータを作成する必要がある。

- ・上記添付のデータをICT建機に読み込ませて、実際に各層ごとに巻出しを行っていった。

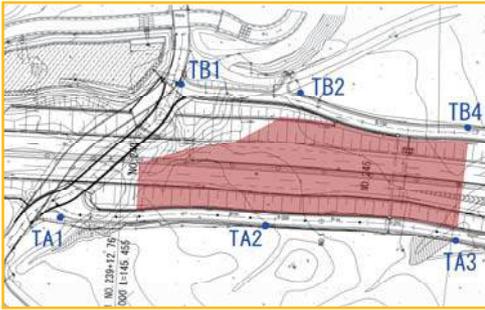
○基準局の設置(RTK-GNSS)

- ・工事基準点をローカライゼーション用の座標とした。

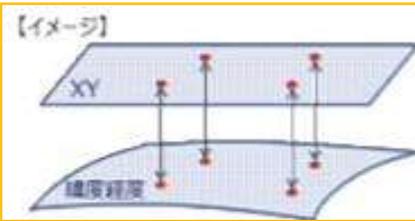
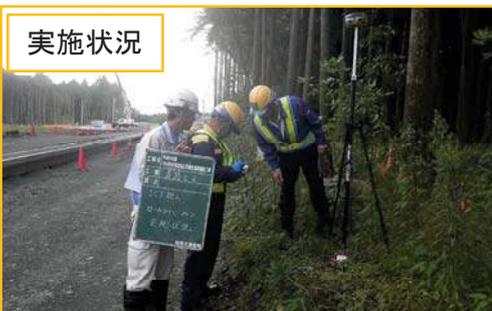
○ローカライゼーションの実施

- ・GNSS系の座標を現地座標系に変換することをローカライゼーションという。
- ・GNSS取得値が現地に整合して精度の良い施工が可能となる。

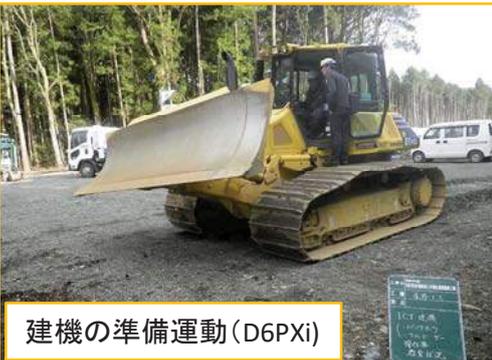
建機の準備運動(D6PXi)

- ・ICT建機に3次元設計データの取り込み後、キャリブレーションを実施した。

- ・施工着手前に精度確認した現地杭の3次元座標を使用して日常点検による精度確認を実施した。
- ・日々の建機作動時には、準備運動としてバケットやブレード、アームの作動や建機自体を走行させることを実施した。
- ・精度確認結果は、測定較差が±50mm以内であるかを確認する。
- ・本工事では、日々の測定結果には多少の誤差があったが規定値内であった。

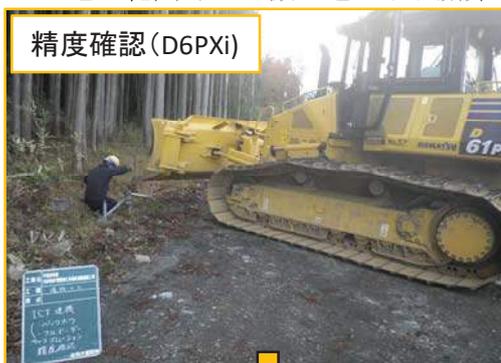
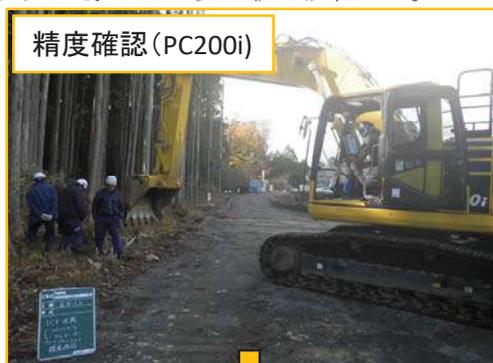
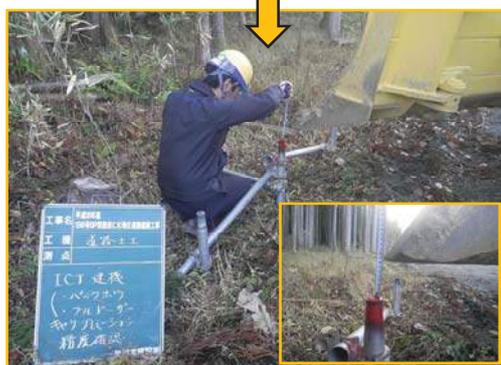
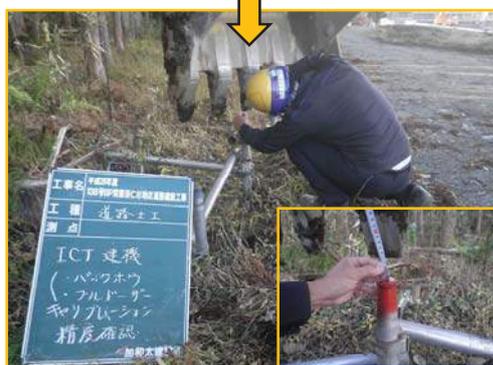
○バケット、ブレード位置精度の確認

- ・施工着手前、計測精度の確認を実施した。
- ・施工範囲外の建機が近づける場所に3次元座標を持つ現地杭を設置した。

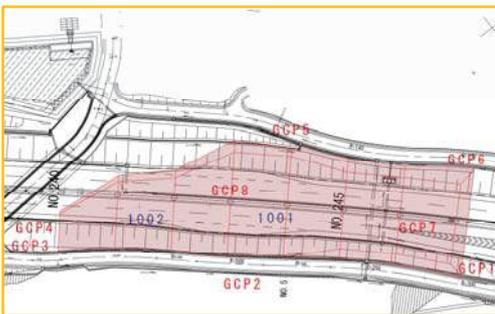
○標定点と検証点の設置

起工測量時と同様に、施工範囲の外周付近と施工範囲内に新たに標定点と検証点を設置した。

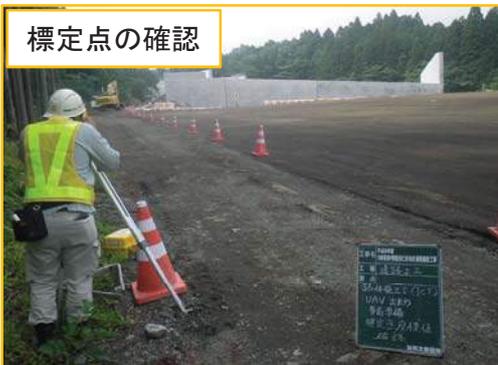
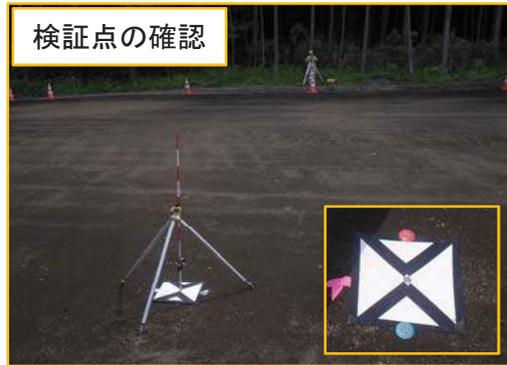
○精度確認

・標定点及び検証点の精度確認により、UAVによる出来形測量の位置精度を確保する。

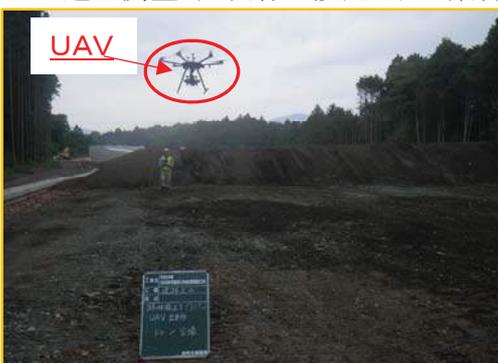
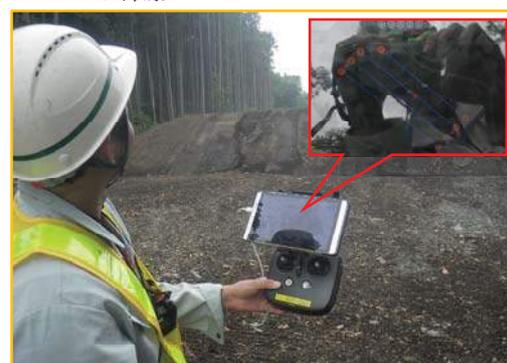
○出来形計測の実施

・起工測量時と同様の設定された飛行ルートにより撮影

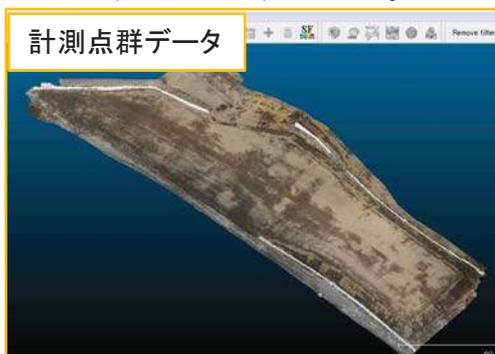
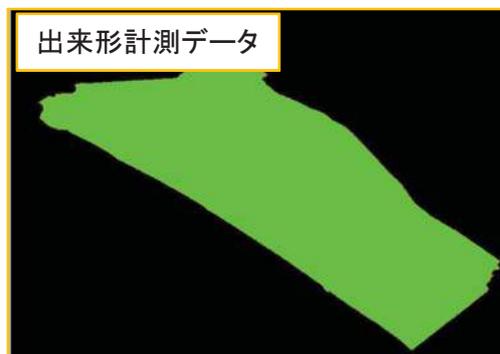
○計測点群データ、出来形計測データの作成

- ・撮影した空中写真、標定点座標、カメラキャリブレーション結果を元に計測点群データを作成後、出来形計測データを作成する。
- ・点群密度は、出来形計測時に1点以上/0.01㎡であり、評価に必要な点群密度は1点以上/1㎡の規定がある。

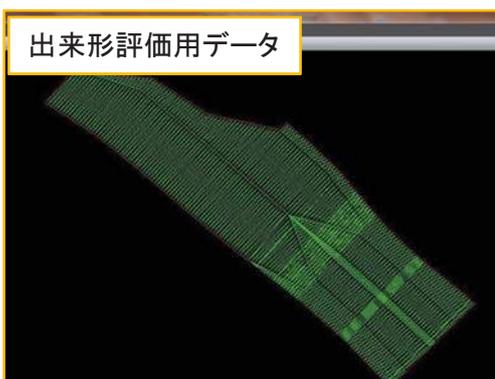
出来形合否判定結果(路体盛土工)

天端(合格)

法面(合格)

天端(合格)				法面(合格)			
測定項目	規格値	判定	測定項目	規格値	判定		
平均値	-1mm +50mm -50mm		平均値	36mm +80mm -80mm			
最大値(高)	79mm +150mm		最大値(高)	151mm +190mm			
最小値(高)	-53mm -150mm		最小値(高)	-36mm -190mm			
データ数	4,557 1点/㎡以上 (4,117点以上)		データ数	463 1点/㎡以上 (433点以上)			
評価面積	4,116.92㎡		評価面積	432.79㎡			
棄却点数	0 0.3%未満 (1.36以下)		棄却点数	0 0.3%未満 (1.0以下)			
ばらつき	規格値の50% 以内のデータ数	4,555	ばらつき	規格値の50% 以内のデータ数	438		
	規格値の80% 以内のデータ数	4,557		規格値の80% 以内のデータ数	463

- ・出来形合否判定結果として、天端・法面ともに規格値内であった。
また、天端・法面ともにすべてのデータ数が規格値の80%以内であり、棄却点数もない結果となった。

UAVの出来形計測を終えて、合否判定結果が出たときには規格に対する精度が良く、正直驚きました。
