工事名 平成28年度 静清維持管内橋梁補修工事

静岡地区 木内建設(株) 監理技術者 浦田 剛弘  
現場代理人 市川 賀也

## 1. はじめに

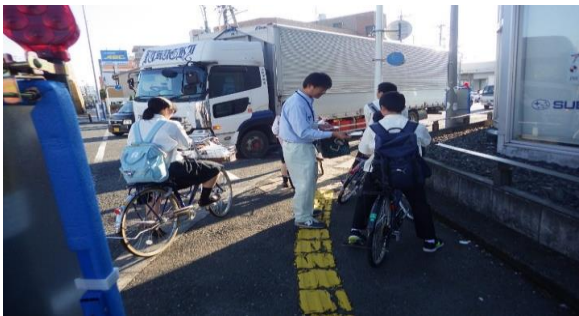
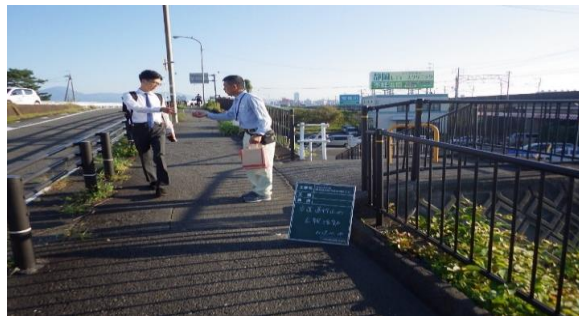
お知らせポケットティッシュ配布状況

- ①歩道利用者の通勤通学時間帯に規制内容が分かる内容を差込んだポケットティッシュを周辺道路を含めて配布し周知。
- ②80条協議の看板の他に、簡単な表現でお知らせ内容が分かる(『南側歩道通行止め』『北側歩道へ迂回して下さい』等)看板を数多く設置し、歩道利用者への周知を図った。

車線規制を行う時間帯が変則的な事や歩道利用者が工事期間迂回路(上り線)を利用して頂くための周知を下記の内容にて実施した。
