## 急傾斜地での LS 測量による出来形計測の精度について

木内建設株式会社 静岡地区

(1)工事名：平成 28 年度 由比大押道路東部地区整備工事

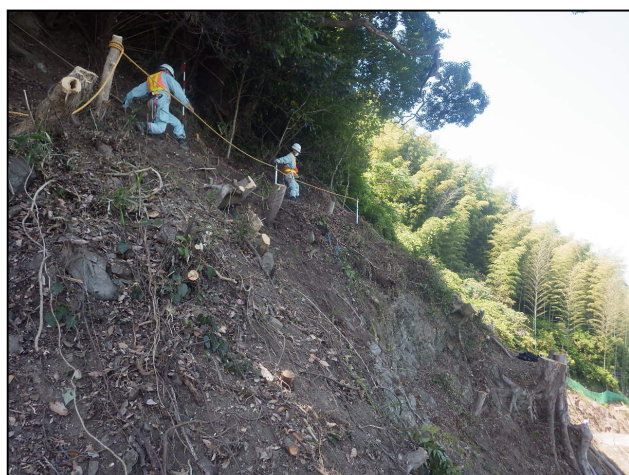
写真-2 急傾斜地での移動状況

当現場は前述にあるように急傾斜な土地での施工であった。斜面の最大傾斜角は約  $50^{\circ}$  あり、歩くことも困難な場所もあった(写真-2)。そこで、起工測量を LS(レーザースキャナー)にて実施し(写真-3)、点群データにより現場を 3D でとらえることで任意の断面データを再測量することなく得ることができた。また、再測量に伴う作業員の滑落の危険もなくすことができた。
