# 大型消波ブロックの養生期間管理の改善について

静岡県土木施工管理技士会  
木内建設株式会社 土木部

- (1) 工 事 名 : 平成29年度 富士海岸蒲原離岸堤工事
- (2) 発 注 者 : 国土交通省中部地方整備局  
静岡県河川事務所
- (3) 工 期 : 平成29年9月13～平成30年2月28日

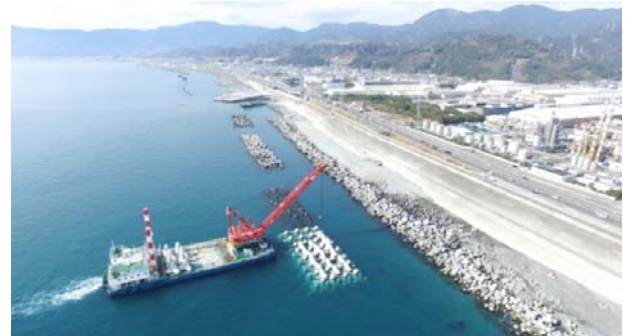
写真-1 大型消波ブロック据付状況

当工事では64t型消波ブロックを陸上で製作し、起重機船を用いて海上運搬、海上据付により離岸堤を延長することにより、侵食で低下した消波機能の回復を図る工事です。

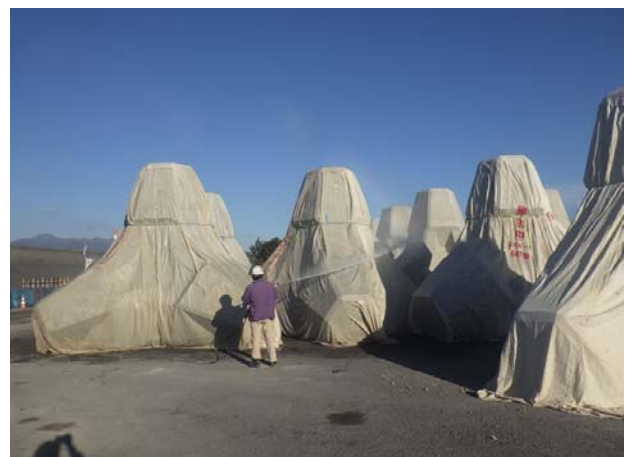
写真-2 大型消波ブロック養生状況

また、寒中コンクリートの養生対策として、保温養生と給熱養生が考えられるが、当工事では、断熱性の高いシートで消波ブロックを覆い、セメントの水和熱を利用する保温養生を採用した。

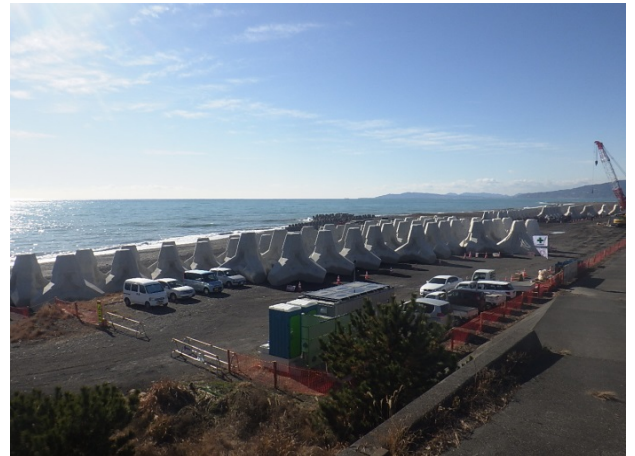
写真-3 ブロック仮置き状況

本工事では、日打設個数4個を36回繰り返し144個の製作をおこなった。ブロックに型枠脱型後ナンバリングを行い、その後、シート養生をおこなう。転地仮置きされたブロックはシートで覆われた状態となるため、仮置き配置図により位置を確認し、養生日数の管理をおこなっていた。

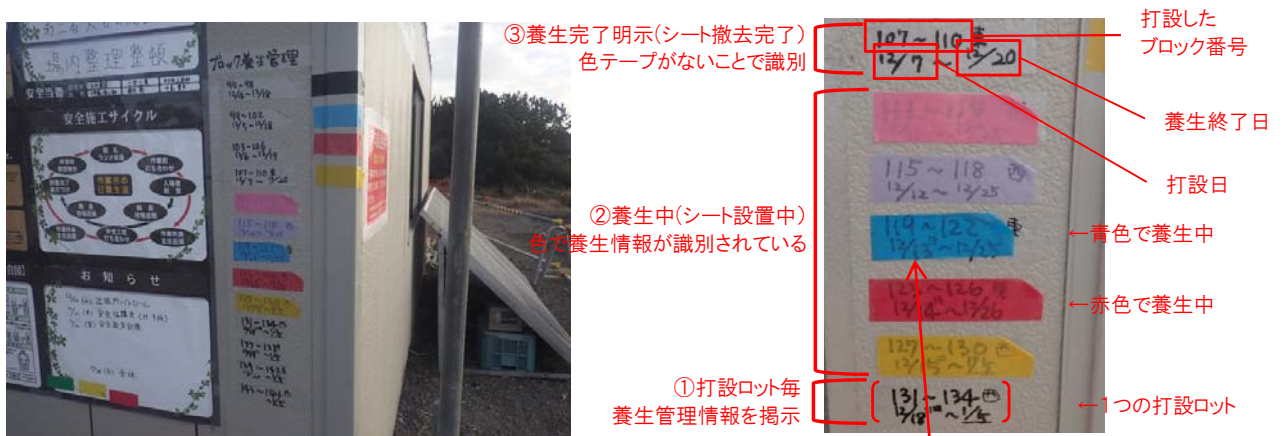
写真-4 養生管理情報明示状況

作業員および元請職員が見易い、休憩所の壁面に、養生管理情報（打設ロット毎、ブロック番号、生コンクリート打設日および養生終了日）を掲示する。

養生シートを固定したテープと同色のテープを壁面の養生管理情報の該当打設ロット毎に貼り付ける。

作業員は、養生管理情報の色テープ背面の養生終了日を確認して、シートを撤去する。

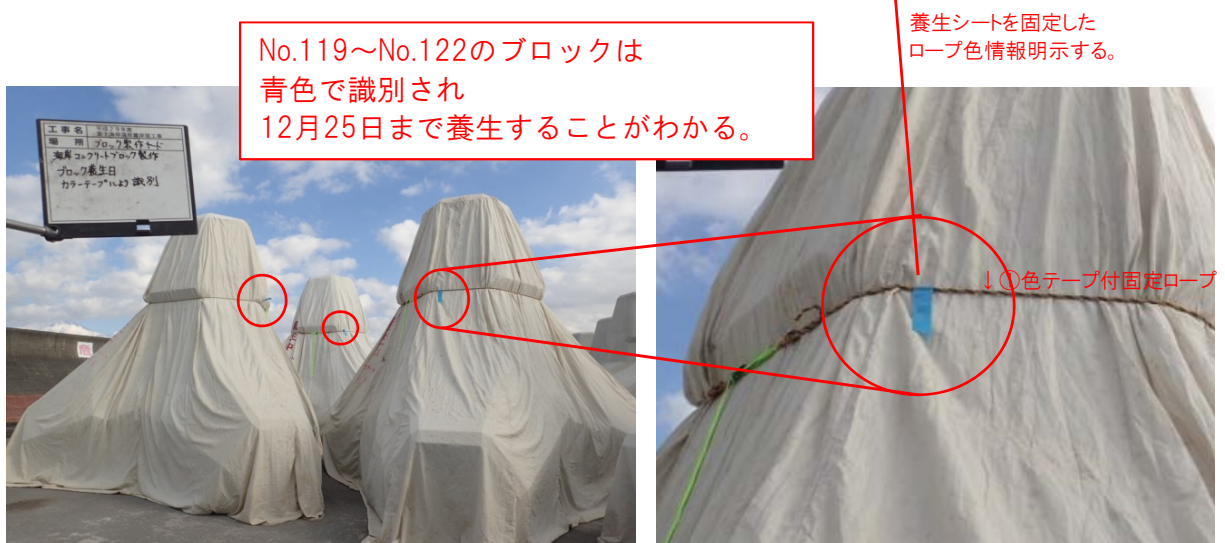
写真-5 養生シート識別（色テープ貼付）状況

養生シートを固定するロープに打設ロット毎、同色のテープを付ける。

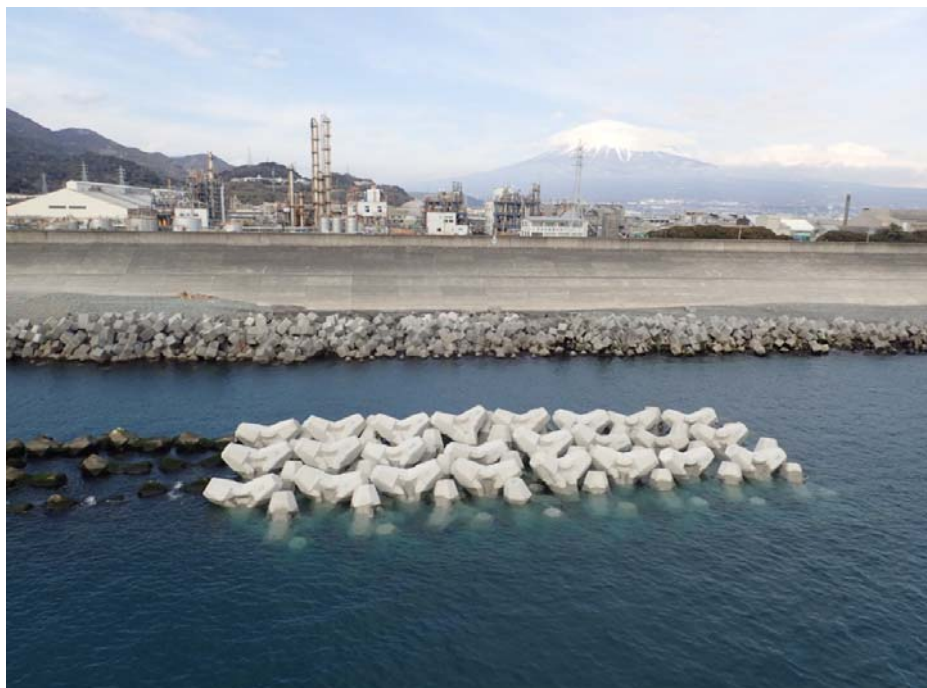
写真-6 離岸堤(延長) 完成状況
