新東名高速道路 長泉町駿河平地区遮音壁工事について

(一社)静岡県土木施工管理技士会
地区名 島田
会社名 株式会社 グロージオ
執筆者 現場代理人 秋澤 一成

工事名 新東名高速道路 長泉町駿河平地区遮音壁工事

工事内容 橋梁部遮音壁設置 H=4.0m 約530 m
土工部遮音壁設置 H=5.0m 約20 m

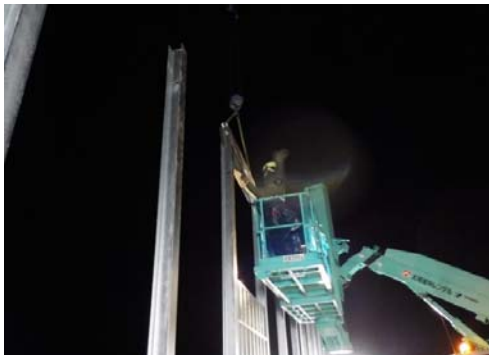
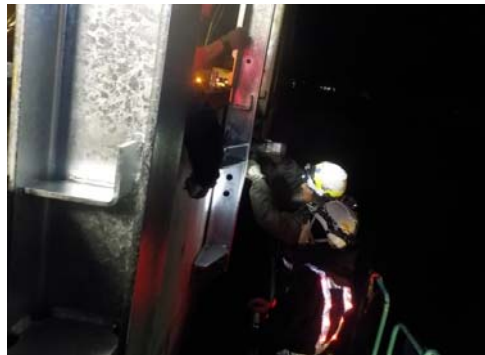
夜間支柱及び吸音板設置状況

上り線は、3車線有り第一走行車線を規制しても2車線確保出来るが、下り線は2車線の追い越し車線規制の為、走行車線1車線しか確保出来ない。
当初規制時間は予備看板設置から撤去完了まで、6時から18時で実作業時間6時間程度有るが平成30年1月から始まる東名リニューアル工事で迂回路と指定された為、混雑する時間の12時までには本線解除を制限され規制設置完了するのに2時間、本線開放するのに1時間程度かかるので、実作業時間3時間程度になってしまう。その為、当初契約に無い深夜早朝規制を提案し0:00から12:00まで作業時間を取得し、当初と同じ実作業6時間を確保した。施工管理員にも深夜又は早朝立会をして頂き年度内に完工出来た。

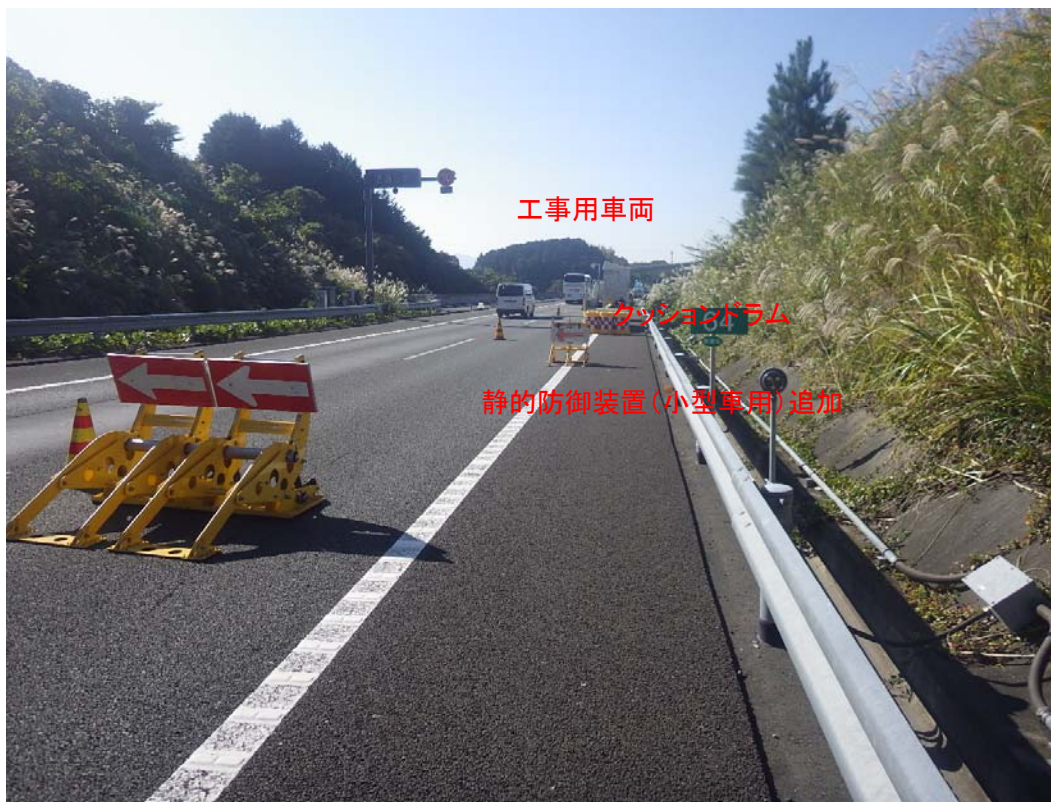
物理的防御装置A(写真手前の2連)は規制図に記載されているが後方の小型車用を追加設置し、工事用車両を配置する事で規制内作業員の更なる安全確保を行った。一般車突入時も、運転手の安全のためにクッションドラムを工事車両の前面に配置した。

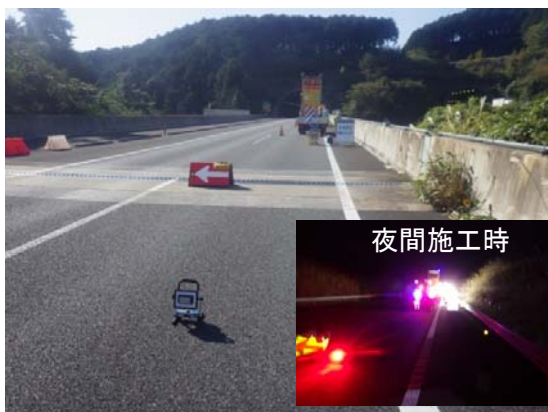
高輝度発光装置

一般車運転手が規制を行っている事が、更に分かるように高輝度発光装置を設置しました。下り線追い越し規制時は、工事標識も通常の『500m先』、『1500m先』以外にも『300m先』と『1000m先』を増設し矢印板も工事標識設置場所全箇所設置した。

年月日	時間	上下	規制箇所	内容
H29.11.1	11:00頃	下り	追越車線	一般車のテーパー部の矢印板2枚を損傷してそのまま逃走
再発防止対策		テーパー長を300mから400m(矢印板14枚)に変更 高輝度矢印板を赤白から超高輝度黄赤に変更 ピカッチ(高輝度発光設備)をテーパー先端、7枚目、最後尾(3箇所)に設置

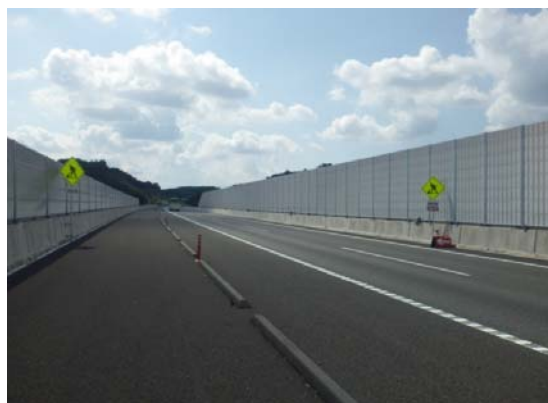
看板・矢印板増設

テーパー部の矢印板も11枚から14枚に増やしテーパー長を300mから400mにした結果一般車による追突事故も減少した。(次ページに対比規制図添付)
