本工事における問題点

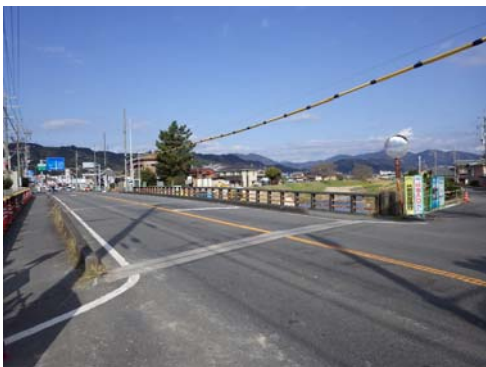
着手前写真

左岸より望む

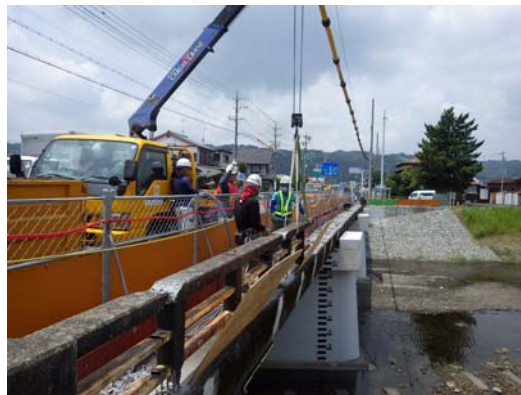
高欄の高さは約0.8m間隔1.08mで支柱が設置されていた。県道を片側交通規制することができたため、クレーン付きトラックを近くまで寄せることができ、既設コンクリート高欄を分割して取壊し、そのまま処分場へ搬出することにした。クレーン付きトラックの荷台寸法およびバランスを考慮し2スパン毎とし作業を行った。

2 スパン当たり 290kg

現場での取壊し作業を、軽減したため作業時間に余裕ができ、安全に作業を進めることができた。

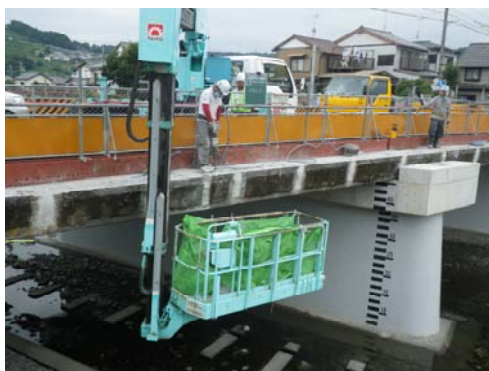
地覆取壊し状況

舗装面からの高さ10cmを確保しなければならないため、既設のコンクリート地覆に3cmコンクリートを嵩上げしなくてはならなかったが、3cm厚のコンクリート打設ではひび割れ現象が起りやすいため、事前に調査した地覆の鉄筋上部ぎりぎりの約5cmコンクリートを撤去することにした。また、排水管の設置箇所部分についてはホロー桁を傷つけないようチッパーを使い慎重に取壊しを行った。

地覆の取壊し作業時には、高欄がなくなるため下部への転落がリスクとして考えられた。

転落防止対策として、H鋼に親綱用支柱を設置し親綱を設けた。また、ハツリ殻が河川内に落下しないよう橋梁点検車を飛散防止対策に併用し環境にも配慮した結果小さなハツリ殻も橋梁点検車に受け止めることができ、河川汚濁防止にもなりました。

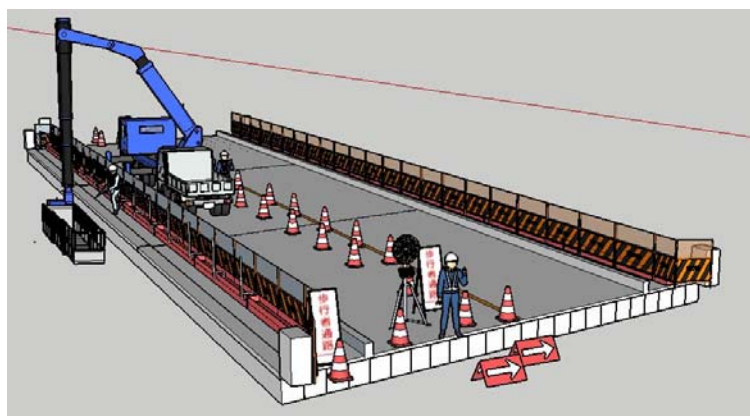
3Dキャドによる施工状況の事前把握

この工事を施工する前に3Dキャドにより施工時の状況をシュミレーションし作業毎のリスクをイメージしやすくなり、施工方法の検討・安全施設の設置方法等より具体的に考えられるようになりました。
