# 発破掘削に伴う振動と騒音対策について

静岡県土木施工管理技士会 島田地区

共和建設株式会社

工 事 名 : 平成26年度 静岡焼津線 (仮) 浜当目トンネル

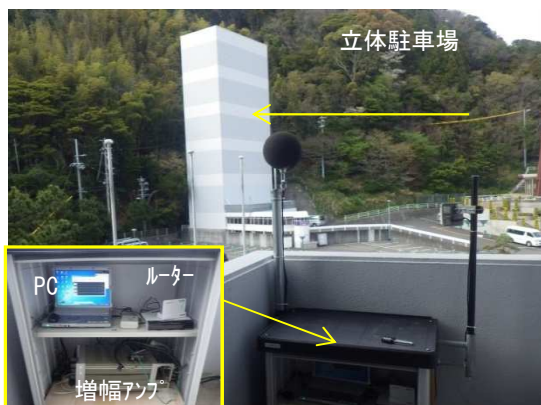
写真-2 計測実施状況(ホテル客室)

立体駐車場やホテルの客室には、振動速度計、騒音計を設置し、発破の揺れを検知すると自動で測定し、インターネット回線を経由して6km離れた現場事務所までデータを送信するシステムを構築した。

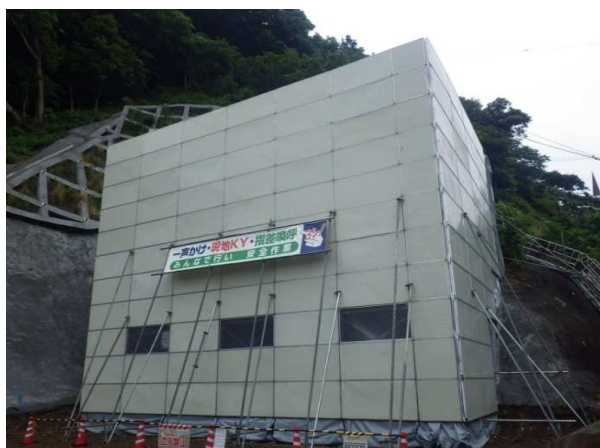
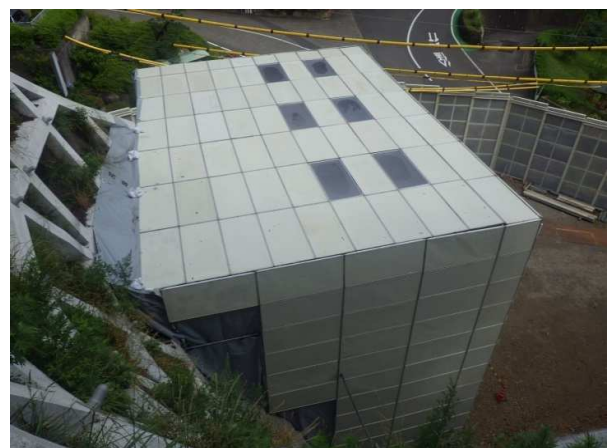
を考慮し、最も容易で費用対効果の大きい「防音パネル建屋」を設置することとした。これは建物の解体工事等で使用されるビティ足場に防音パネルを設置した防音設備を応用したものである。外壁の防音パネルは容易であったが、屋根部分はスパンが長いので、屋根の防音パネルをどうやって設置するかが問題であった。そこで上部にトラス部材を使用し、前面のビティ足場と背面のコンクリート法枠でトラス部材を支持することにより、屋根部分にまで防音パネルを設置することが可能となり、坑口全体を囲うことができた。

写真-3 坑口部防音パネル建屋（前面）

写真-4 坑口部防音パネル建屋（上面）

この方法により、大型ブレイカ掘削により発生する騒音を15dB低減することが可能となり、ホテルへの影響を最小限にすることができた。
